**UNIVERSIDADE FEDERAL RURAL DO RIO DE JANEIRO
PRÓ-REITORIA DE ASSUNTOS ESTUDANTIS – PROAES**

1. Relatório da 8ª vistoria da comissão de acompanhamento da execução das obras da reforma do Restaurante Universitário do Campus de Seropédica:

2. Registro Fotográfico da 8ª vistoria da Comissão de Acompanhamento da execução das obras da reforma do Restaurante Universitário do Campus de Seropédica:

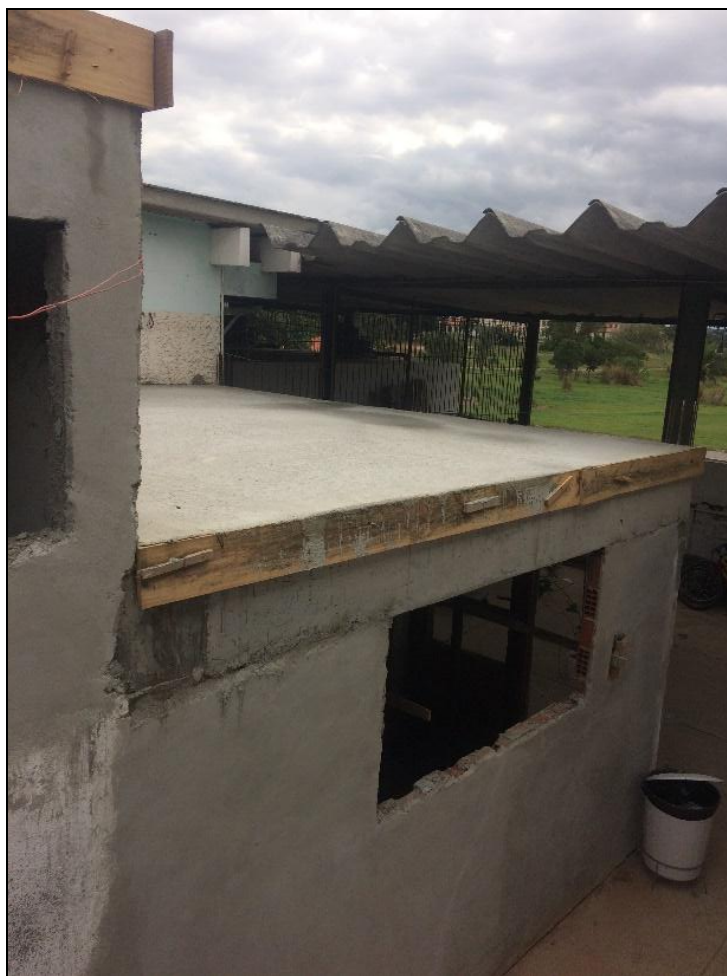
Foto 01 - Concretagem da laje da recepção

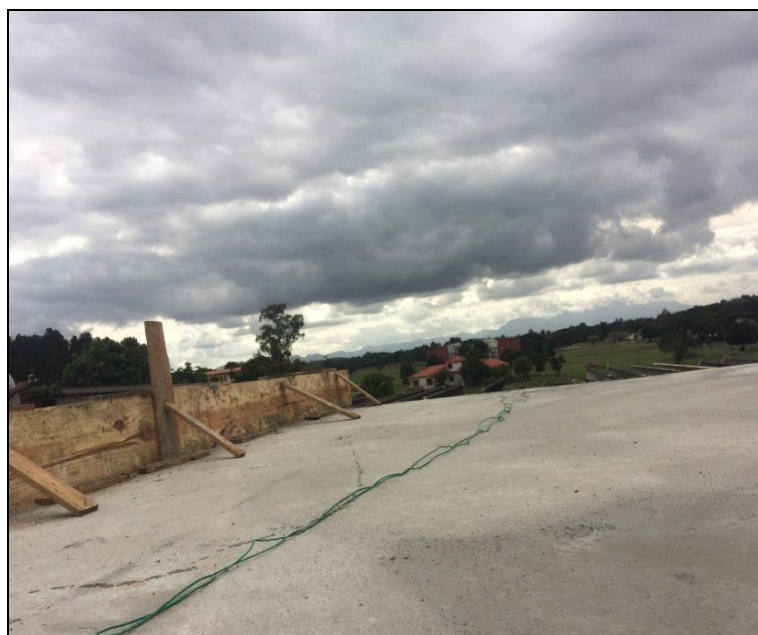
Foto 02 - Concretagem da área de higienização

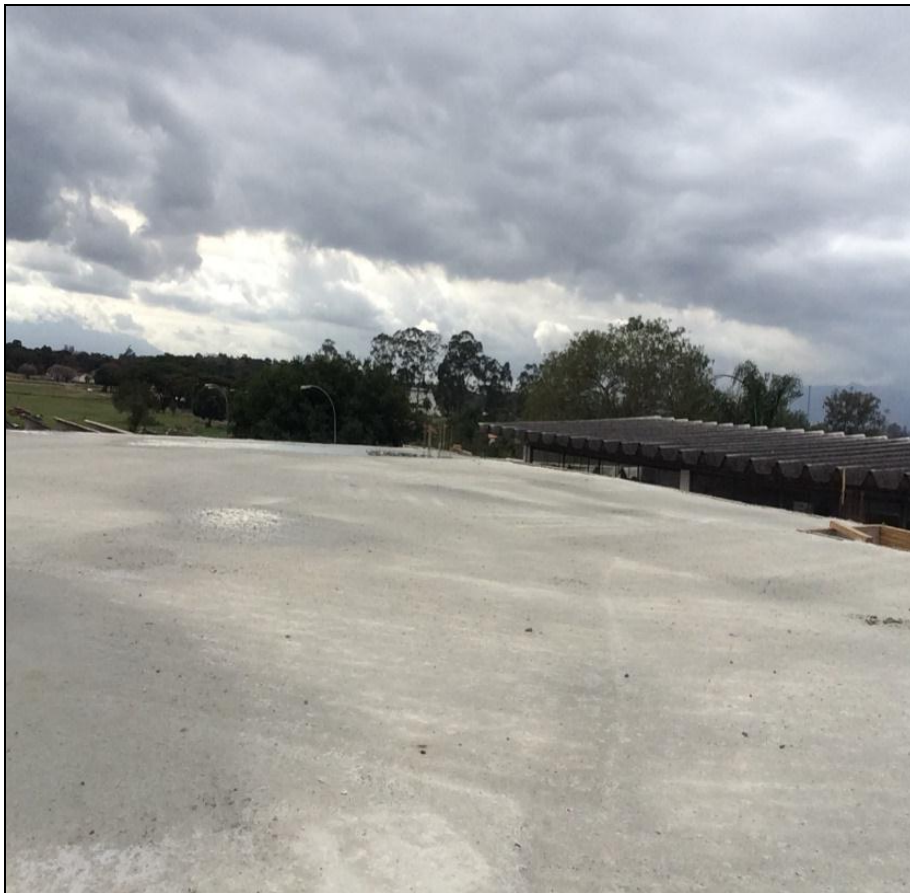
Foto 03 - Concretagem da laje da cozinha

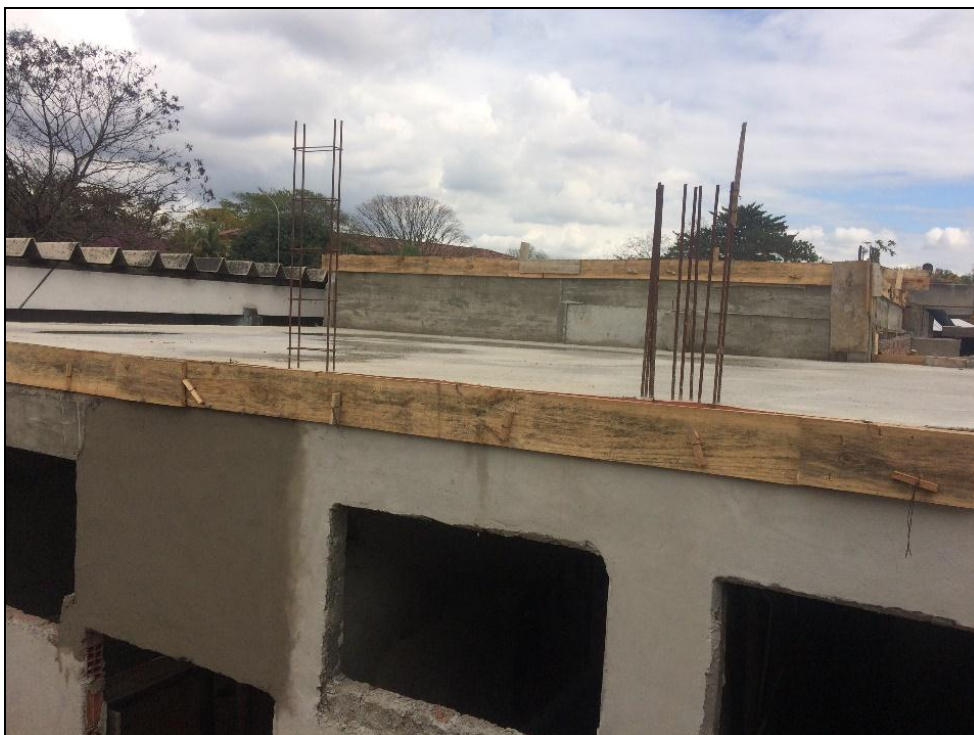
Foto 04 – Continuidade do emboço da área do Pré-preparo de leguminosas

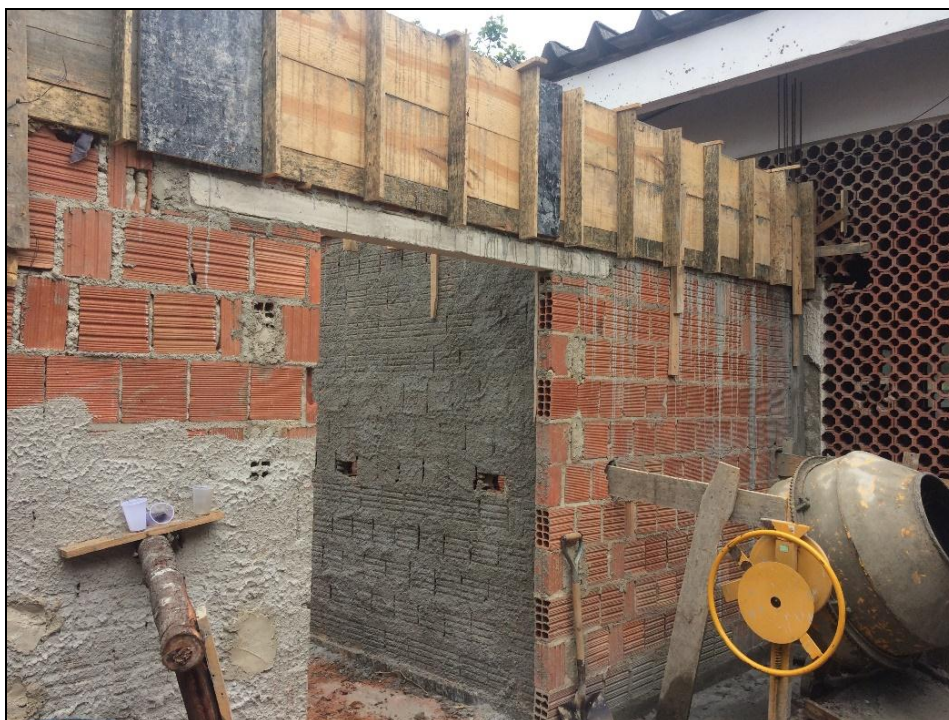
Foto 05 – Continuidade da concretagem da área da lixeira climatizada

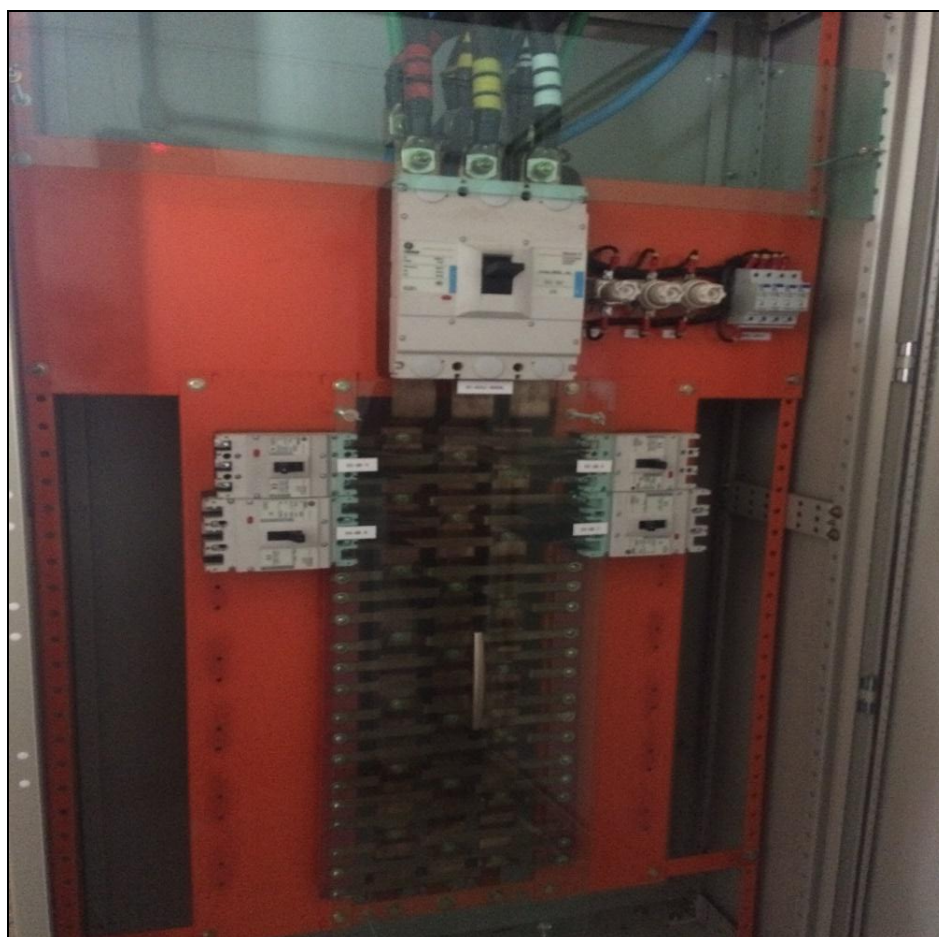
Foto 06 - Instalação do quadro geral de distribuição de energia

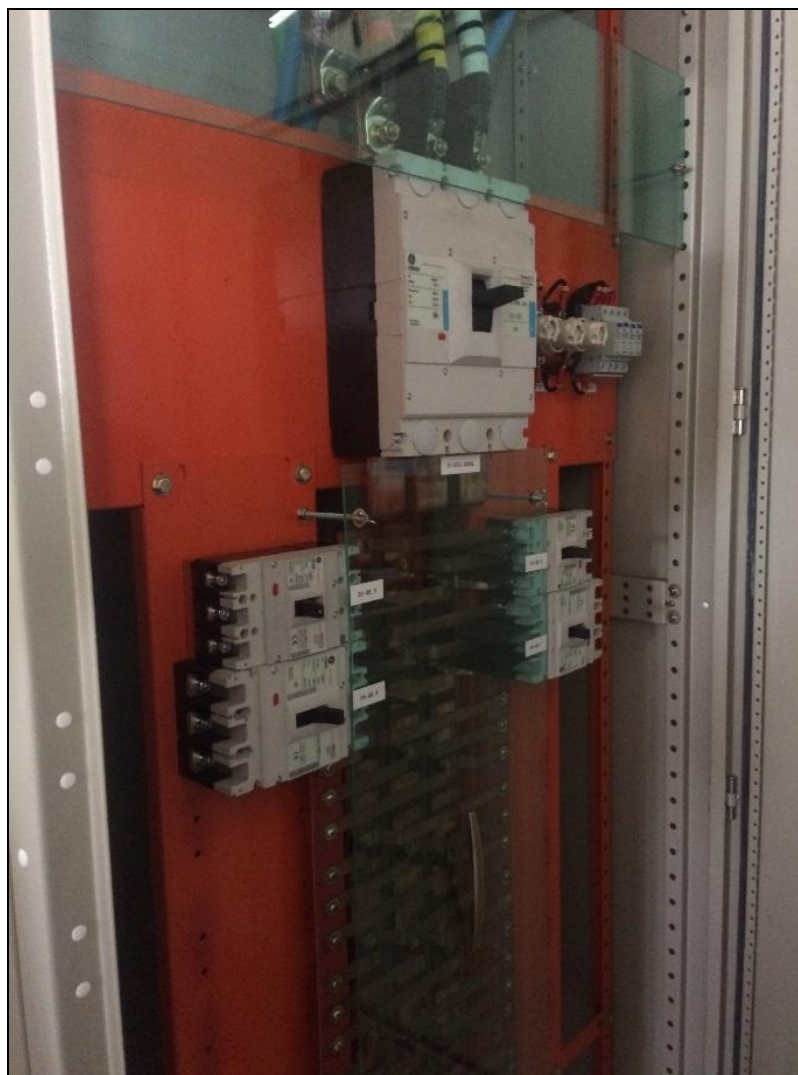
Foto 07 - Instalação do quadro geral de distribuição de energia

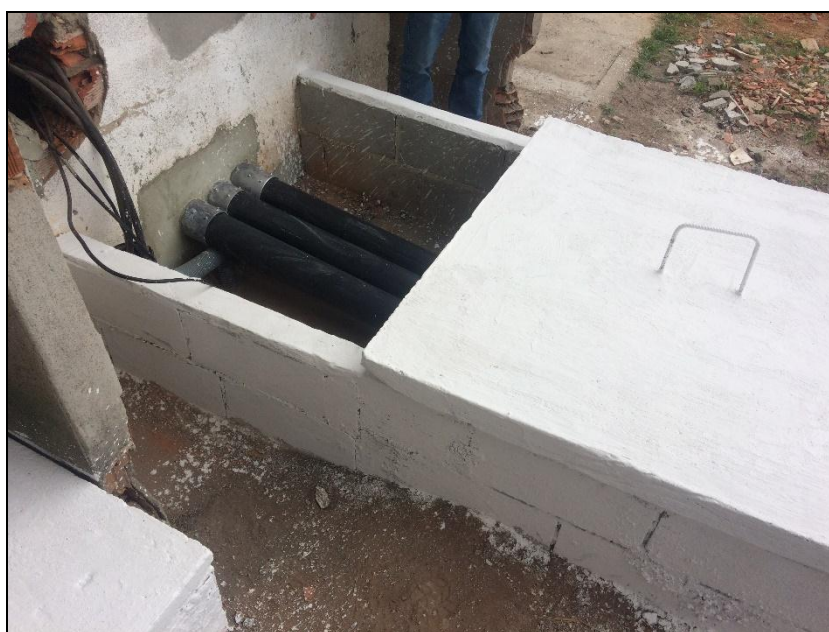
Foto 08 - Colocação dos cabos da subestação até o quadro Geral e o fechamento

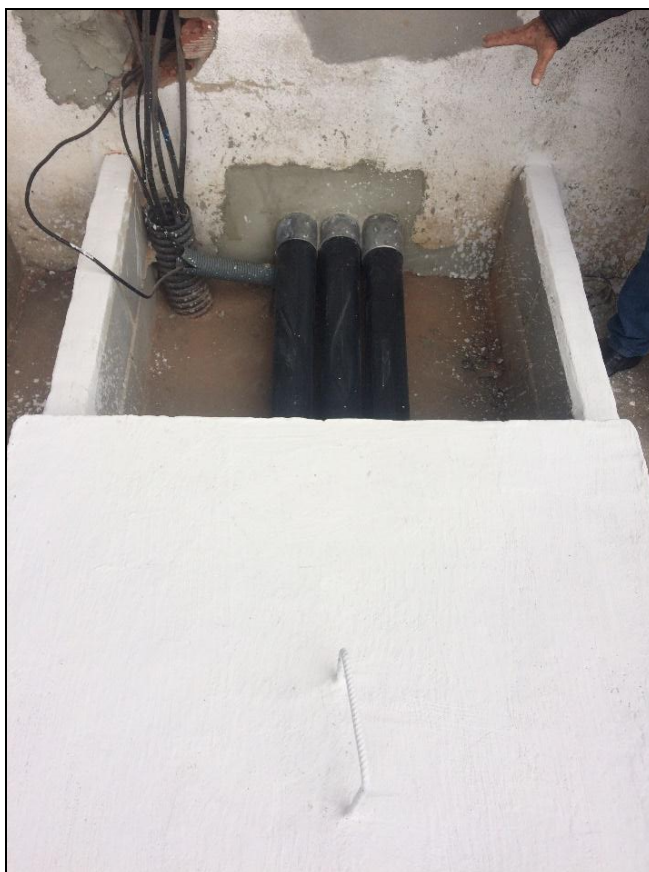
Foto 09 - Colocação dos cabos da subestação até o quadro Geral e o fechamento

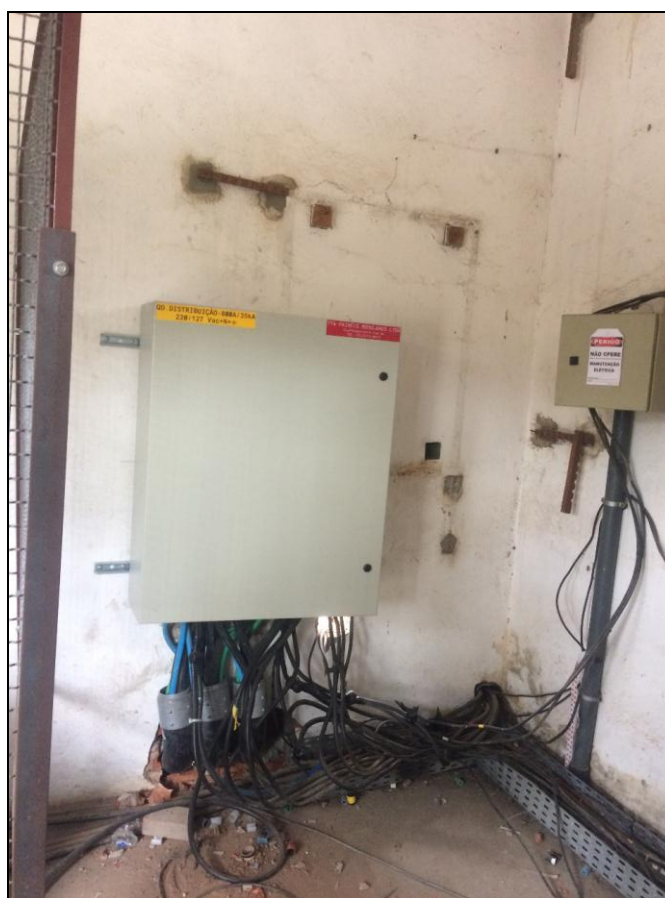
Foto 10 – Instalação do quadro de ligação da subestação
