**UNIVERSIDADE FEDERAL RURAL DO RIO DE JANEIRO
PRÓ-REITORIA DE ASSUNTOS ESTUDANTIS – PROAES**

1. Relatório da 9ª vistoria da comissão de acompanhamento da execução das obras da reforma do Restaurante Universitário do Campus de Seropédica:

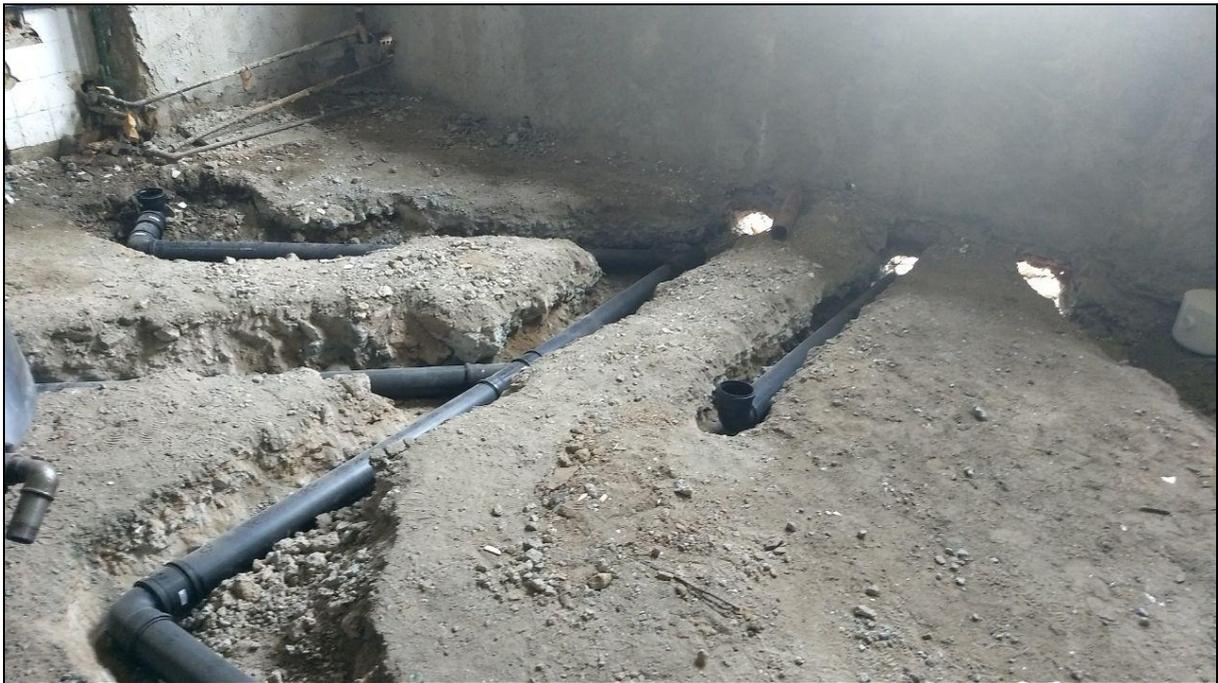
Foto 01 - Início da instalação das tubulações da rede de esgoto da cozinha do RU

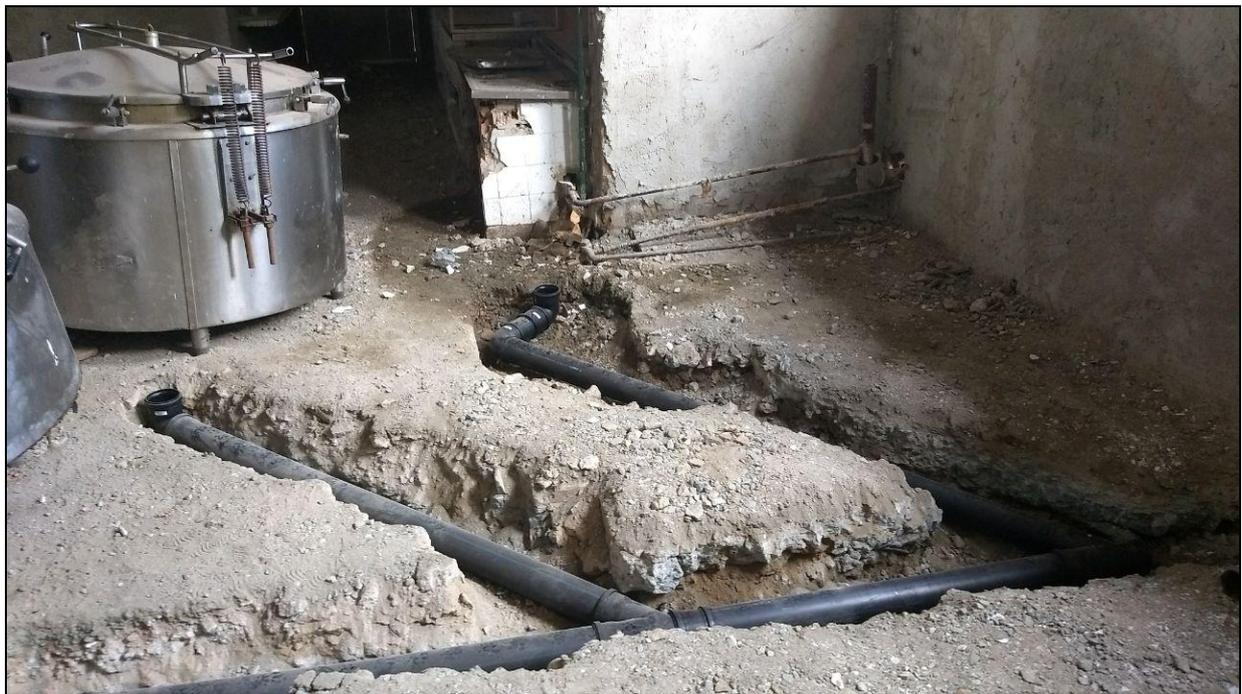
Foto 02 - Início da instalação das tubulações da rede de esgoto da cozinha do RU

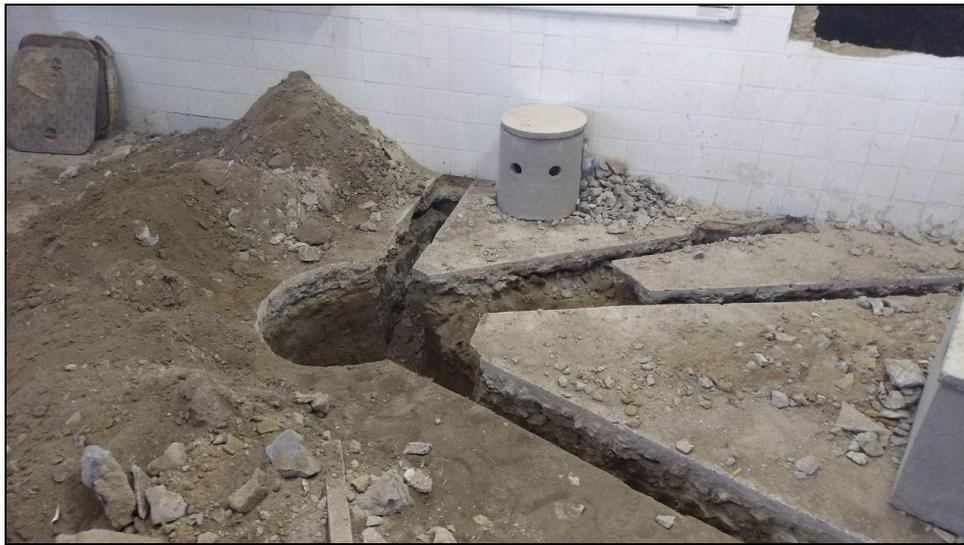
Foto 03 - Início da instalação das tubulações da rede de esgoto da cozinha do RU

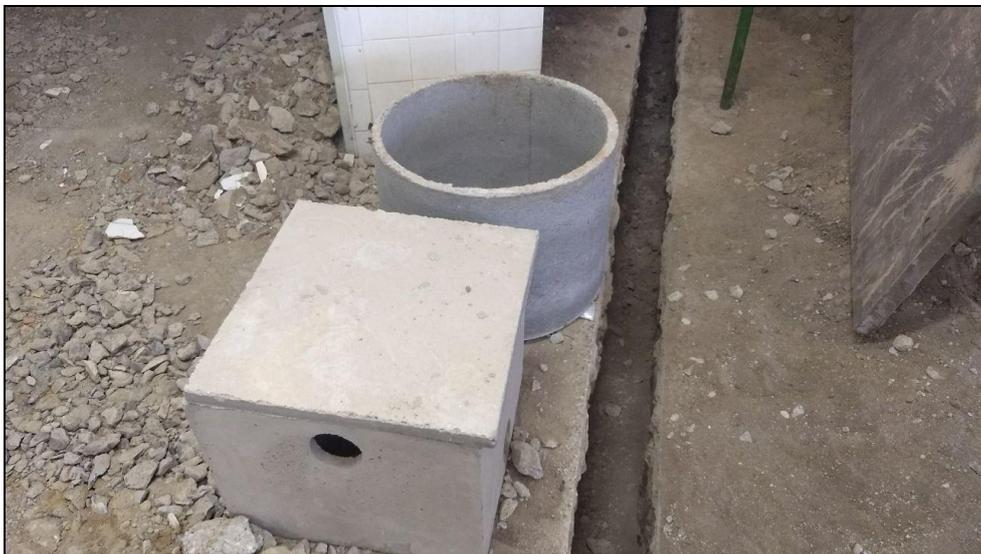
Foto 04 - Início da instalação das tubulações da rede de esgoto da cozinha do RU

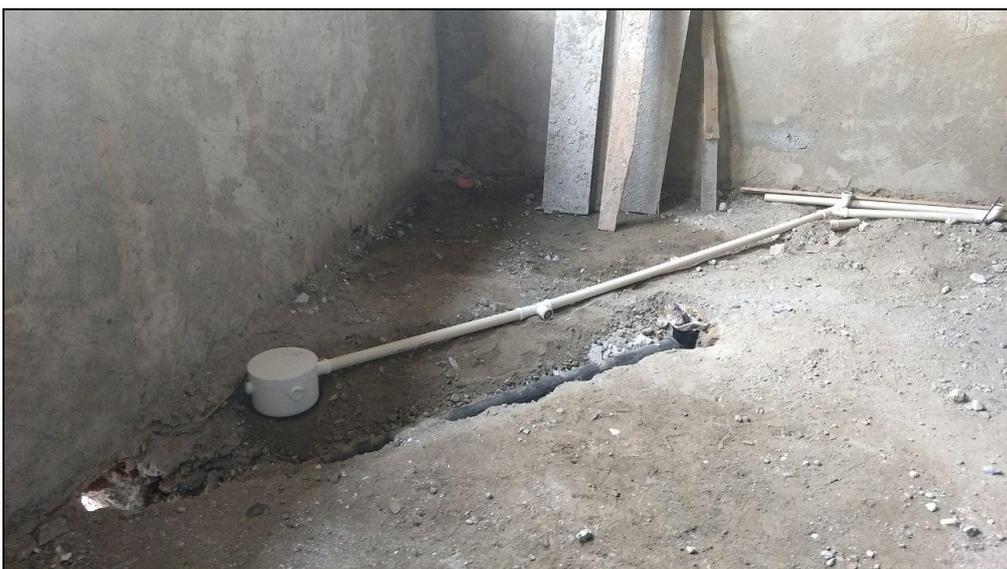
Foto 05 - Início da instalação das tubulações da rede de esgoto da cozinha do RU

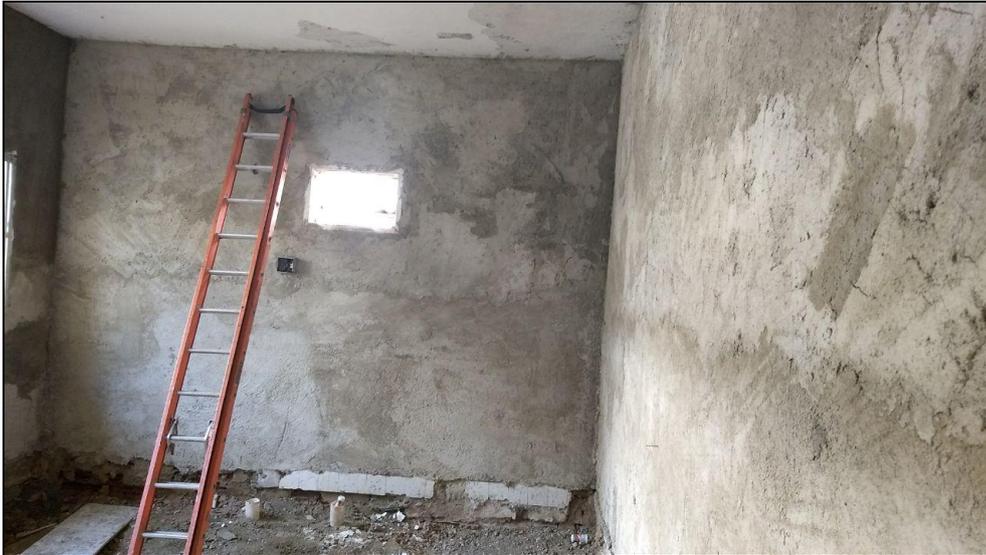
Foto 06 – Continuidade do emboço das paredes da área construída

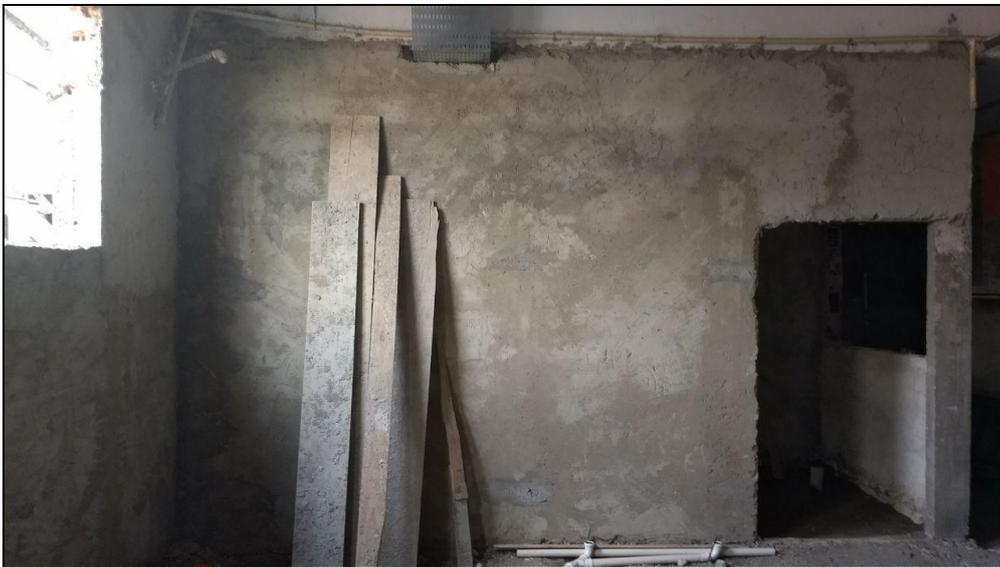
Foto 07 – Continuidade do emboço das paredes da área construída

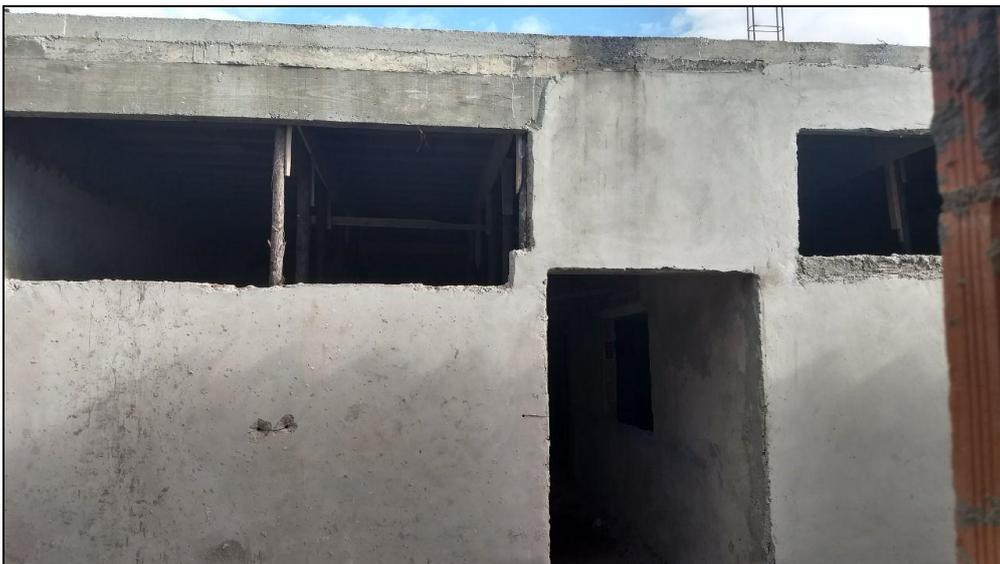
Foto 08 – Continuidade do emboço das paredes da área construída

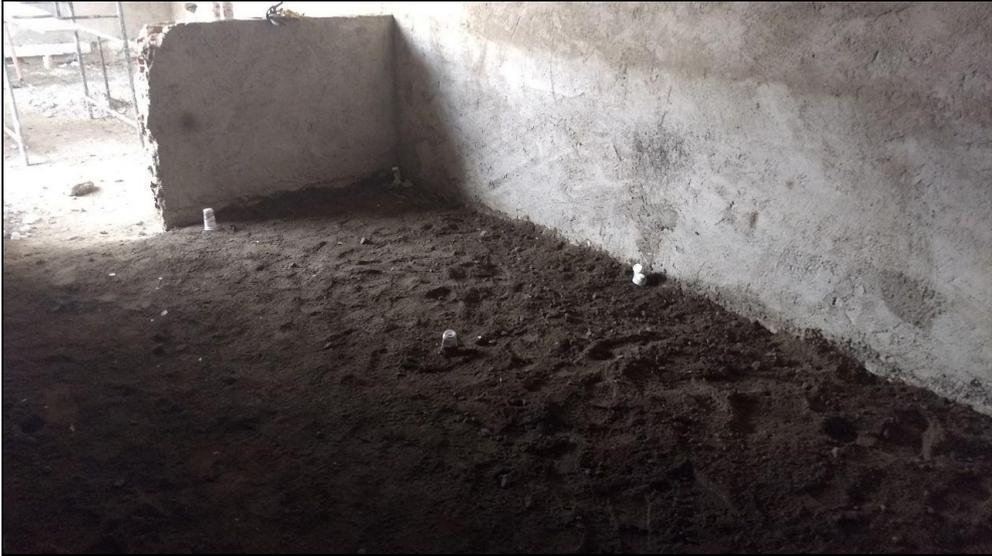
Foto 09 - Continuidade do aterro com compactação para posterior execução da laje do piso da área construída

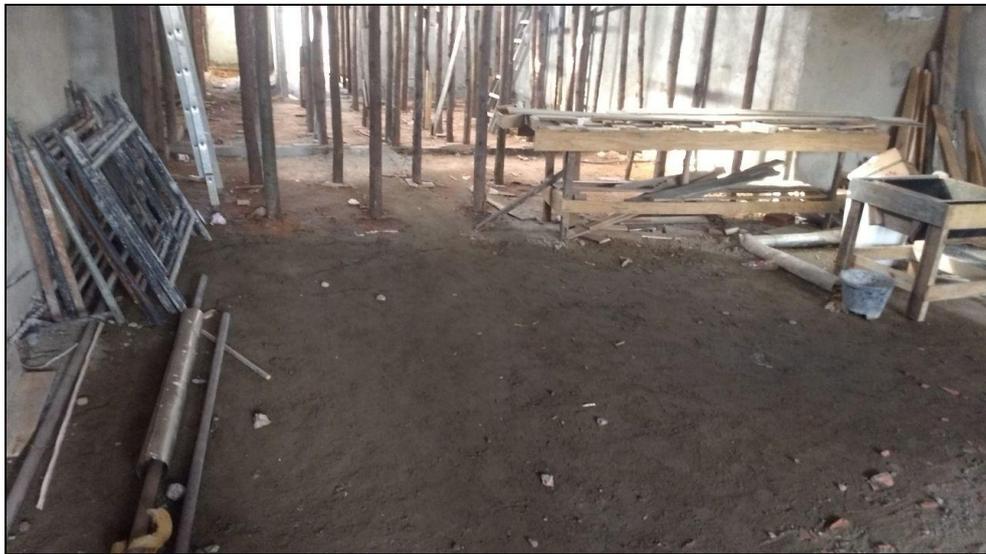
Foto 10 - Continuidade do aterro com compactação para posterior execução da laje do piso da área construída

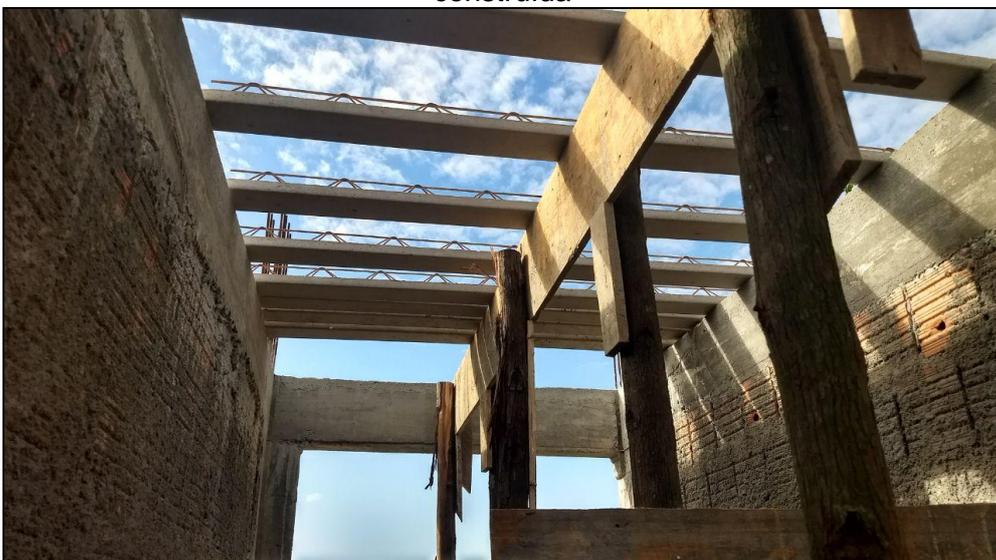
Foto 11 - Início da instalação das vigotas para a laje da lixeira climatizada.
