**UNIVERSIDADE FEDERAL RURAL DO RIO DE JANEIRO  
PRÓ-REITORIA DE ASSUNTOS ESTUDANTIS – PROAES**

**1. Relatório da 15ª vistoria de acompanhamento da execução das obras da reforma do Restaurante Universitário do Campus de Seropédica:**

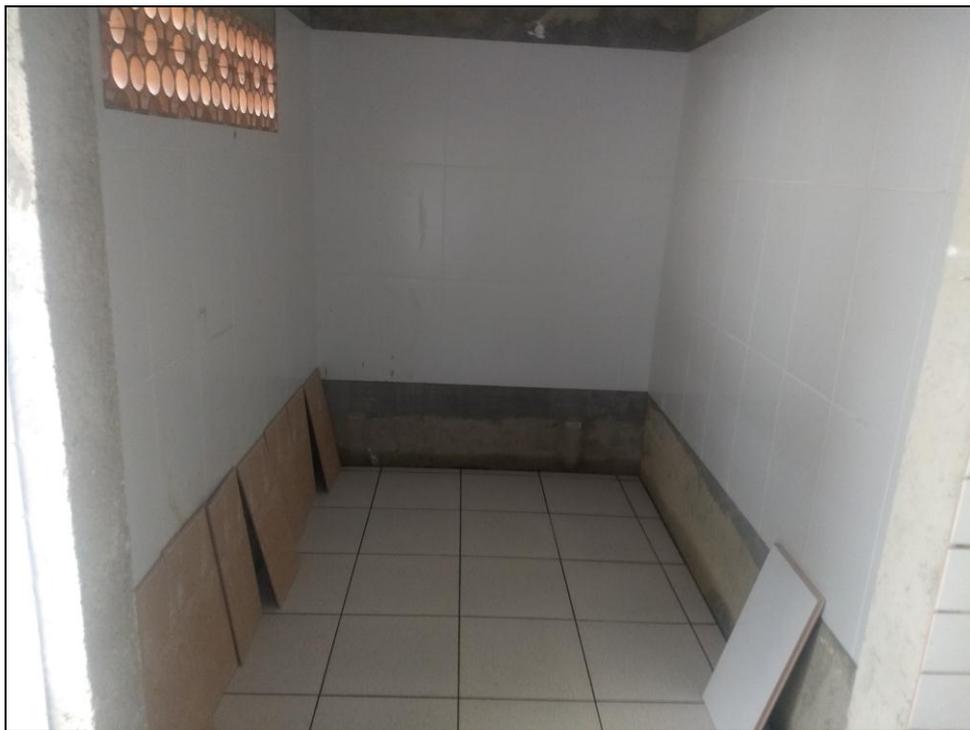
**Foto 01** - Finalização da instalação do revestimento cerâmico e piso na área das lixeiras climatizadas.

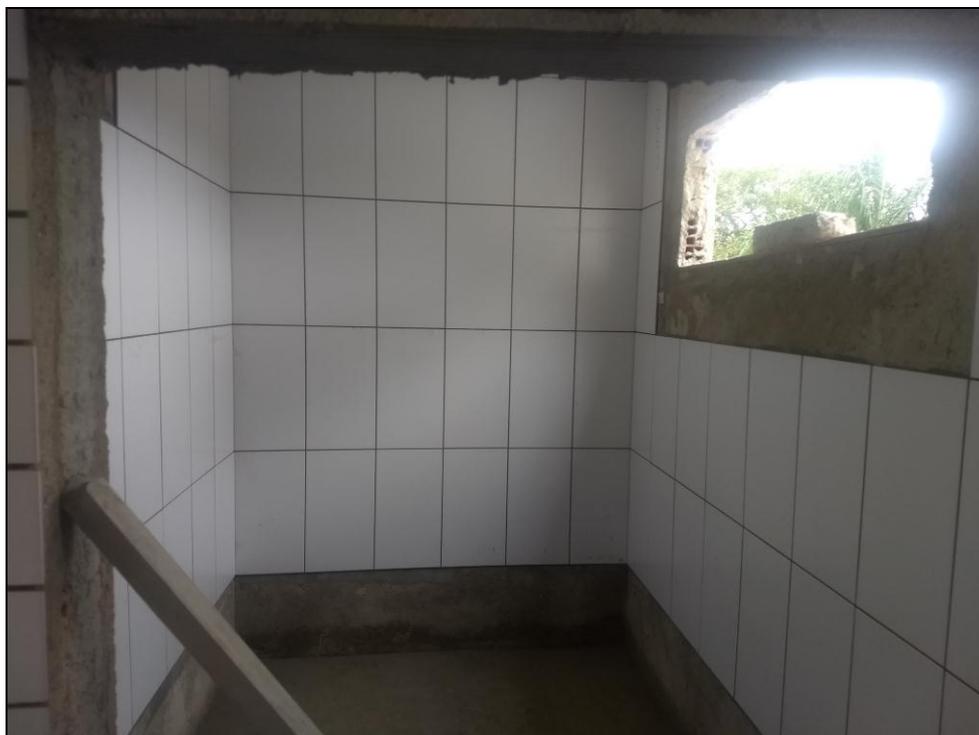
**Foto 02** - Finalização da instalação do revestimento cerâmico e piso na área das lixeiras climatizadas.

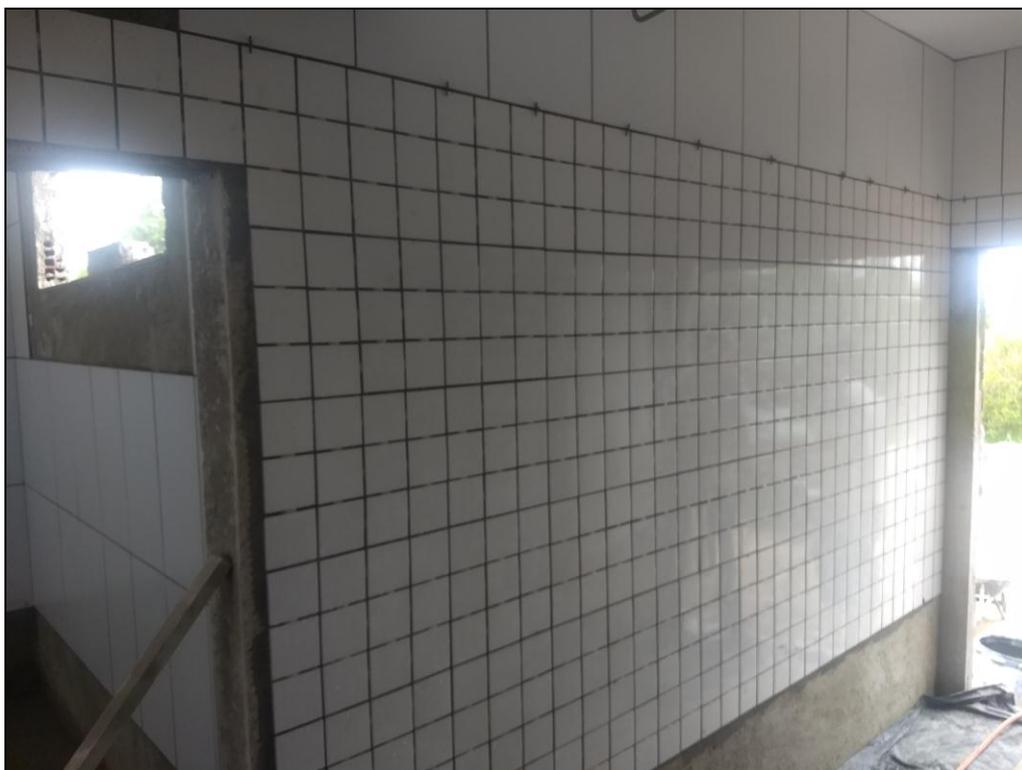
**Foto 03** - Finalização da instalação do revestimento cerâmico e piso na área das lixeiras climatizadas.

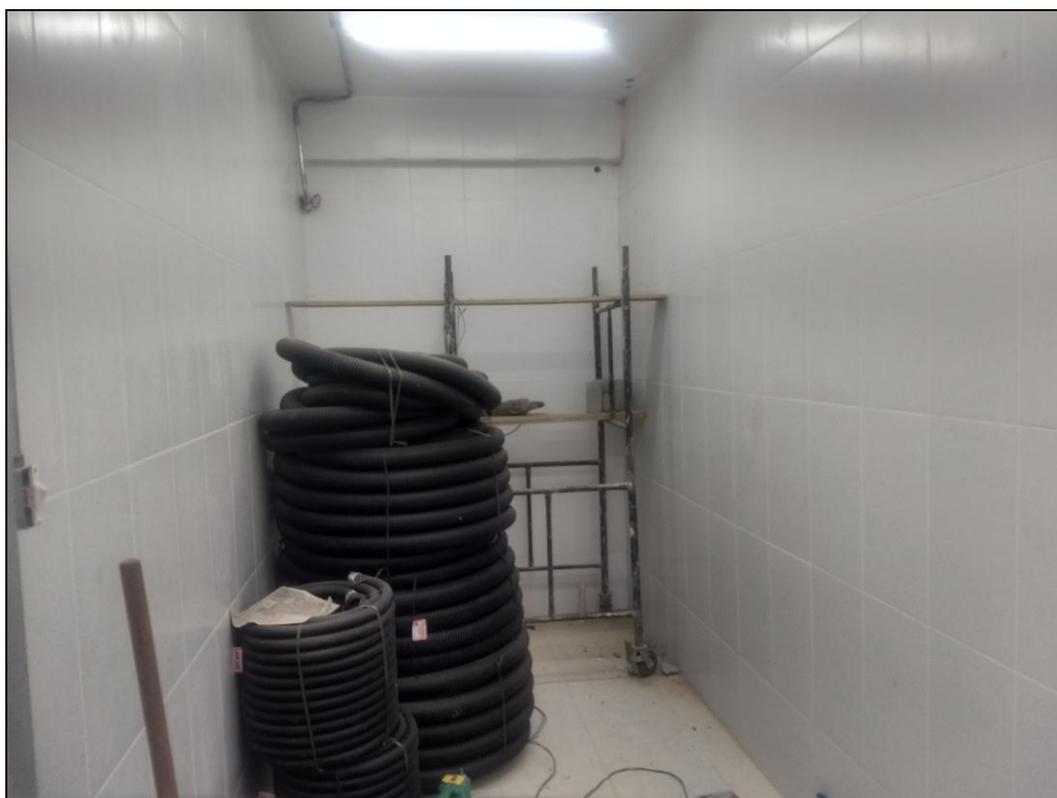
**Foto 04** - Conclusão da instalação do revestimento cerâmico e piso da sala de depósito de produtos de limpeza.

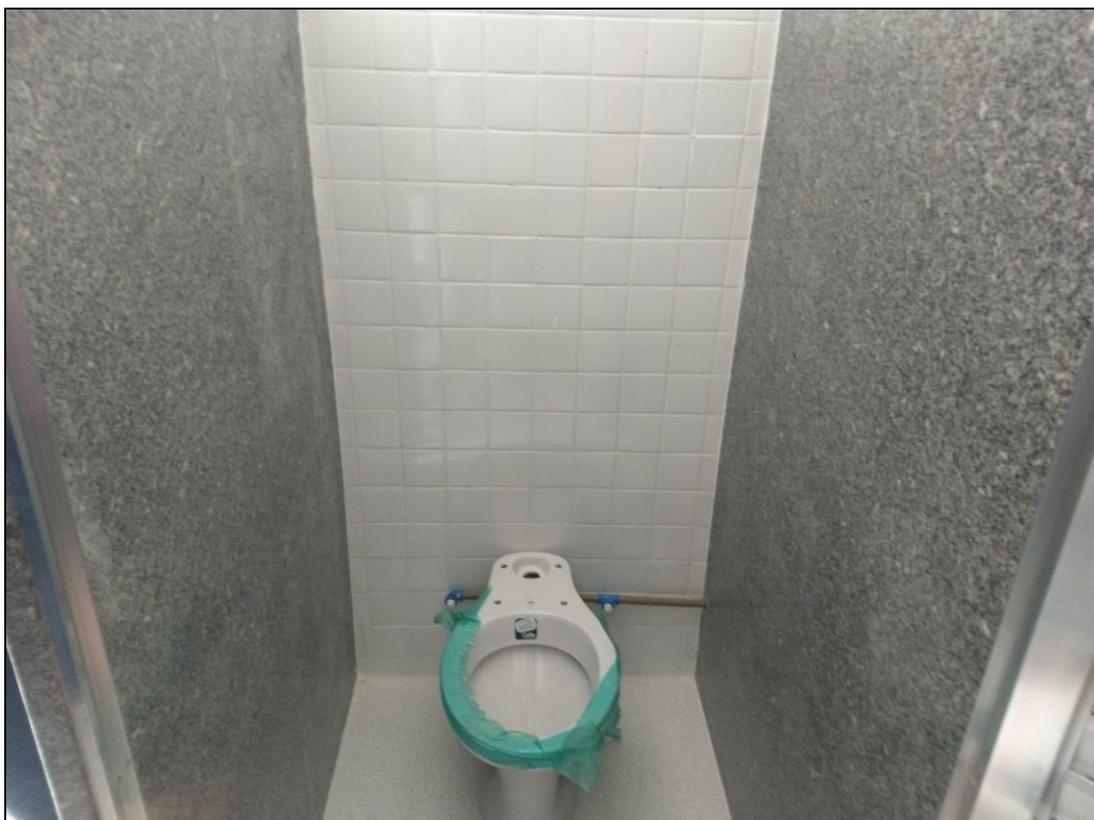
**Foto 05** - Conclusão da instalação de piso e revestimento cerâmico na área reformada dos banheiros dos funcionários.

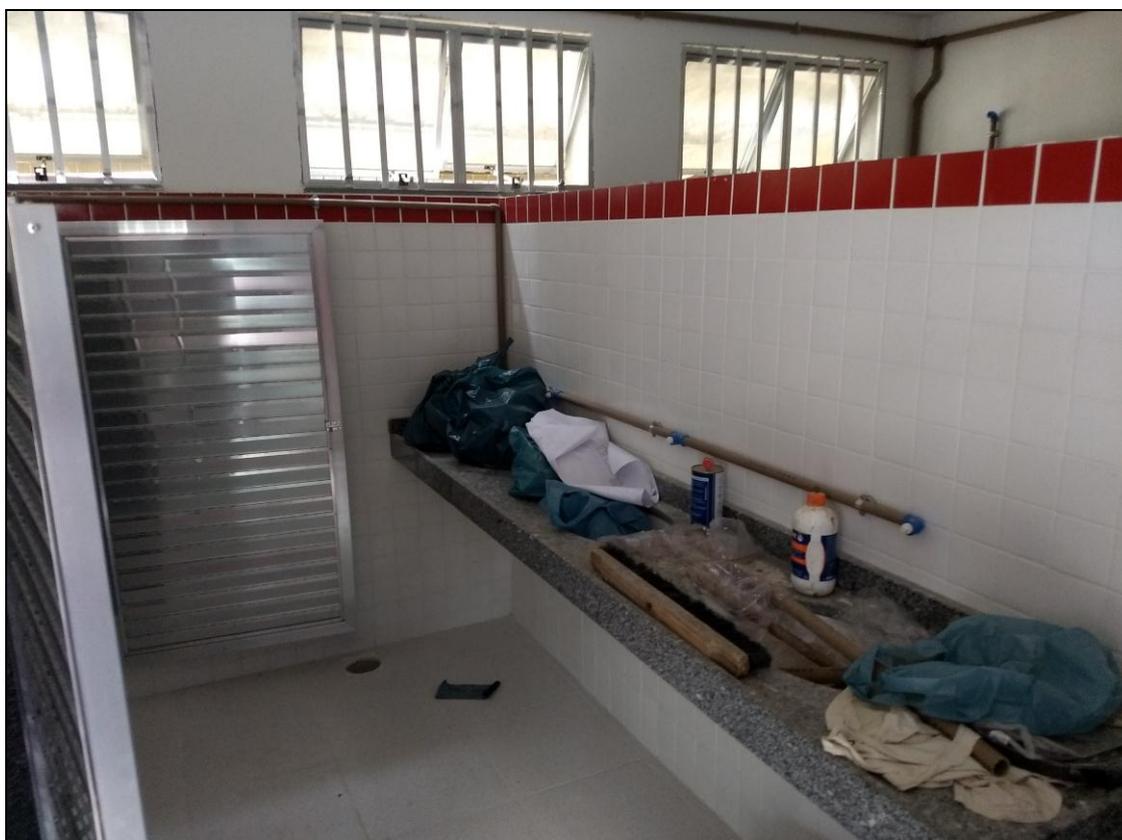
**Foto 06** - Conclusão da instalação de piso e revestimento cerâmico na área reformada dos banheiros dos funcionários.

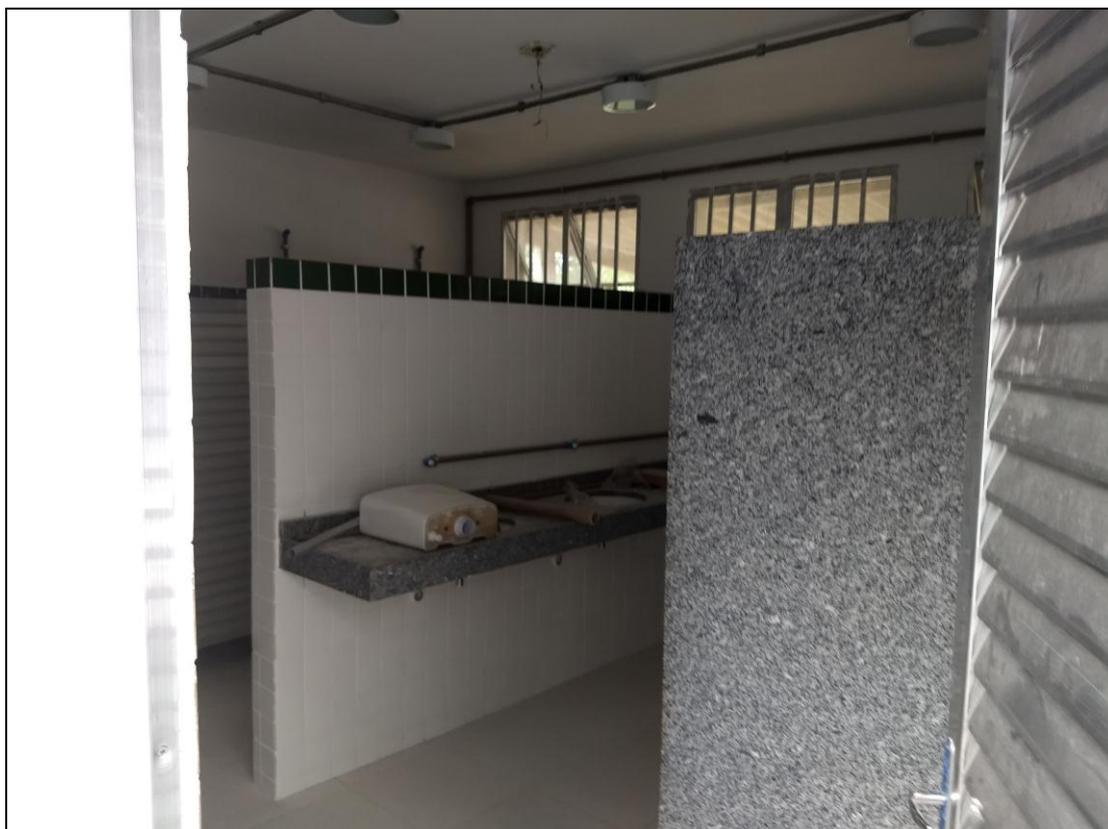
**Foto 07** - Conclusão da instalação de piso e revestimento cerâmico na área reformada dos banheiros dos funcionários.

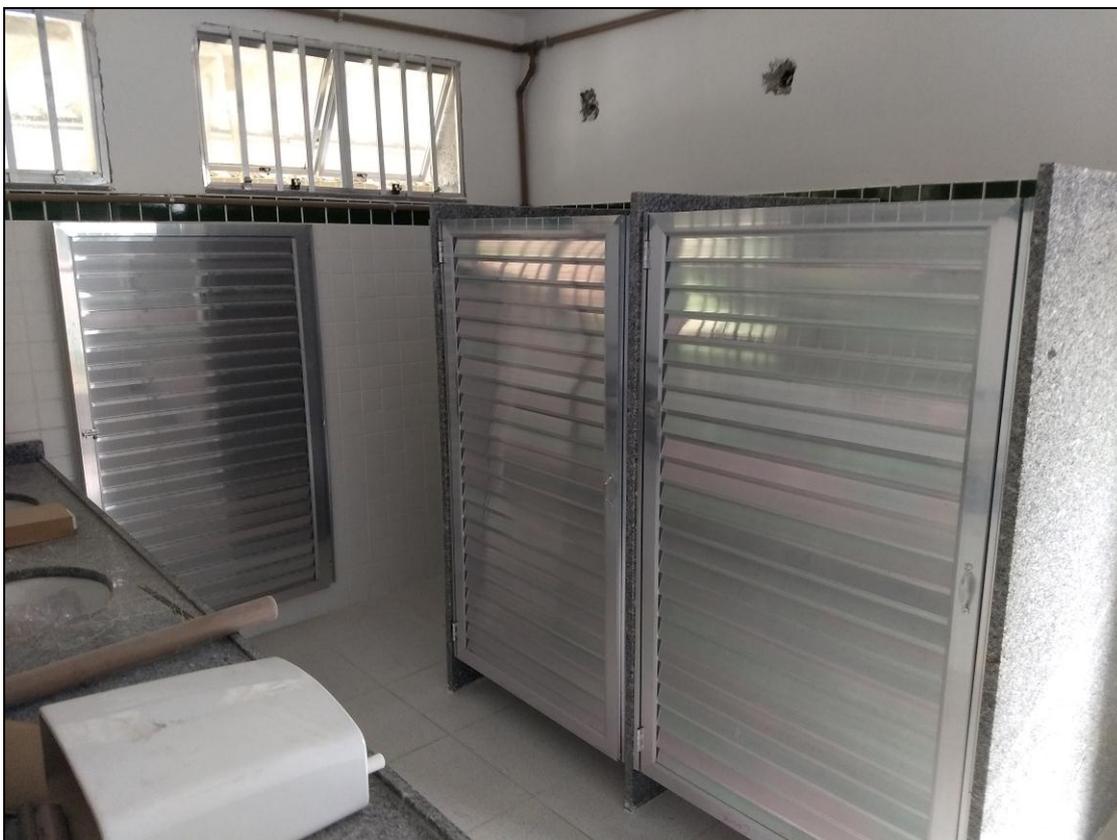
**Foto 08** - Conclusão da instalação das portas de alumínio nas divisórias da área reformada dos banheiros dos funcionários.

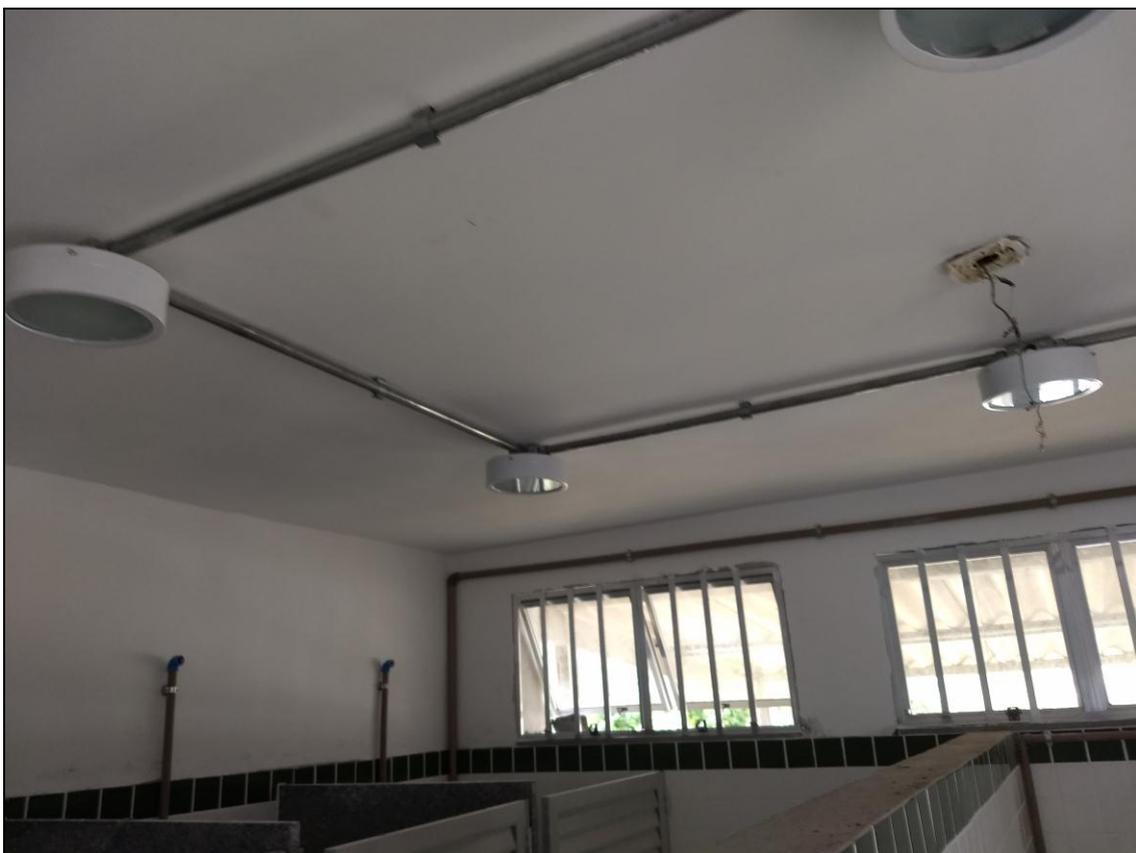
**Foto 09** - Conclusão da instalação elétrica na área reformada dos banheiros dos funcionários.

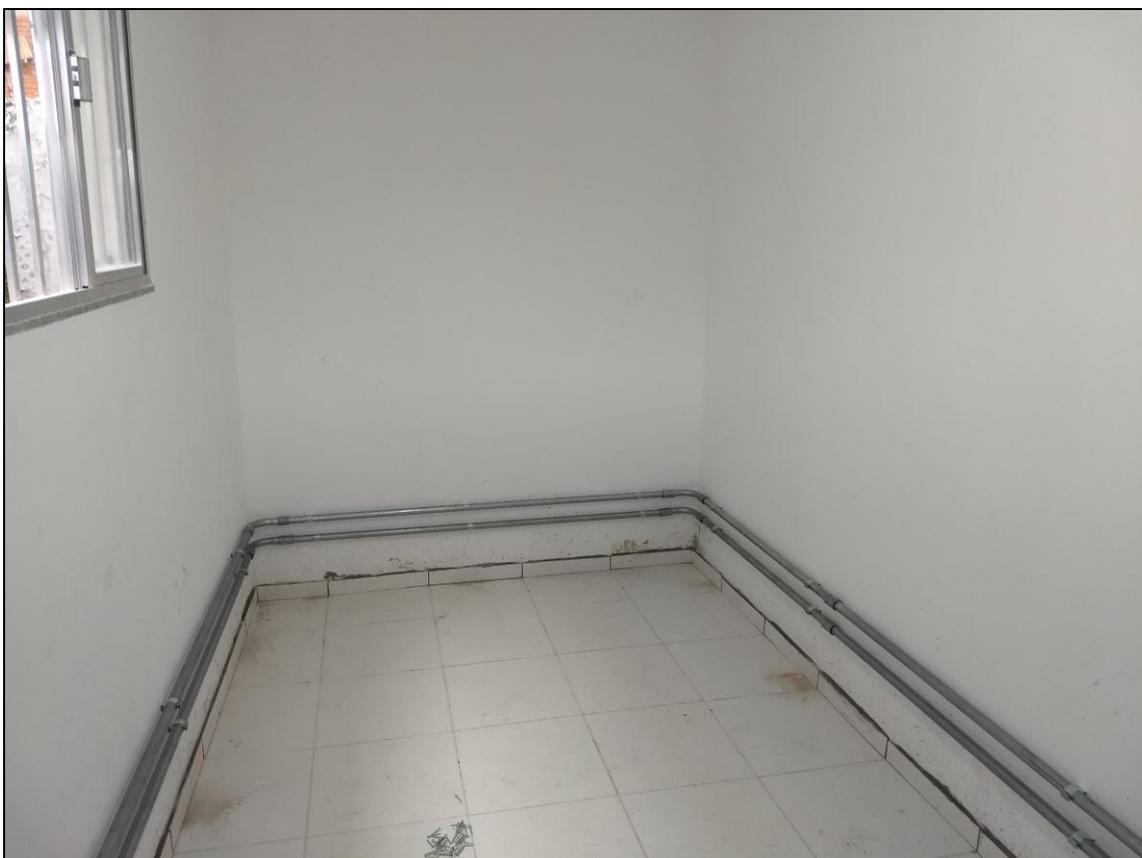
**Foto 10** - Instalação de revestimento cerâmico e piso na sala de recepção.

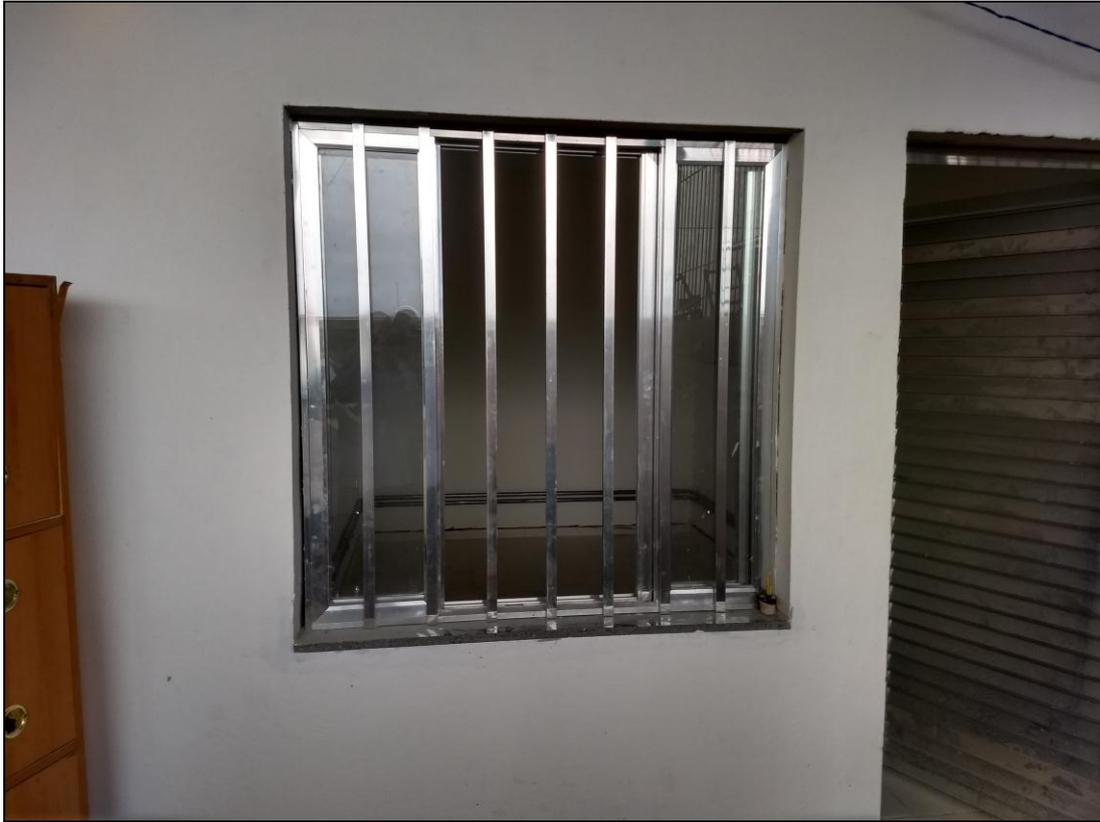
**Foto 11** – Visão externa da entrada da sala da direção da Divisão de Assistência Alimentar.

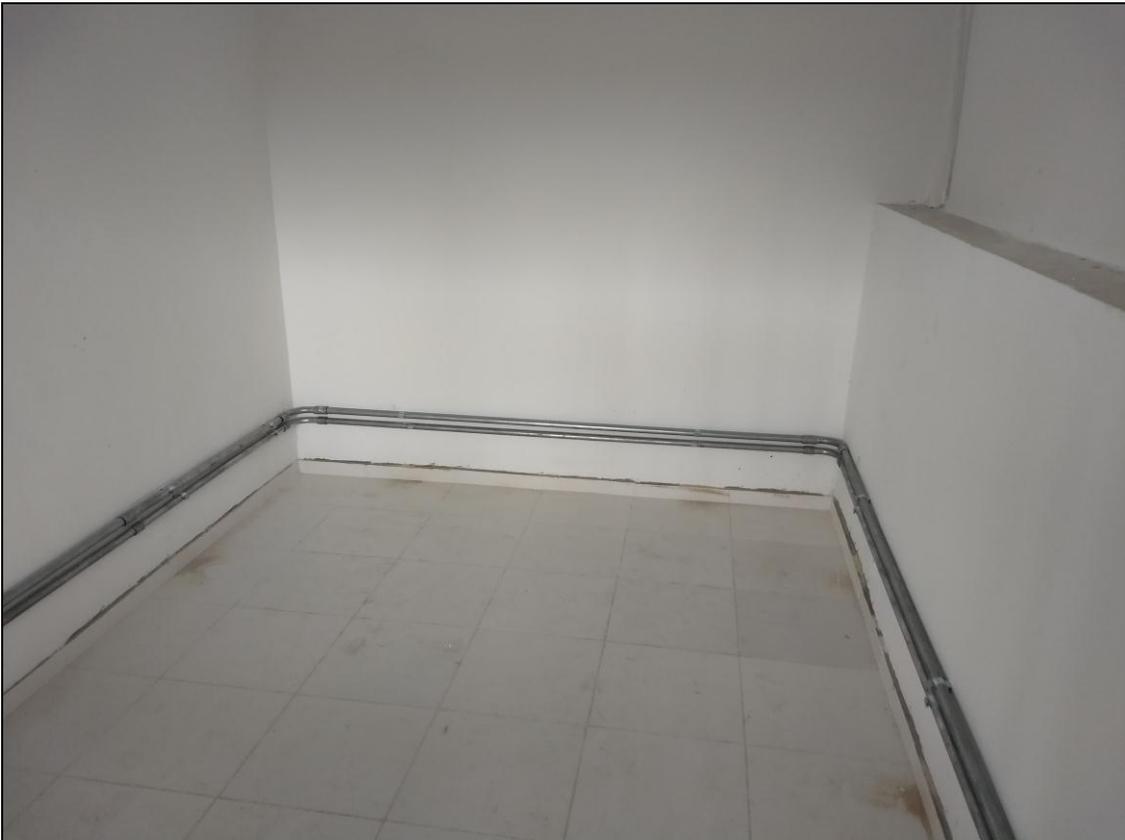
**Foto 12** - Conclusão da instalação do piso e rede elétrica na sala da direção da Divisão de Assistência Alimentar.

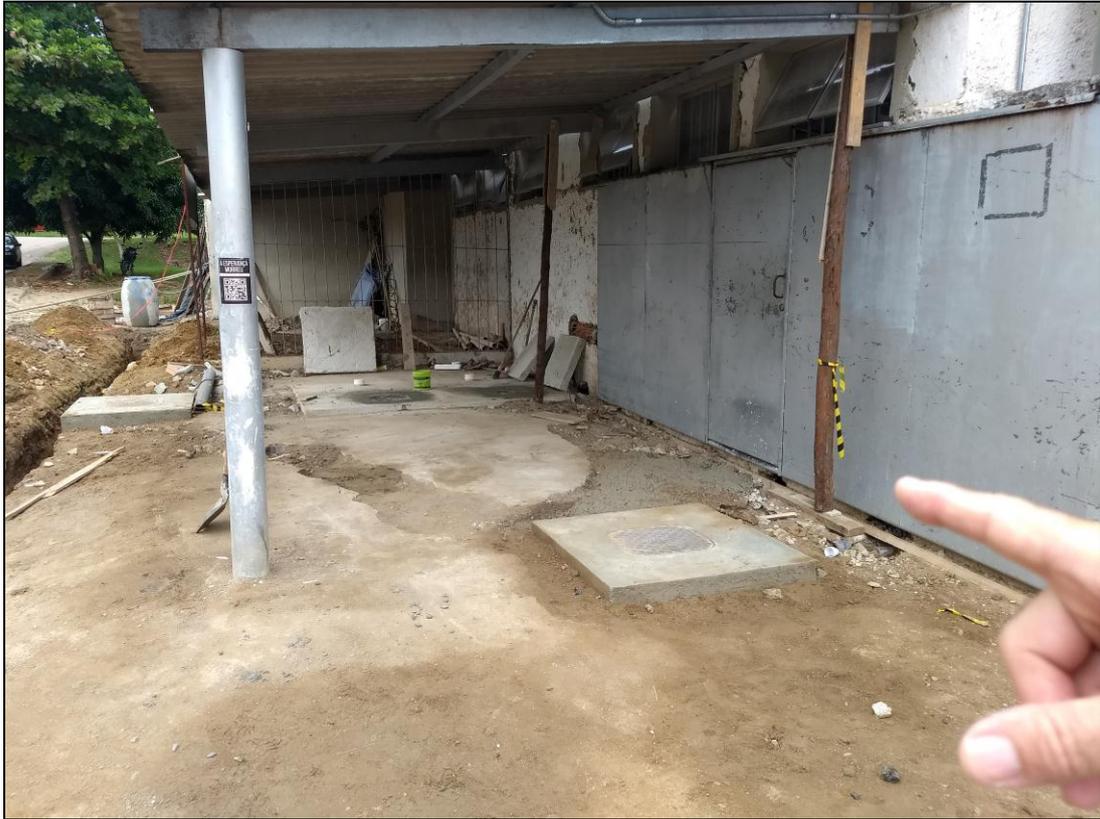
**Foto 13** – Finalização da rede de esgoto externa com instalação de caixas de passagem e tampas.

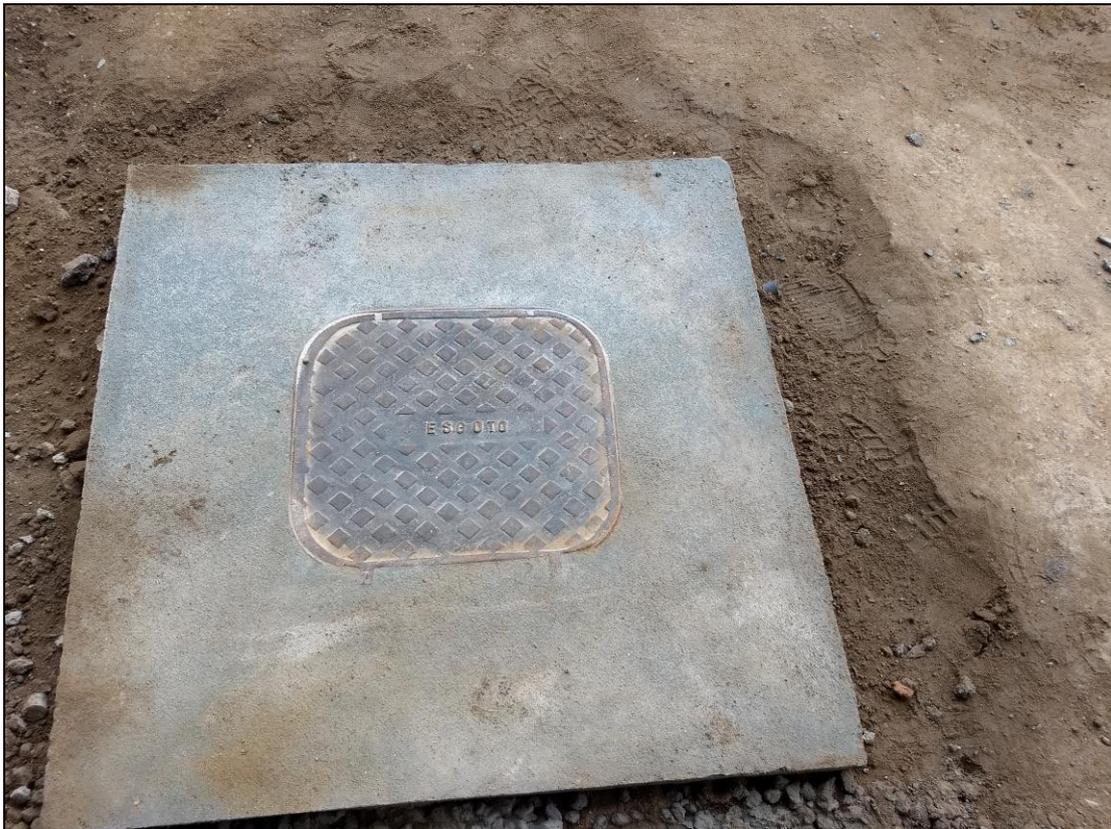
**Foto 14** – Finalização da rede de esgoto externa com instalação de caixas de passagem e tampas.

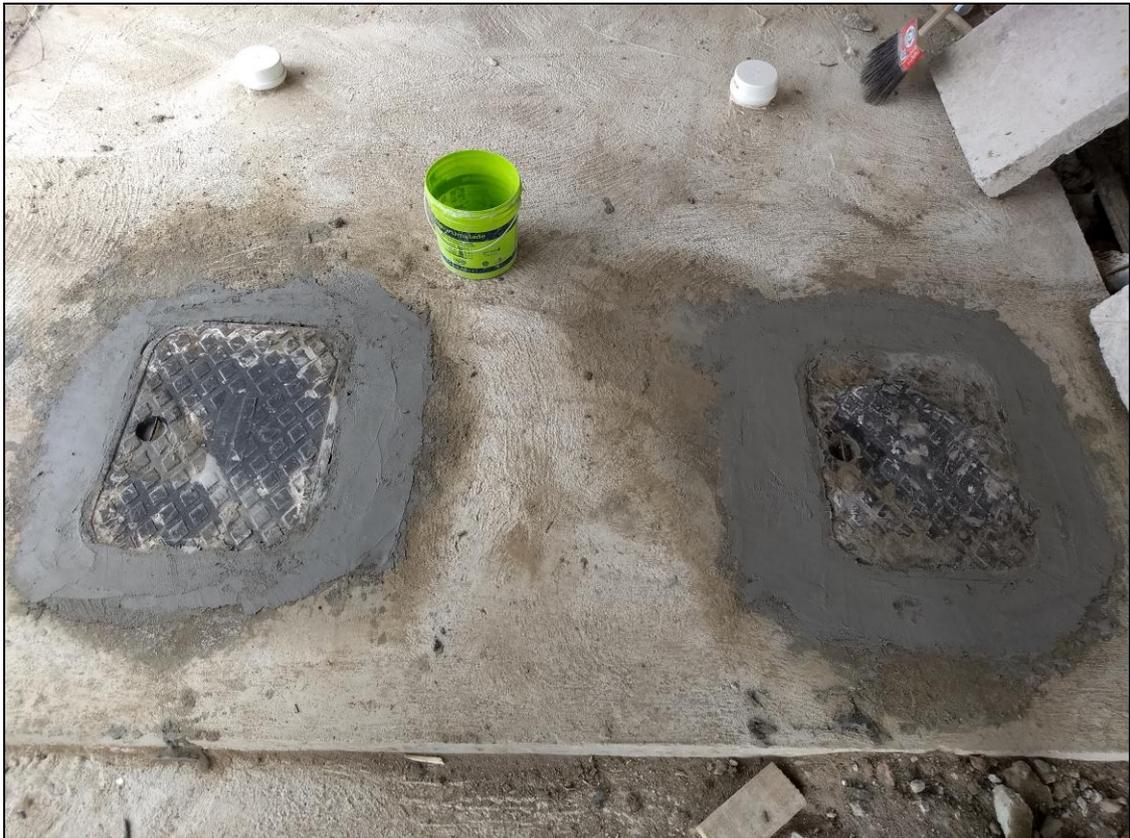
**Foto 15** – Finalização da rede de esgoto externa com a instalação de caixas de passagem e tampas.

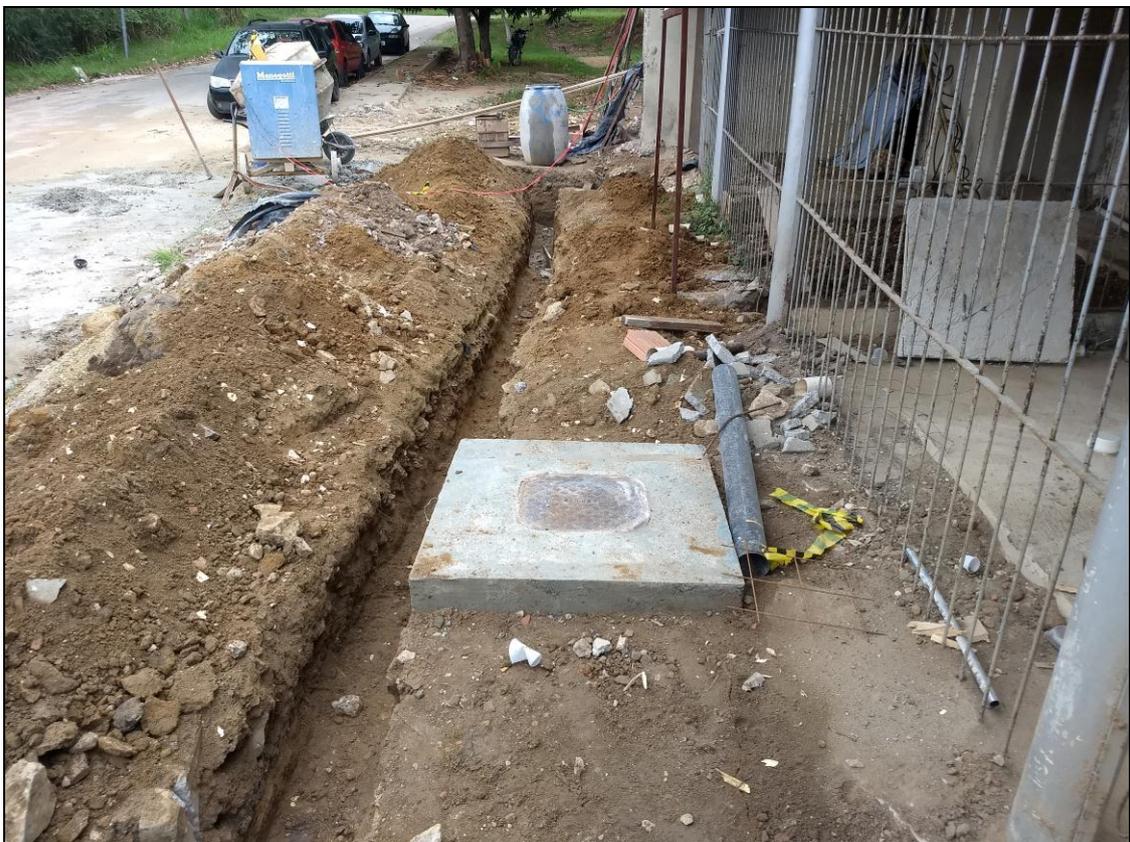
**Foto 16** - Finalização da rede de esgoto externa com a instalação de caixas de passagem e tampas.

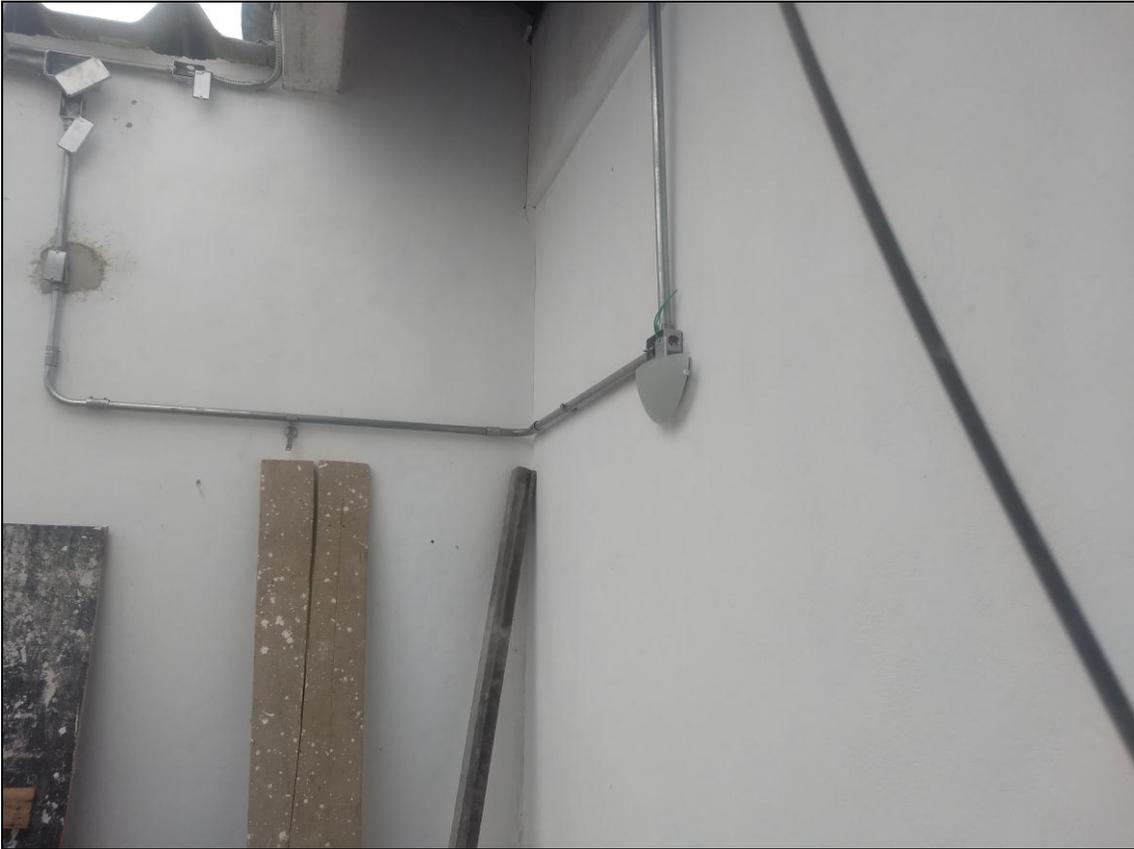
**Foto 17** - Conclusão da instalação da rede elétrica externa.

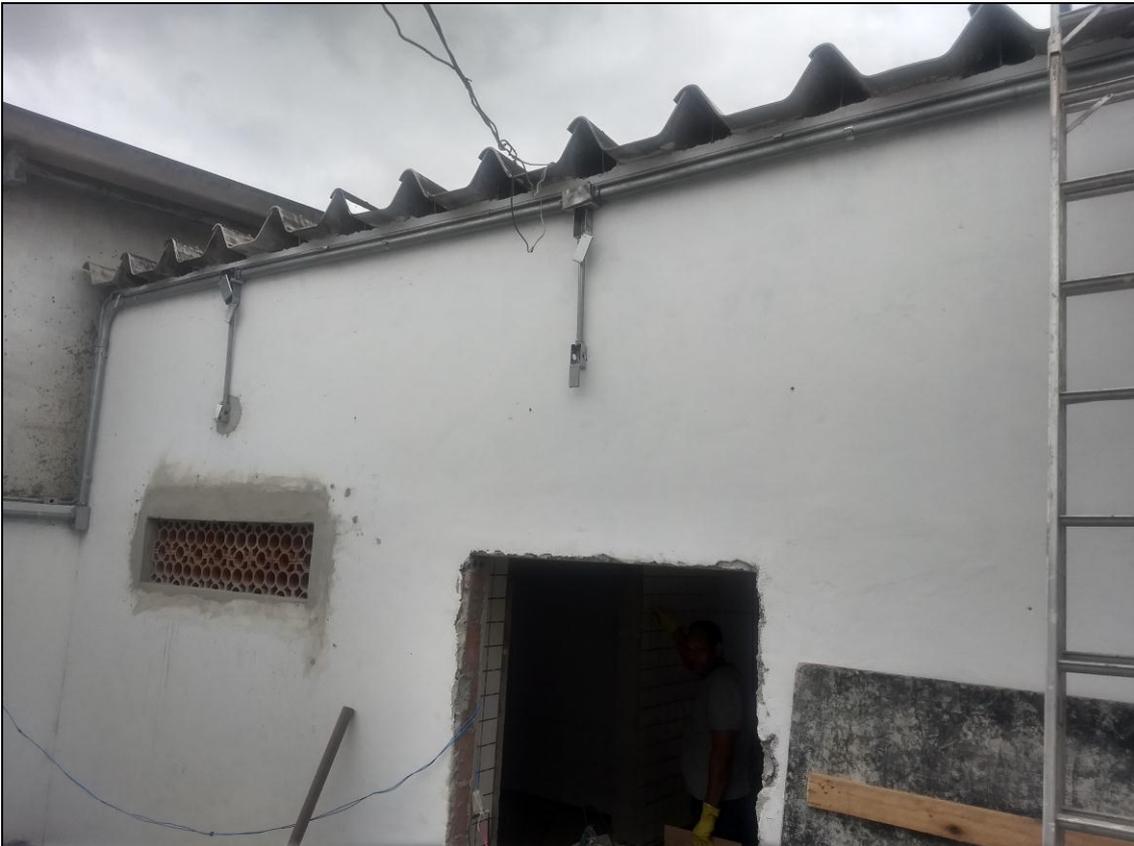
**Foto 18** - Conclusão da instalação da rede elétrica externa.

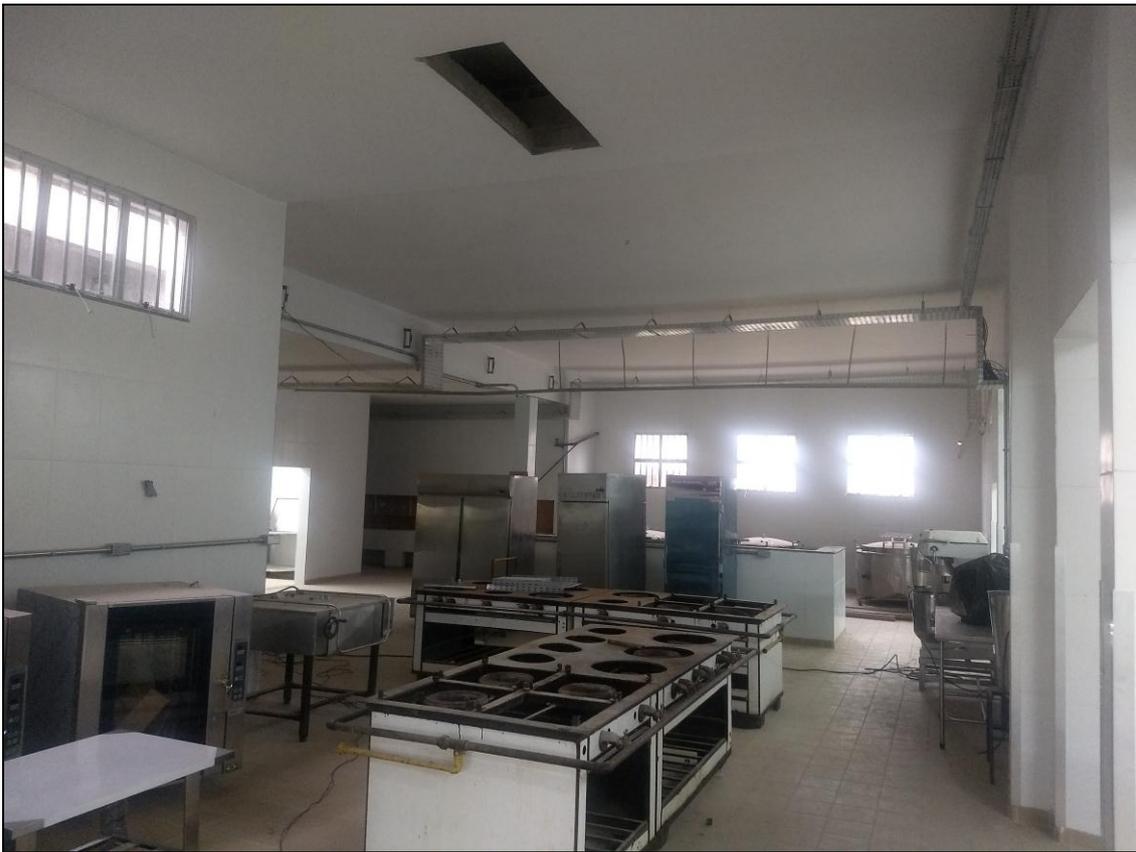
**Foto 19** – Vista interna da área da cozinha do RU com os equipamentos posicionados

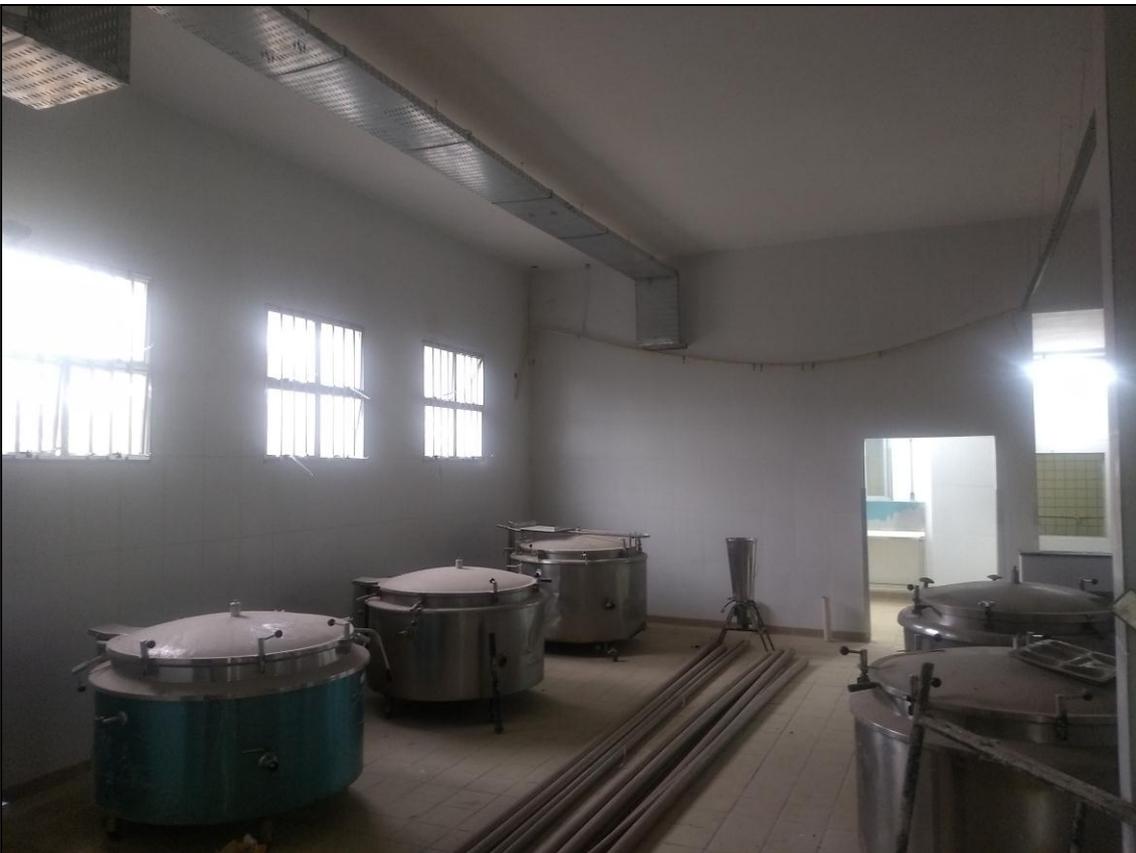
**Foto 20** – Vista interna da área da cozinha do RU com as panelões de vapor posicionados

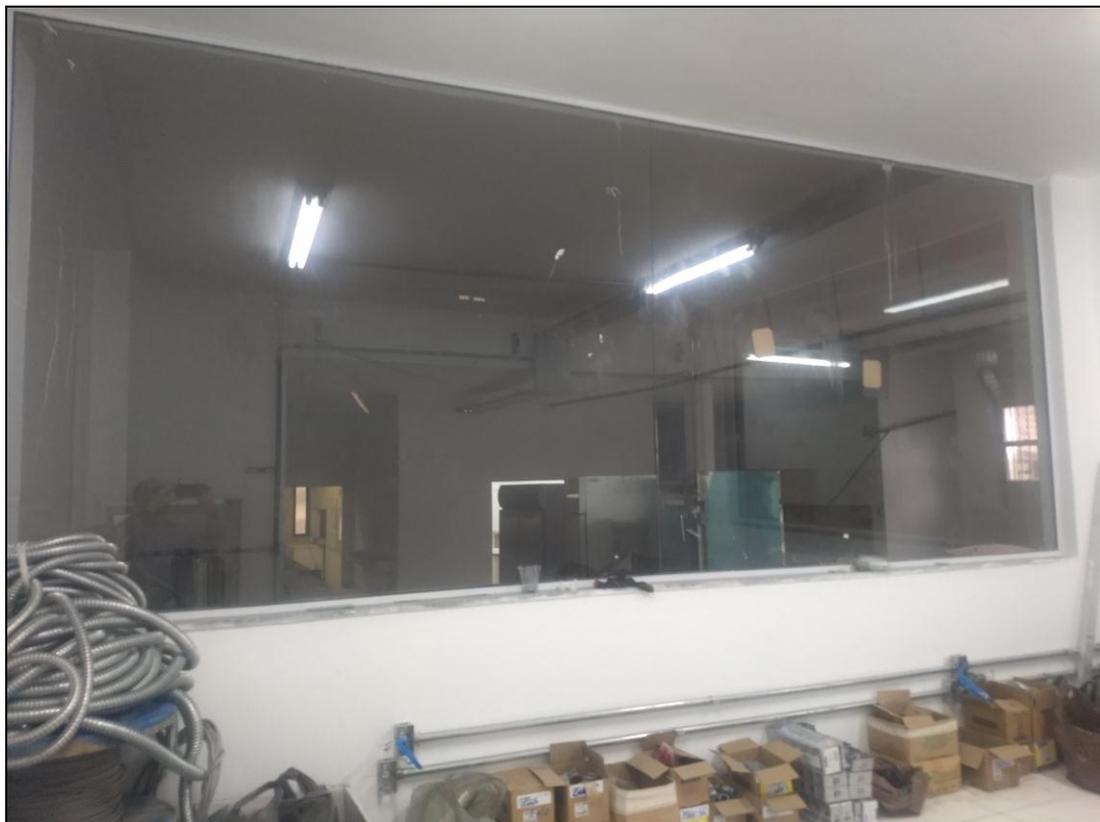
**Foto 21** – Vista interior da sala da equipe técnica da área de alimentação (“aquário”).

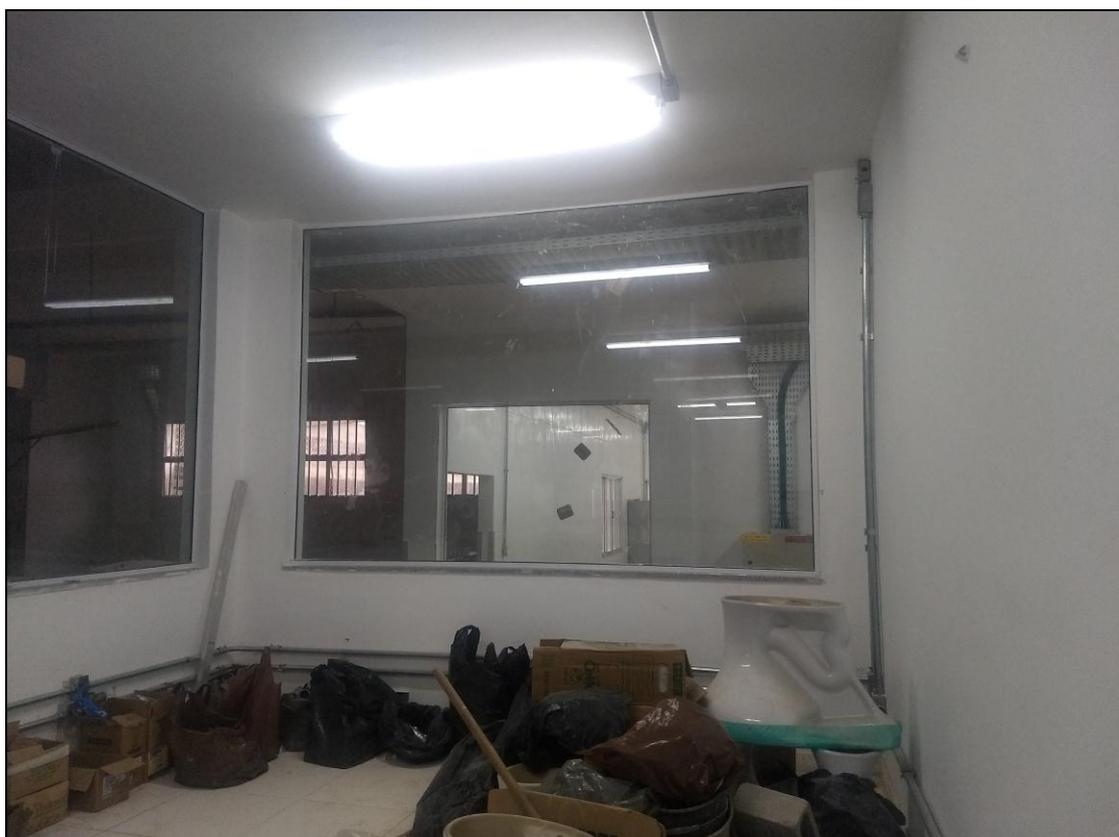
**Foto 22** – Vista interior da sala equipe técnica da área de alimentação (“aquário”).

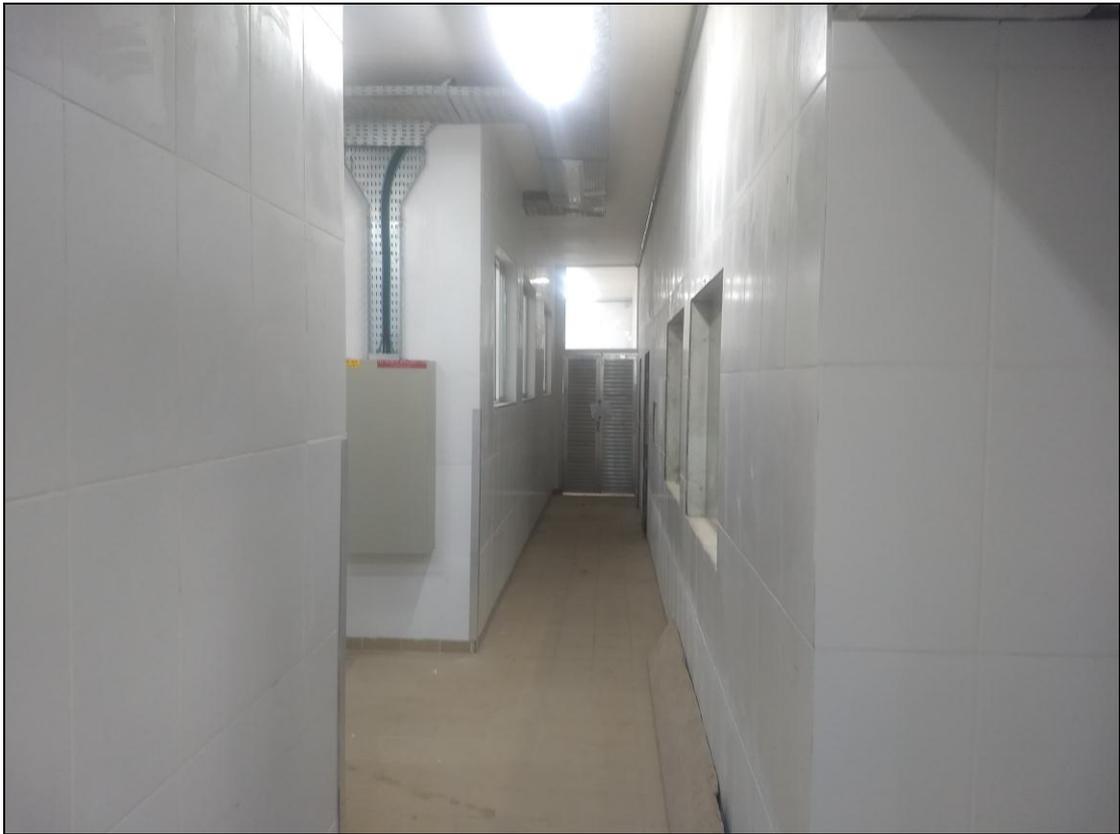
**Foto 23** – Vista geral do corredor de acesso interno da cozinha

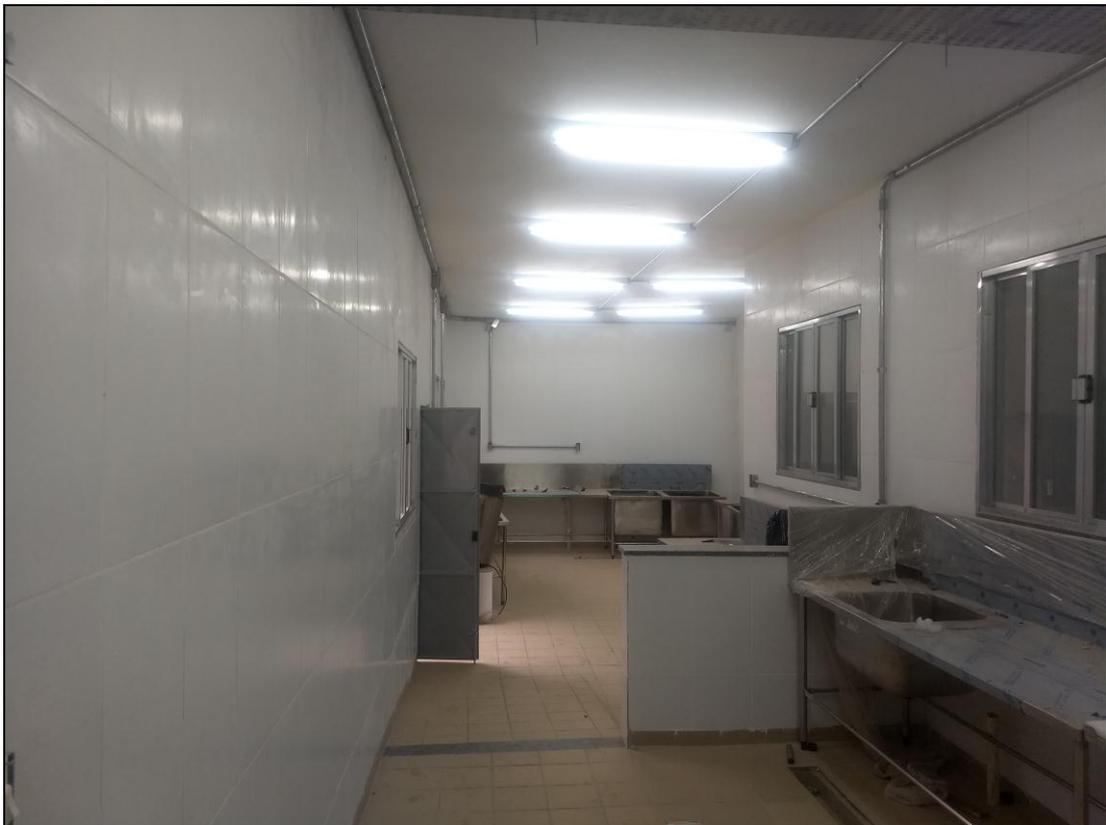
**Foto 24** – Vista da área de pré-preparo com os equipamentos posicionados
