**UNIVERSIDADE FEDERAL RURAL DO RIO DE JANEIRO  
PRÓ-REITORIA DE ASSUNTOS ESTUDANTIS – PROAES**

**1. Relatório da 15ª vistoria de acompanhamento da execução das obras da reforma do Restaurante Universitário do Campus de Seropédica:**

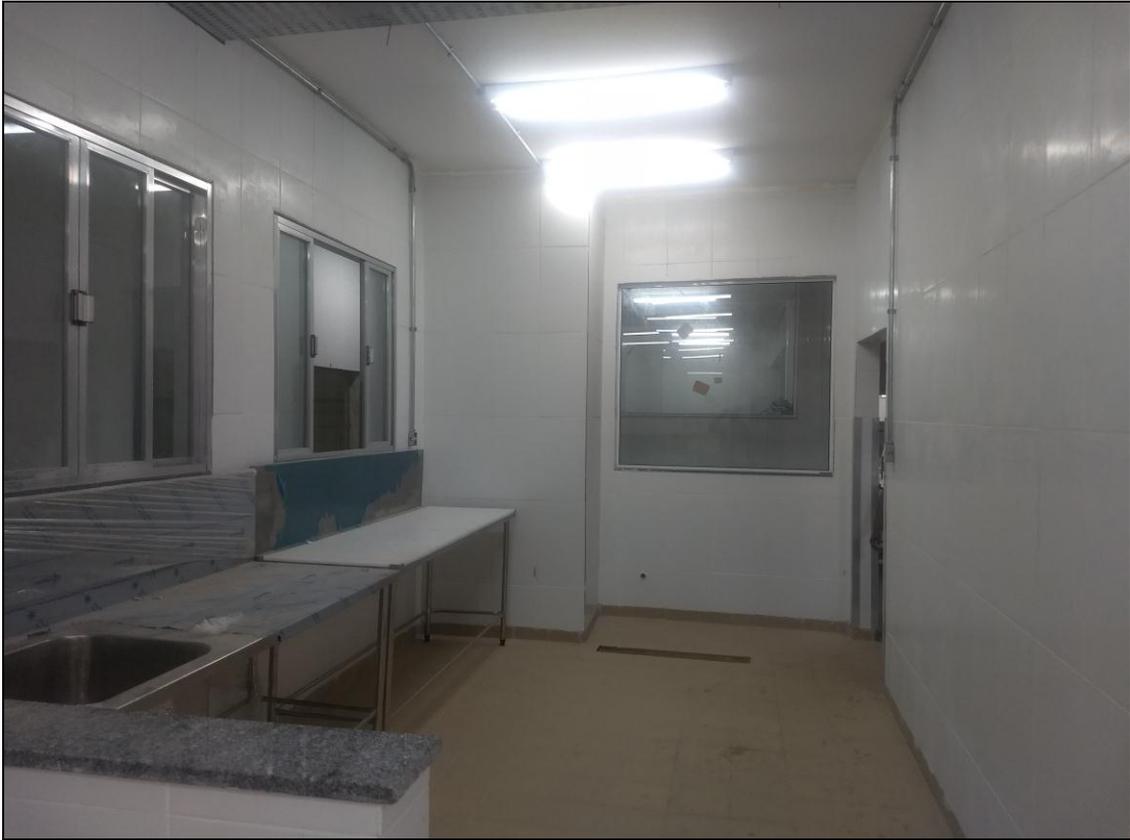
**Foto 25** – Vista da área de pré-preparo com os equipamentos posicionados
