UNIVERSIDADE FEDERAL RURAL DO RIO DE JANEIRO
PRÓ-REITORIA DE EXTENSÃO
DEPARTAMENTO DE ESPORTE E LAZER

1. Relatório da primeira vistoria da comissão de acompanhamento da execução das obras da reforma das quadras poliesportivas do Departamento de Esporte e Lazer.

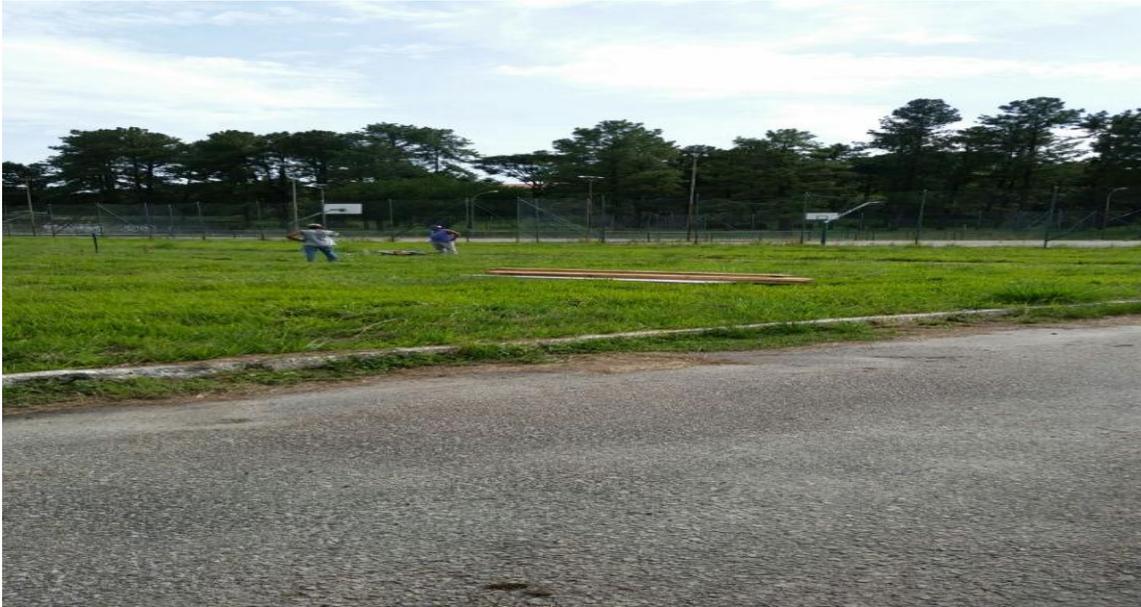
Foto 1- Começo da instalação do container para obra

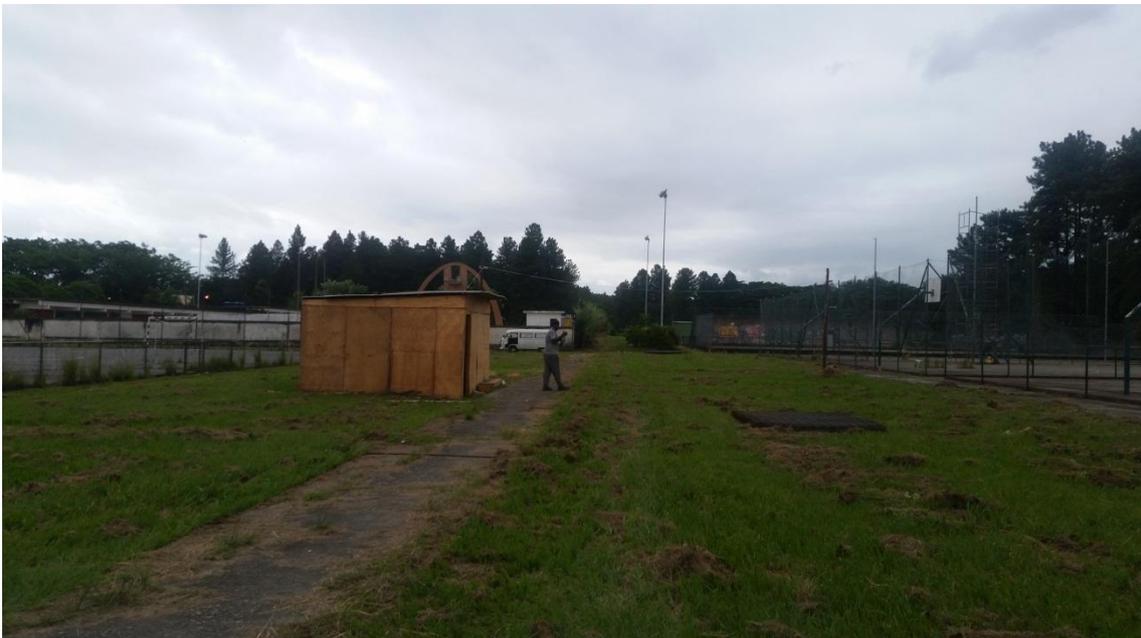
Foto 2- container instalado

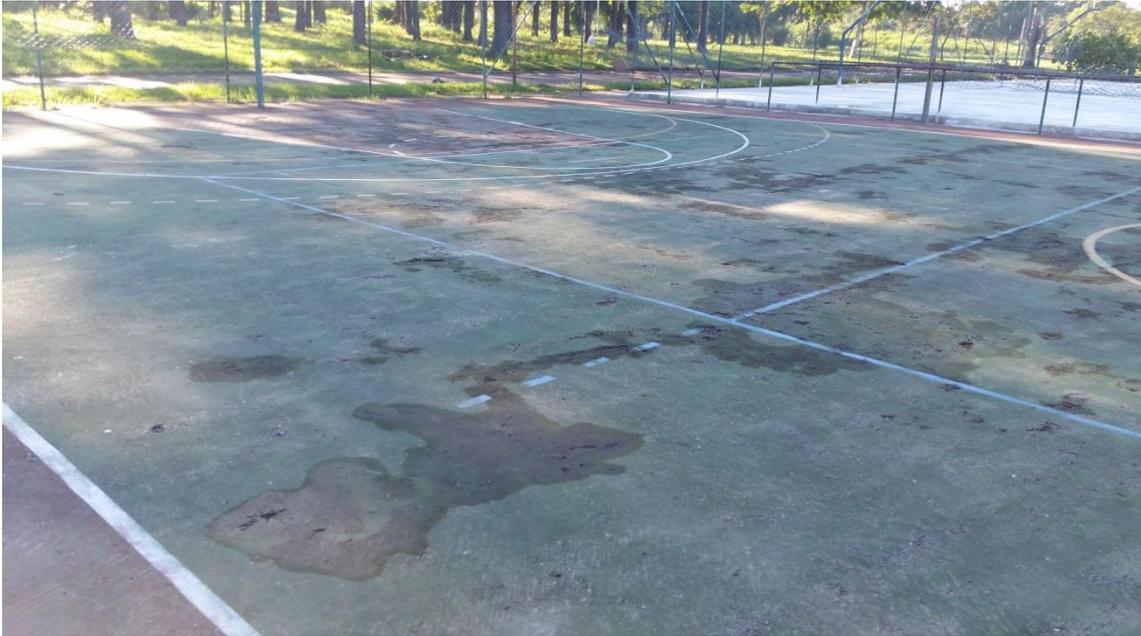
Foto 3 - Quadra após limpeza da superfície com jato d'água pressão de ar e água

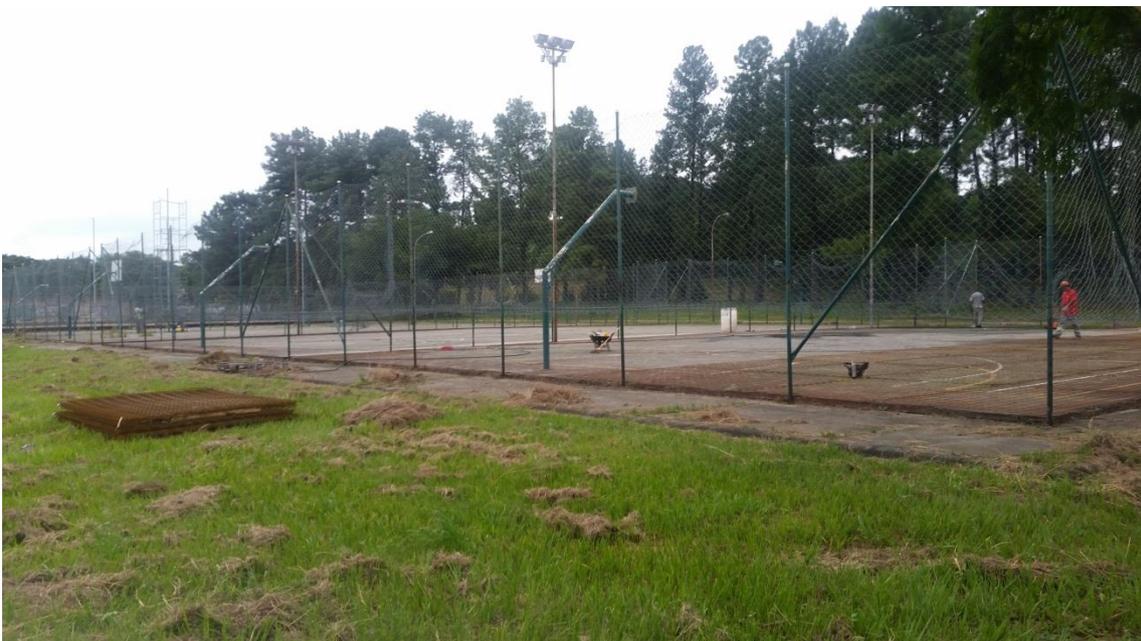
Foto 4- Colocação da malha

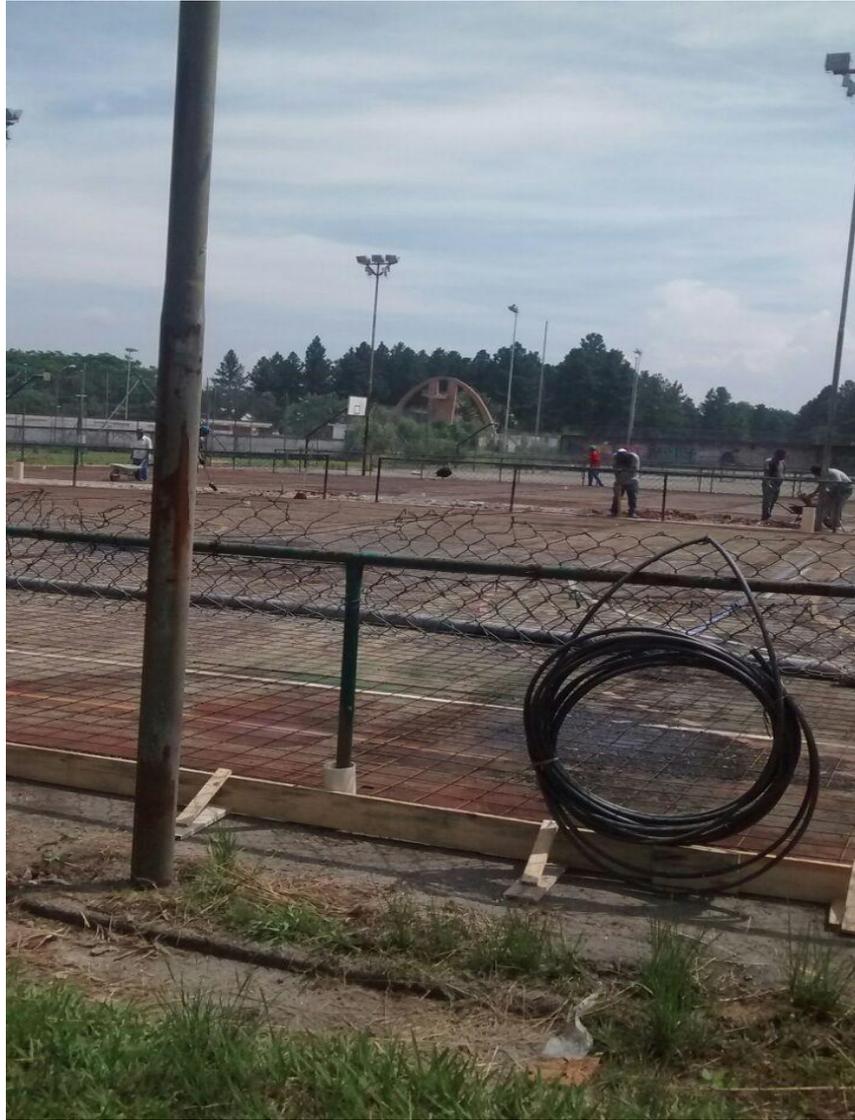
Foto 5 –Rasgo de contrapiso e vala

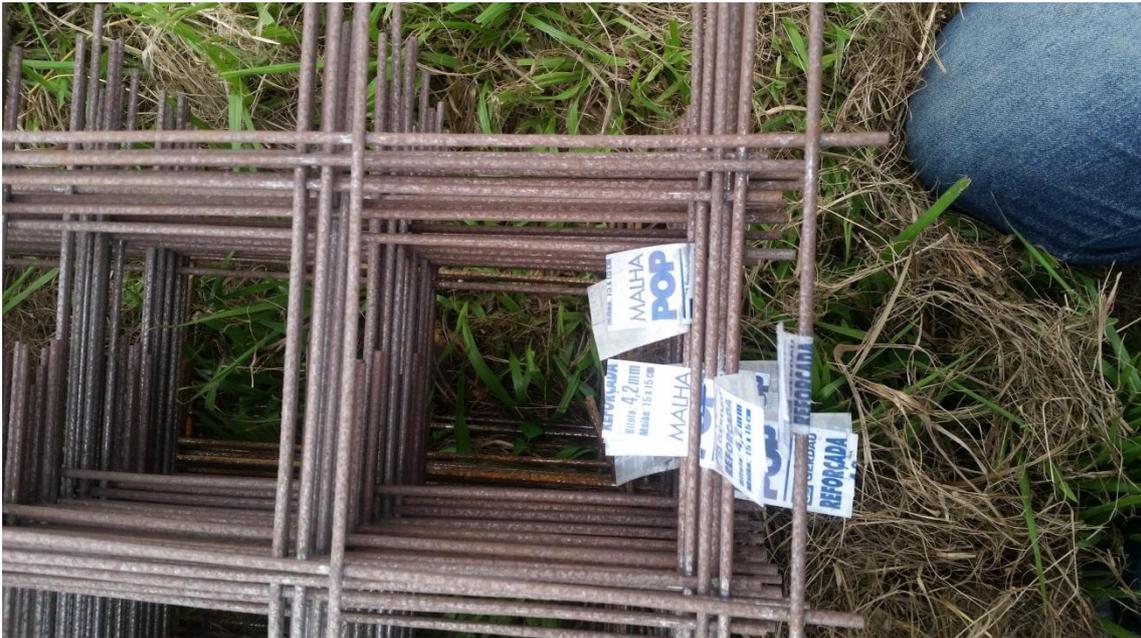
Foto 6 - Malhas utilizadas no contra piso das quadras

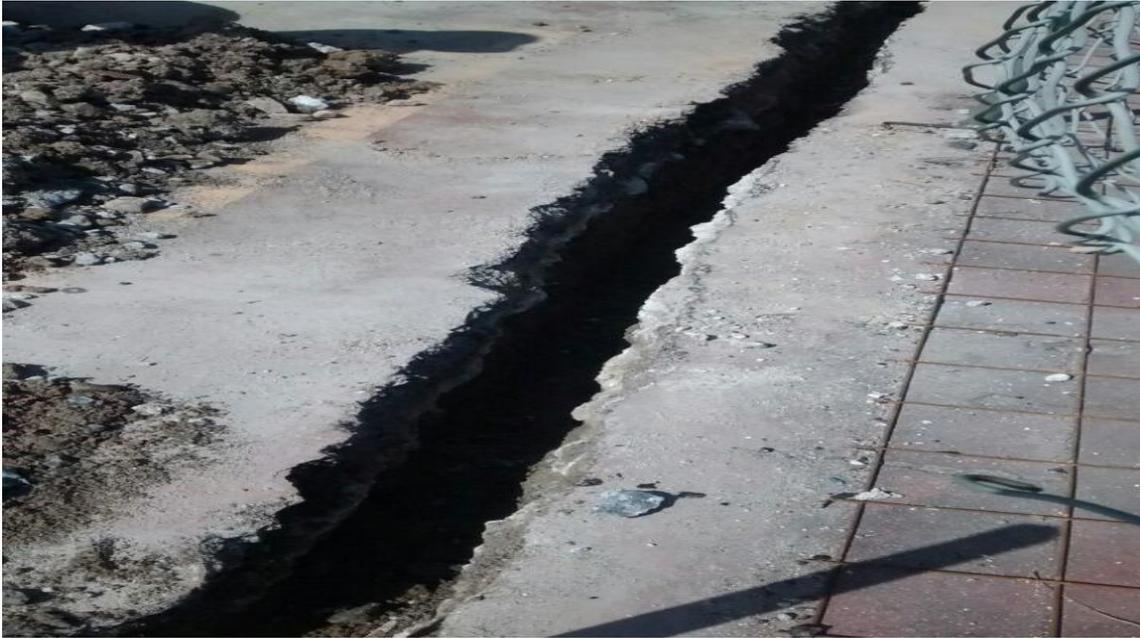
Foto 7 – escavação manual das valas

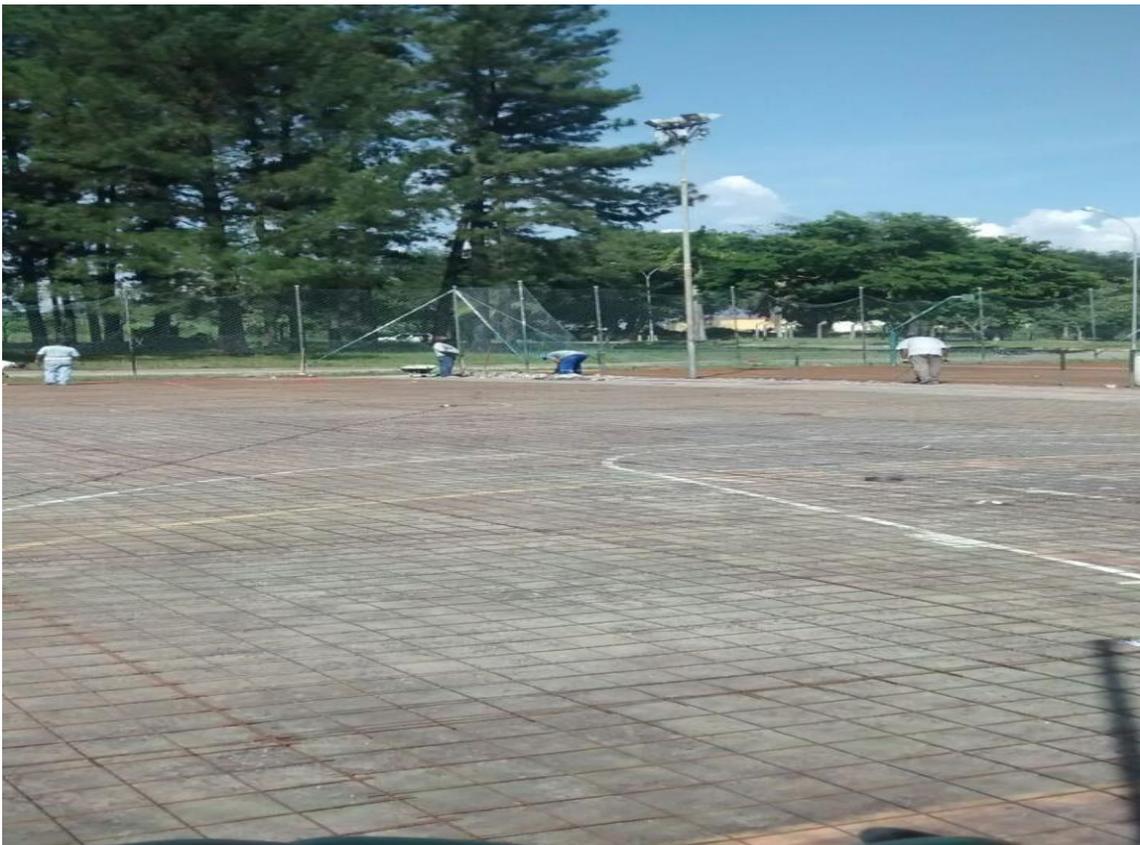
Foto 8 – rasgo de contrapiso

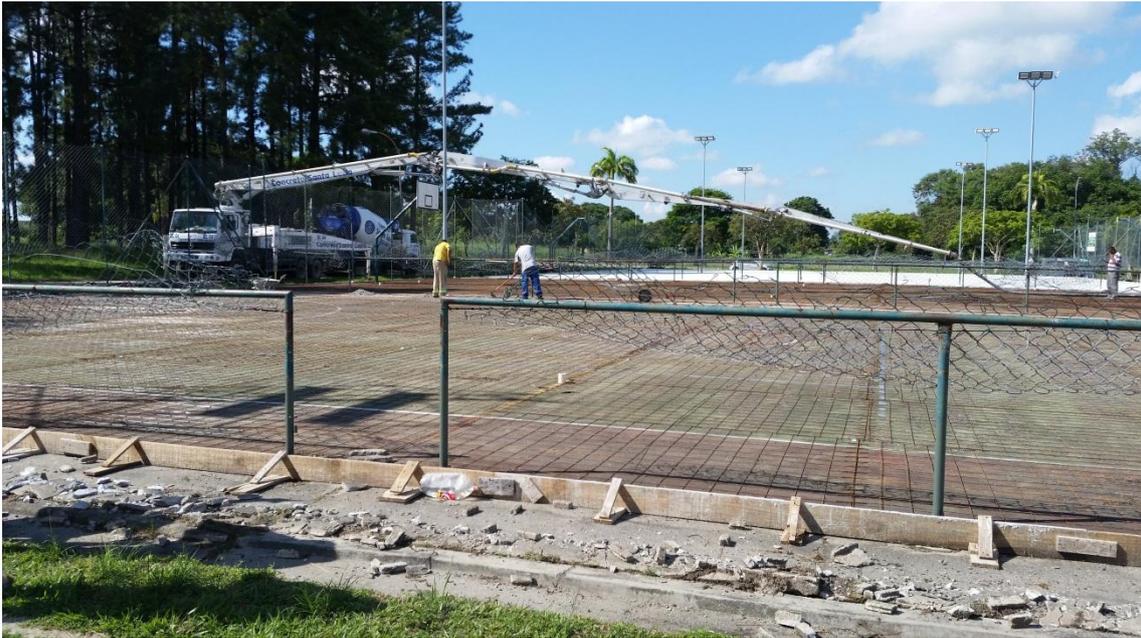
Foto 9 - Pavimentação

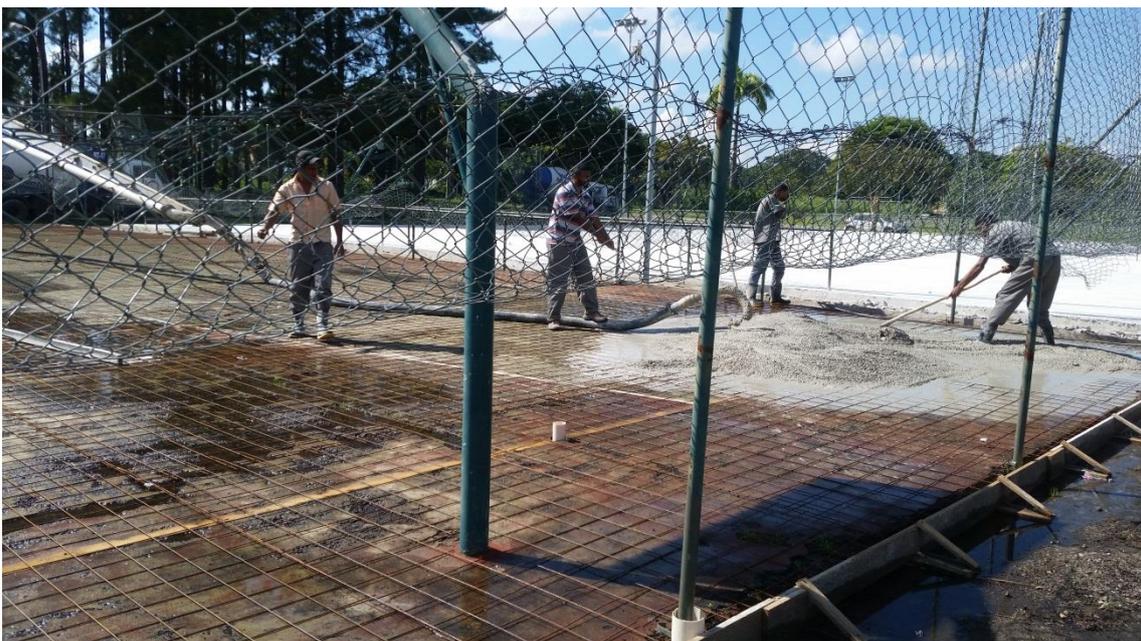
Foto 10 – Pavimentação

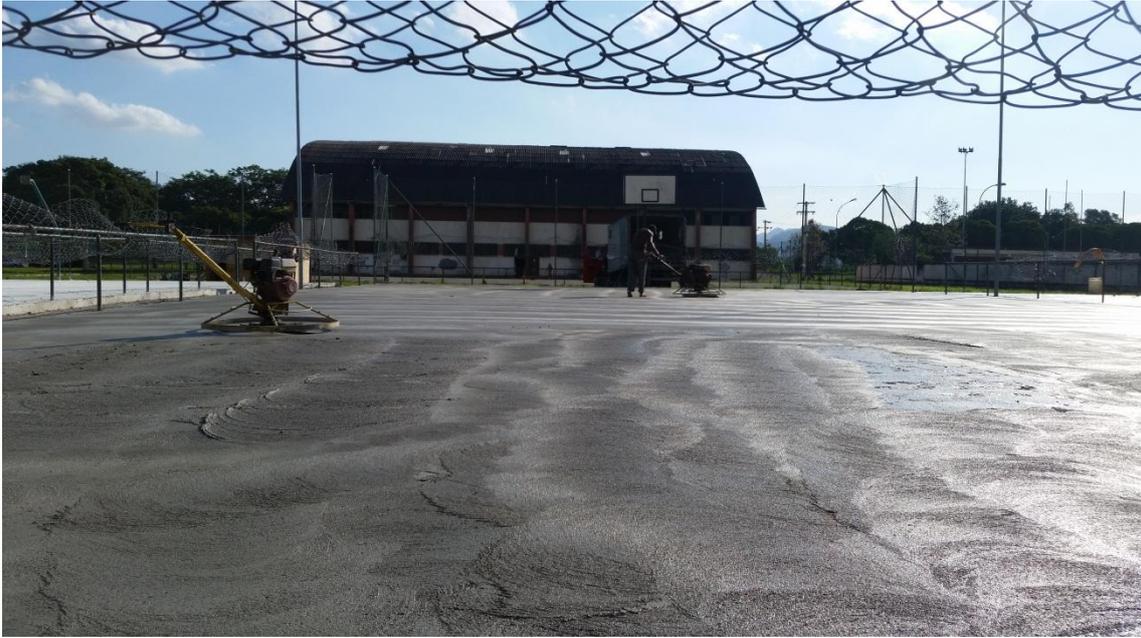
Foto 11 - Compactação mecânica

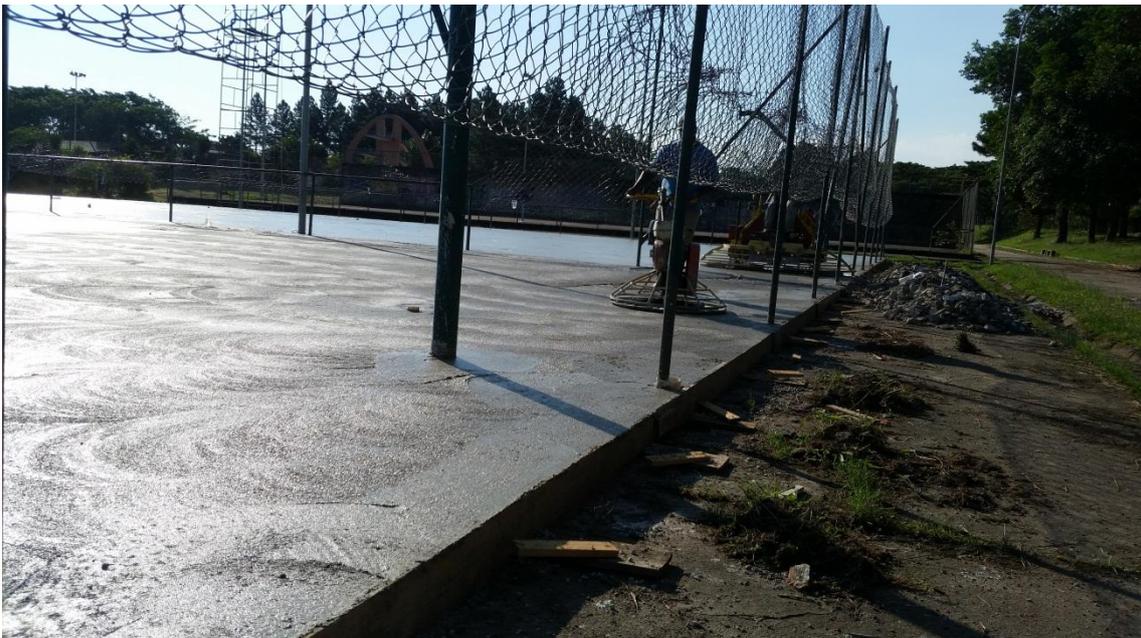
Foto 12 - Compactação mecânica

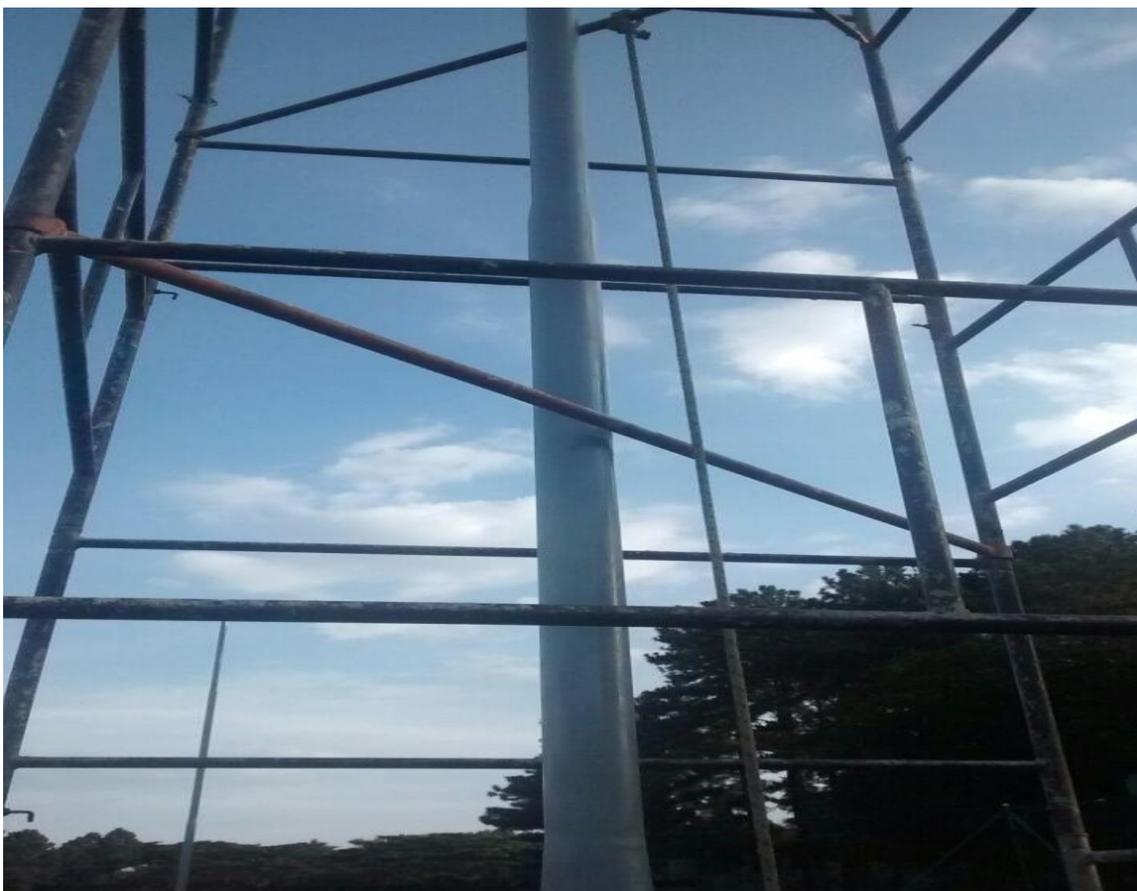
Foto 13 - Andaimos para colocação dos refletores

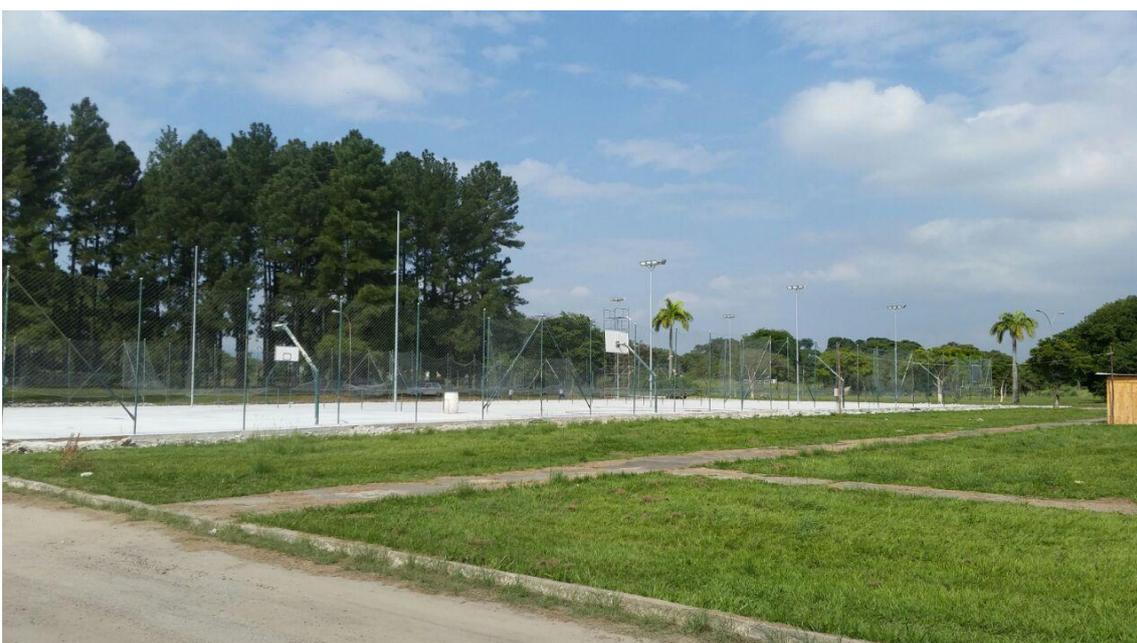
Foto 14 – Término da concretagem aguardando pintura
