**UNIVERSIDADE FEDERAL RURAL DO RIO DE JANEIRO
PRÓ-REITORIA DE ASSUNTOS ESTUDANTIS – PROAES**

1. Relatório da 16ª vistoria de acompanhamento da execução das obras da reforma do Restaurante Universitário do Campus de Seropédica:

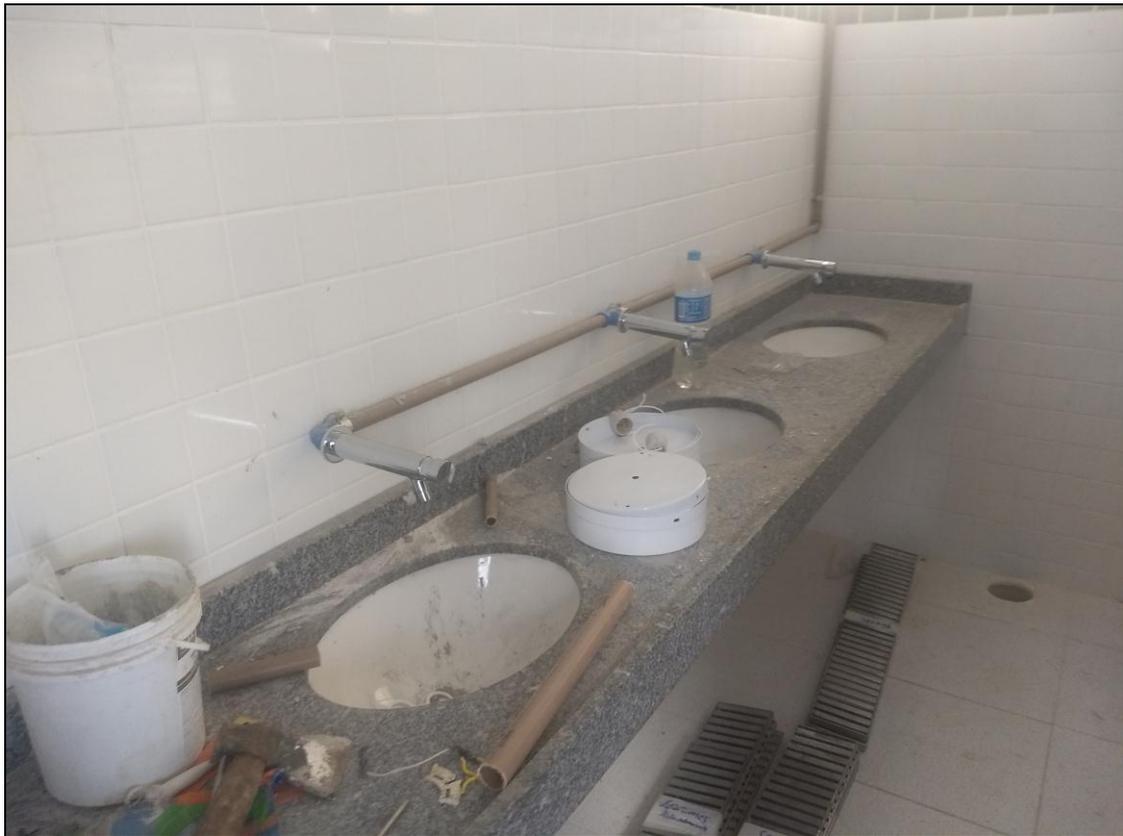
Foto 01 - Finalização da instalação das tubulações da rede hidráulica (torneiras).

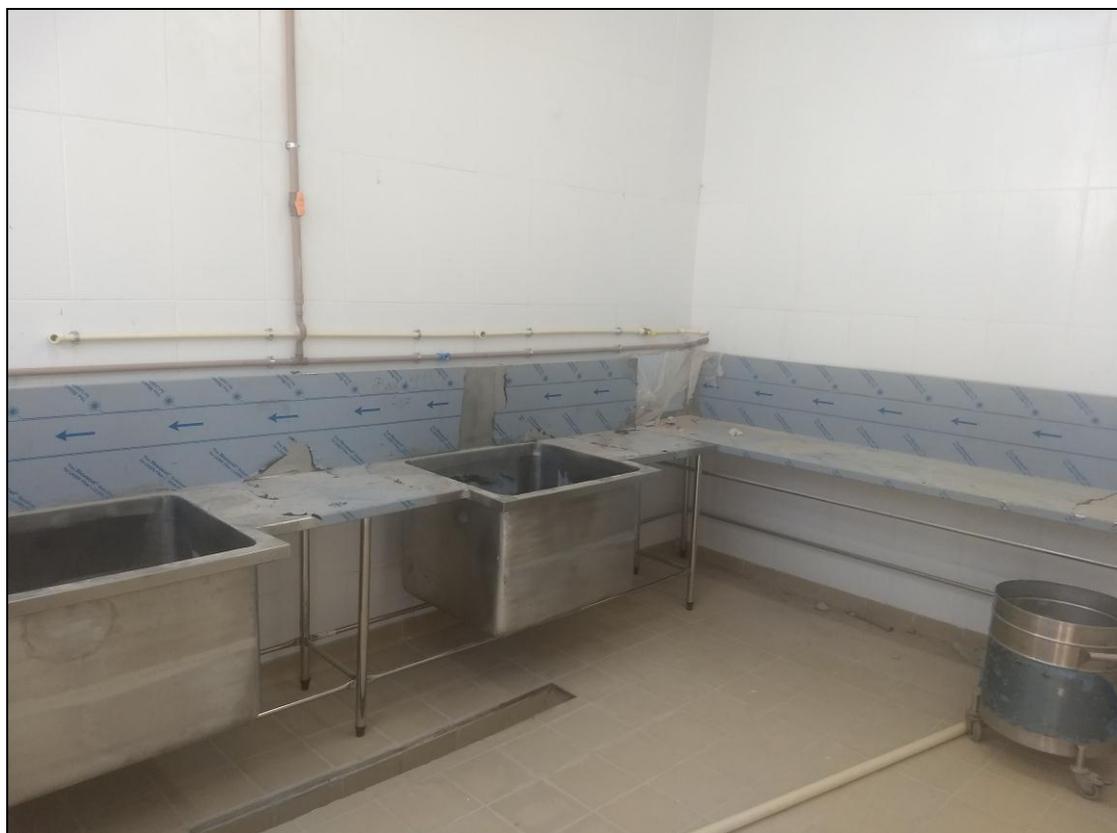
Foto 02 - Finalização da instalação das tubulações da rede hidráulica (torneiras).

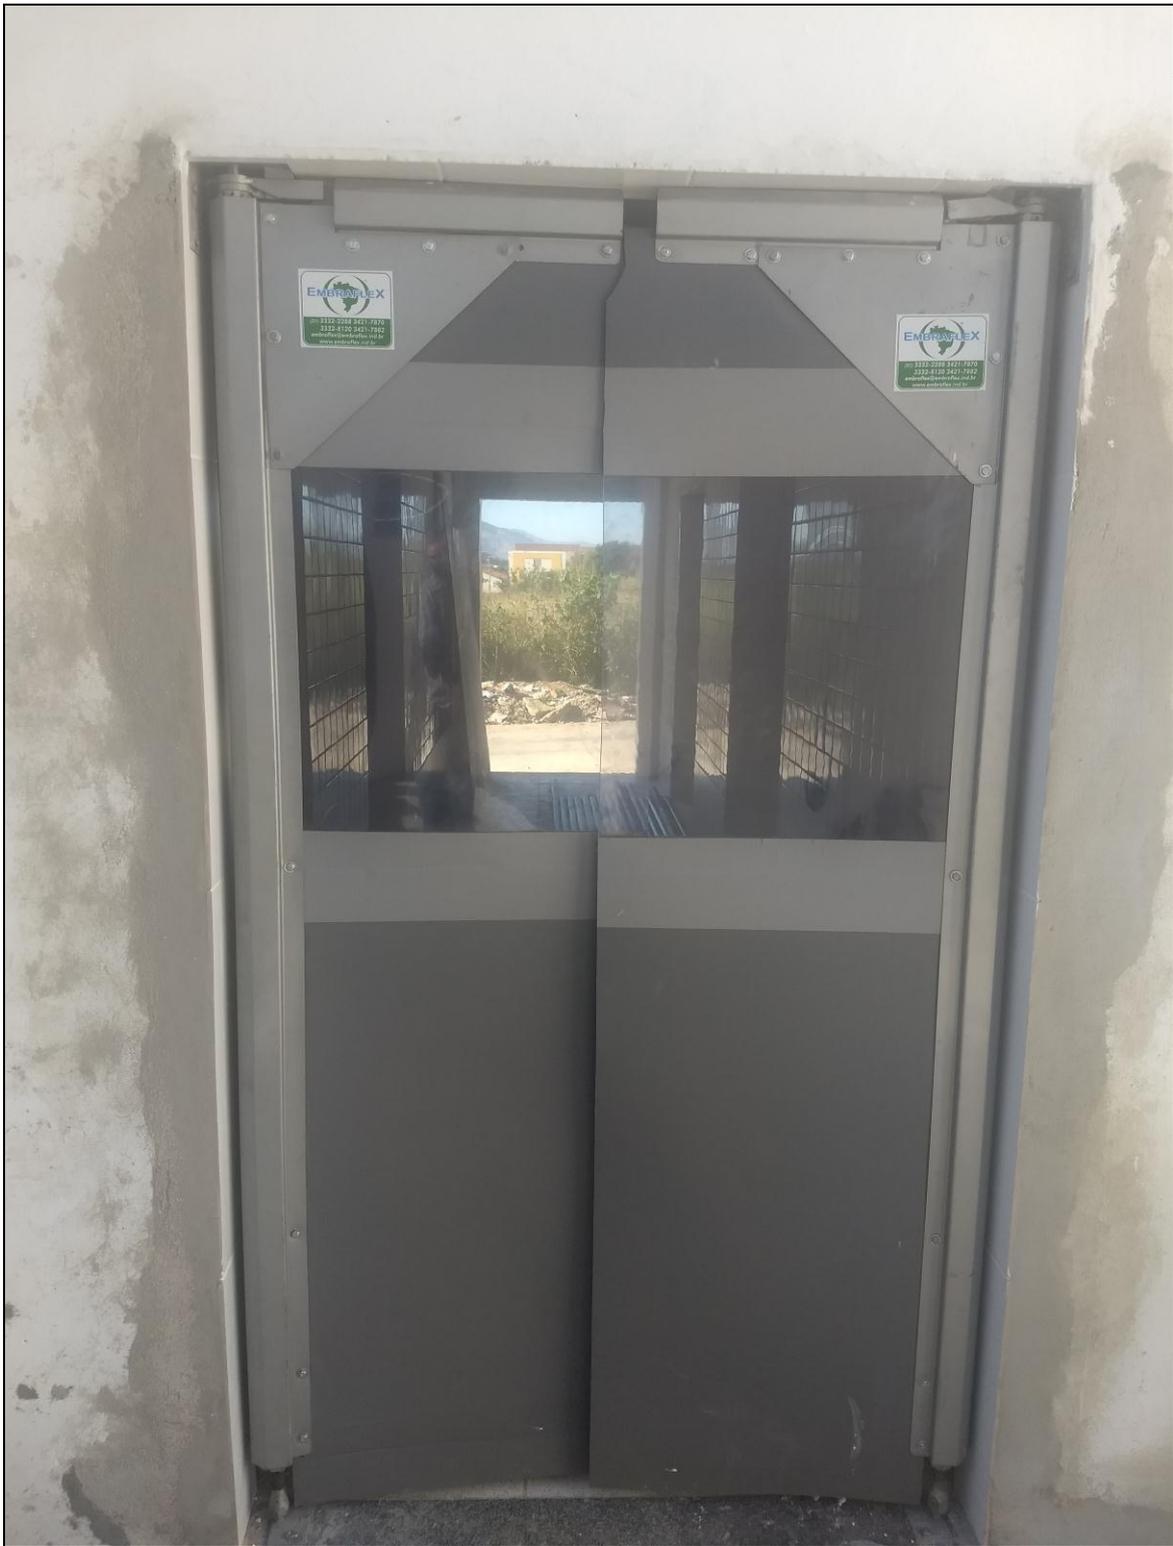
Foto 03 - Instalação de portas de PVC (vai e vem) nos acessos internos do RU.

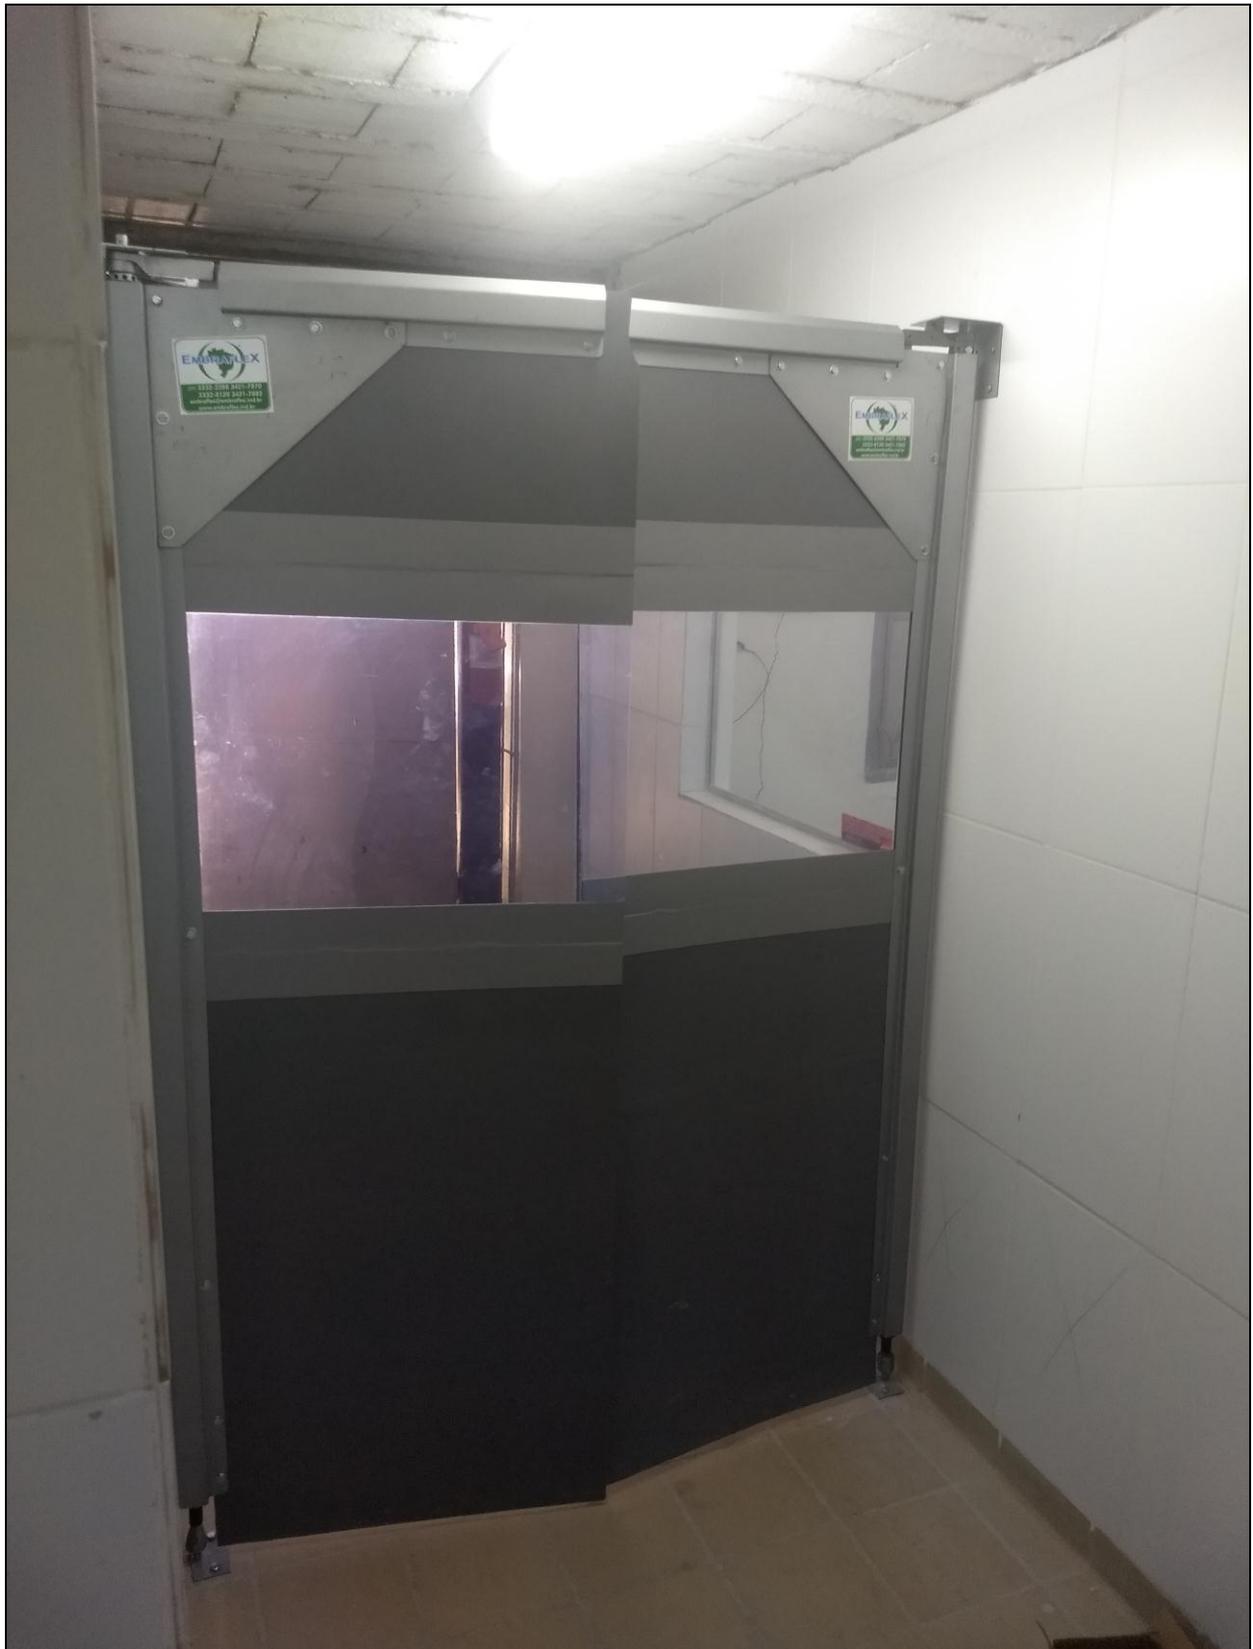
Foto 04 - Instalação de portas de PVC (vai e vem) nos acessos internos do RU.

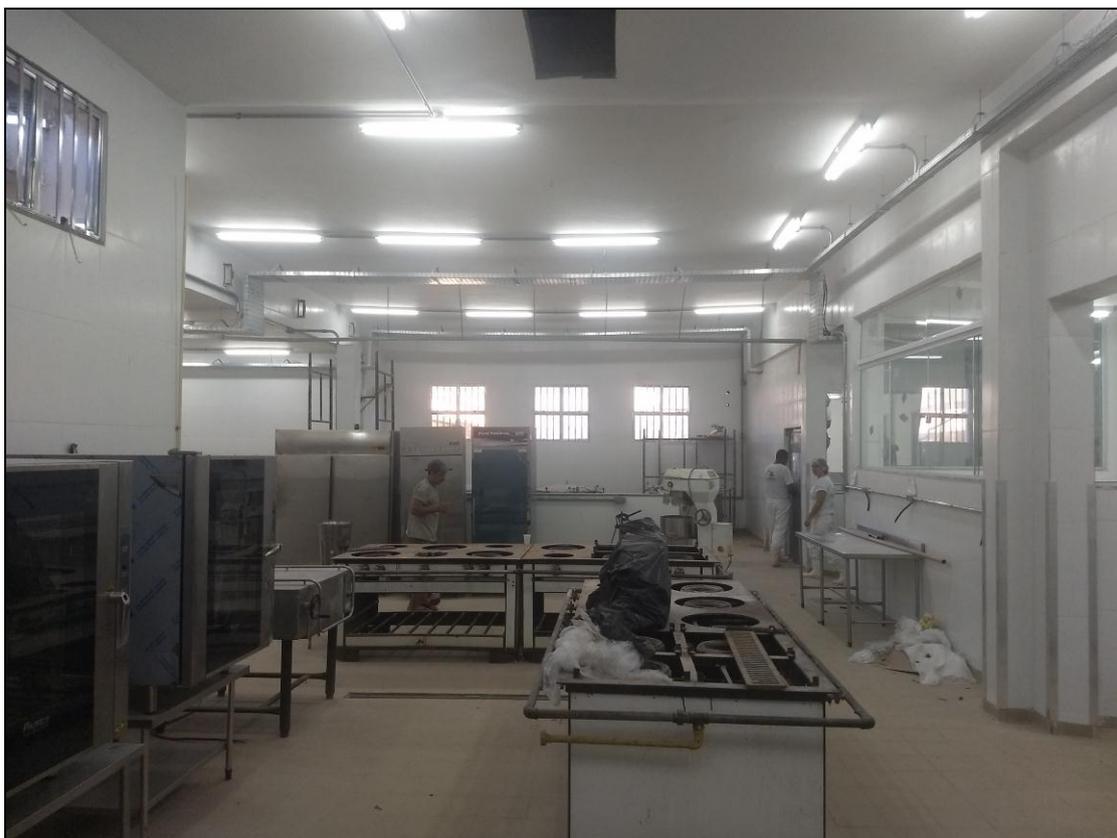
Foto 05 - Conclusão da instalação da rede elétrica na área de ampliação da cozinha.

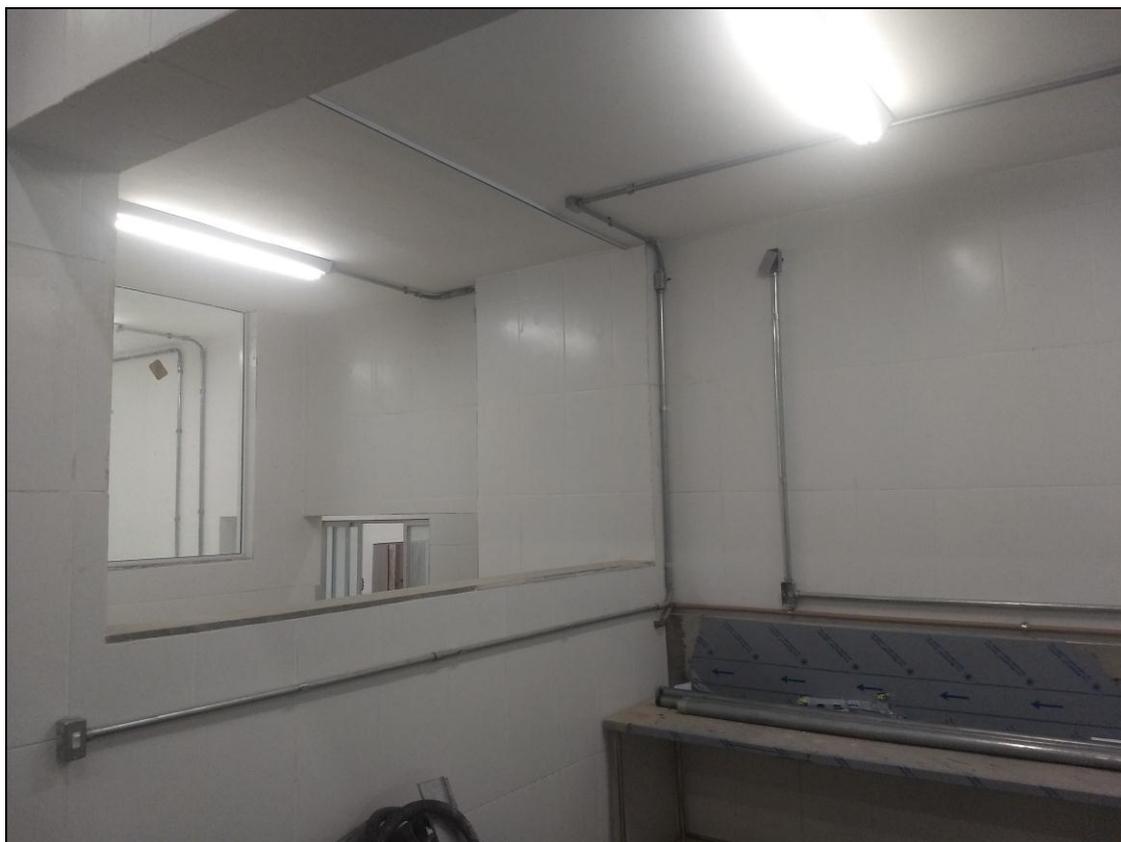
Foto 06 - Finalização dos arremates da instalação do cabeamento da rede elétrica da área de pré-preparo.

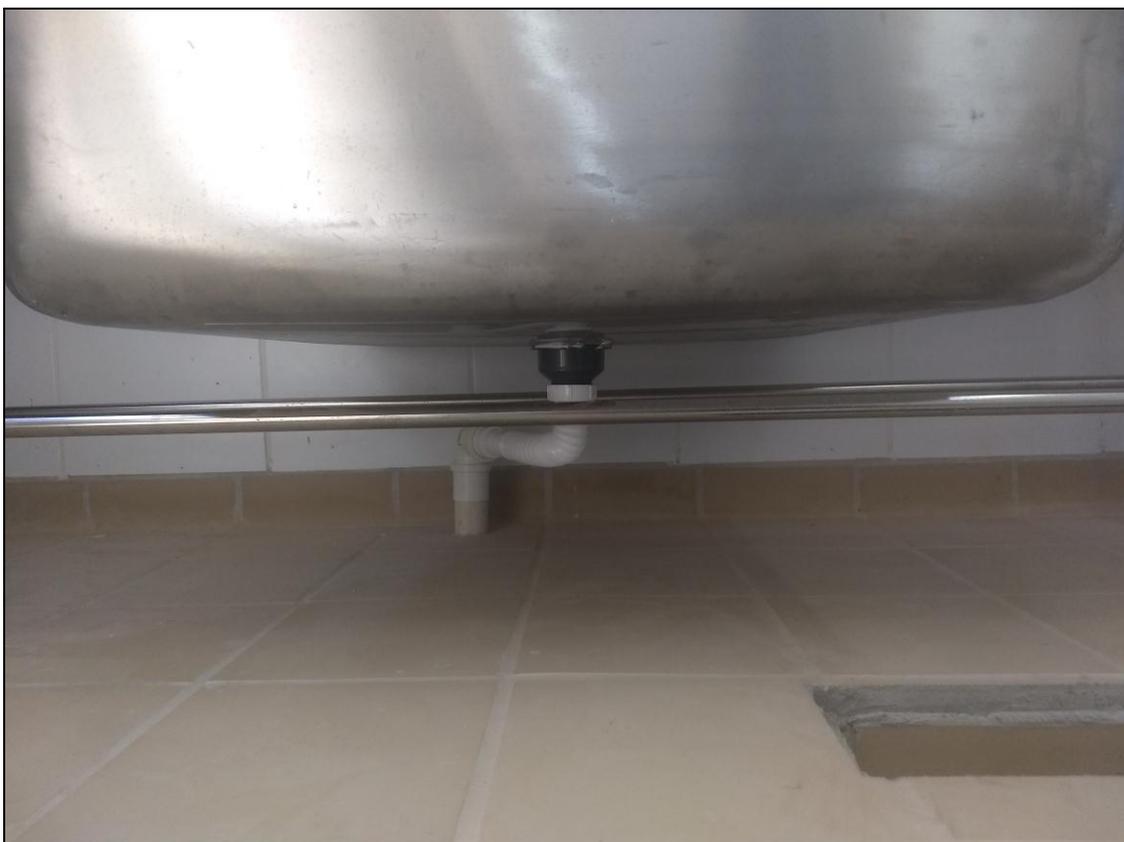
Foto 07 - Finalização da instalação das conexões da rede sanitária do RU.

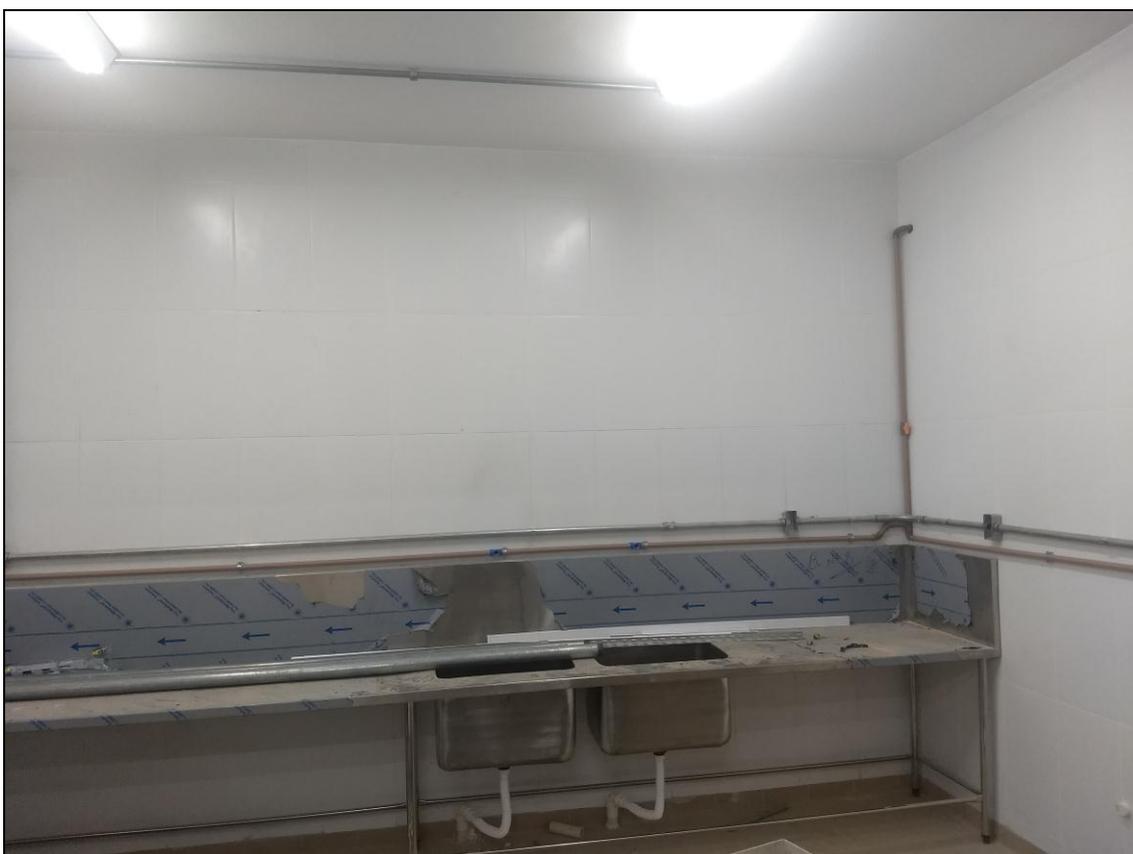
Foto 08 - Finalização da instalação das conexões da rede sanitária do RU.

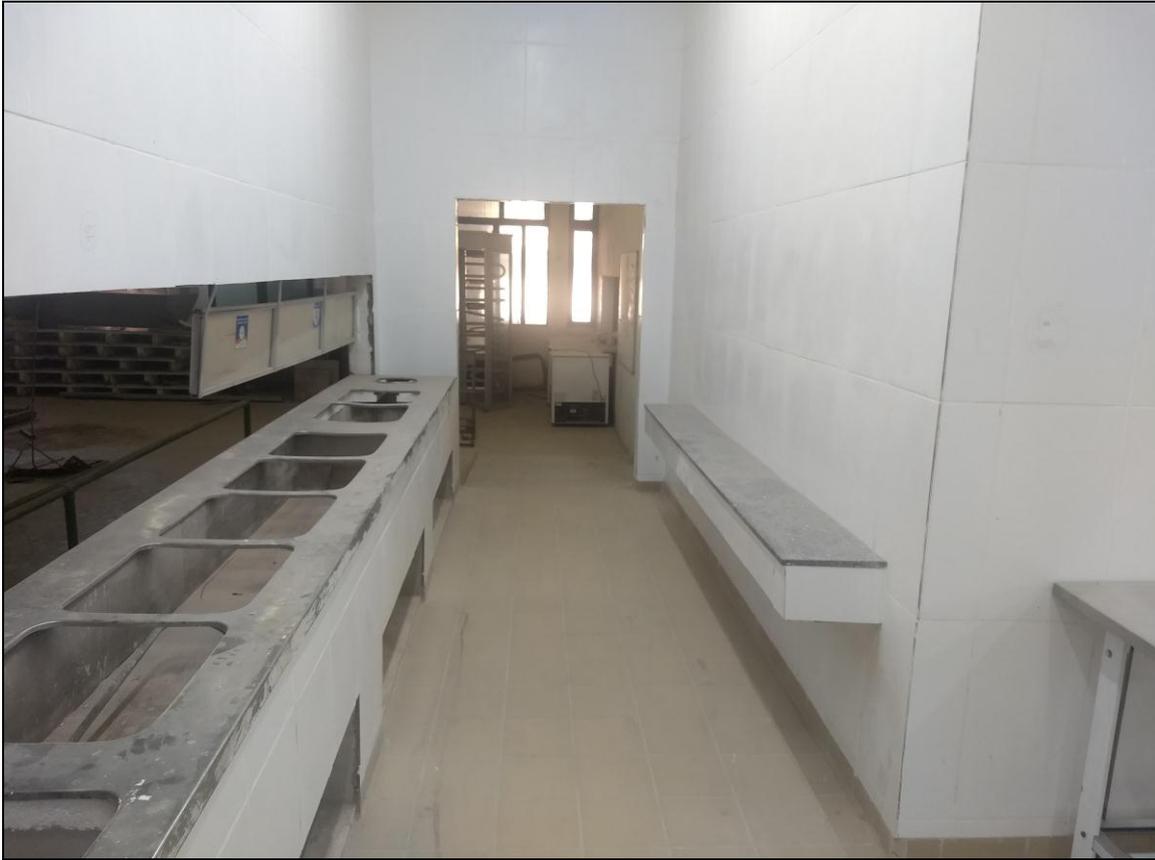
Foto 09 – Vista da linha de distribuição de refeições (lado esquerdo).

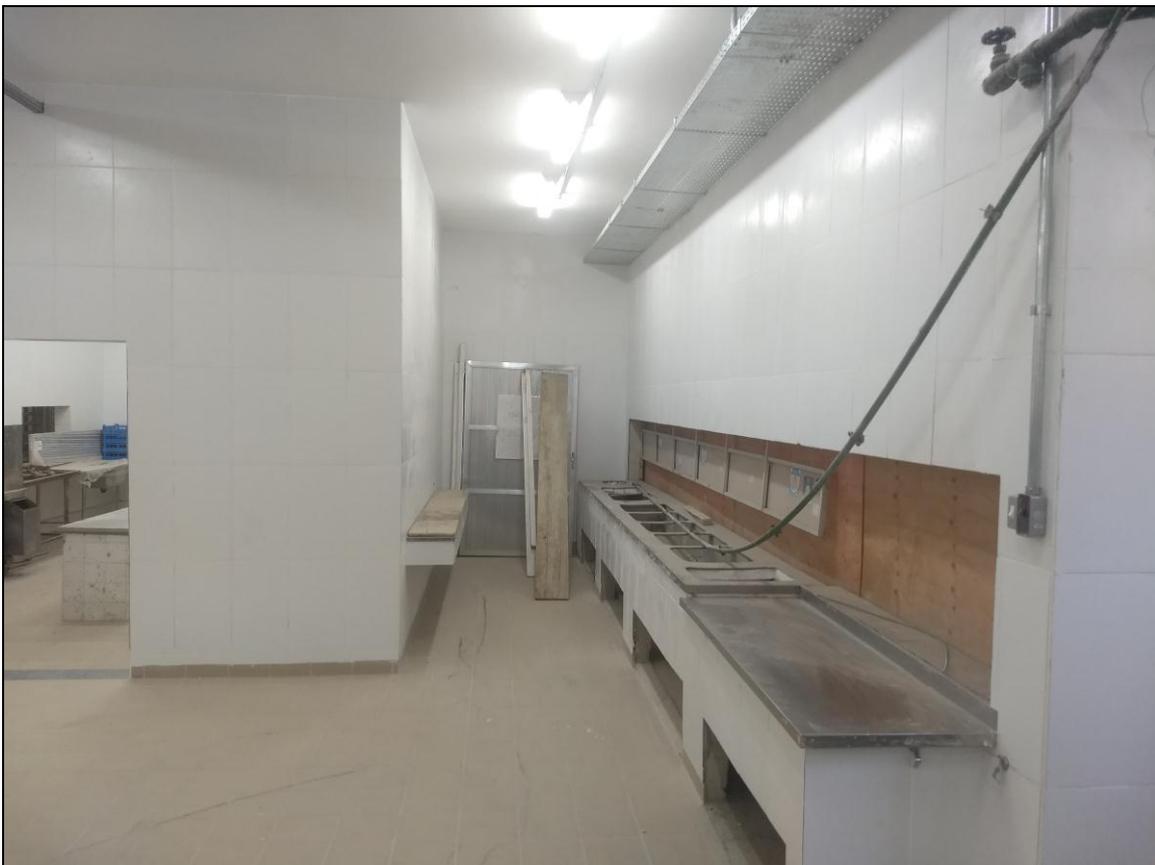
Foto 10 – Vista da linha de distribuição de refeições (lado direito).

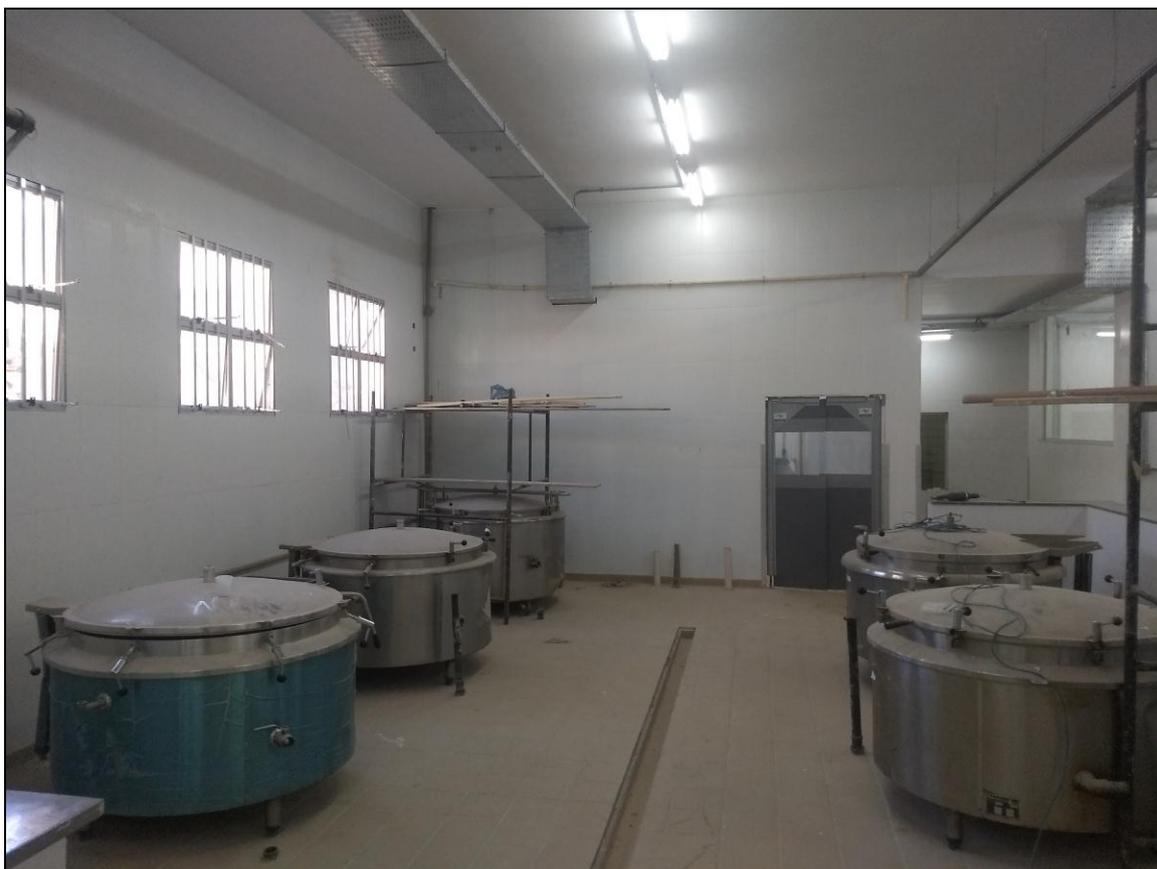
Foto 11 – Vista da área de cocção com os panelões a vapor posicionados.

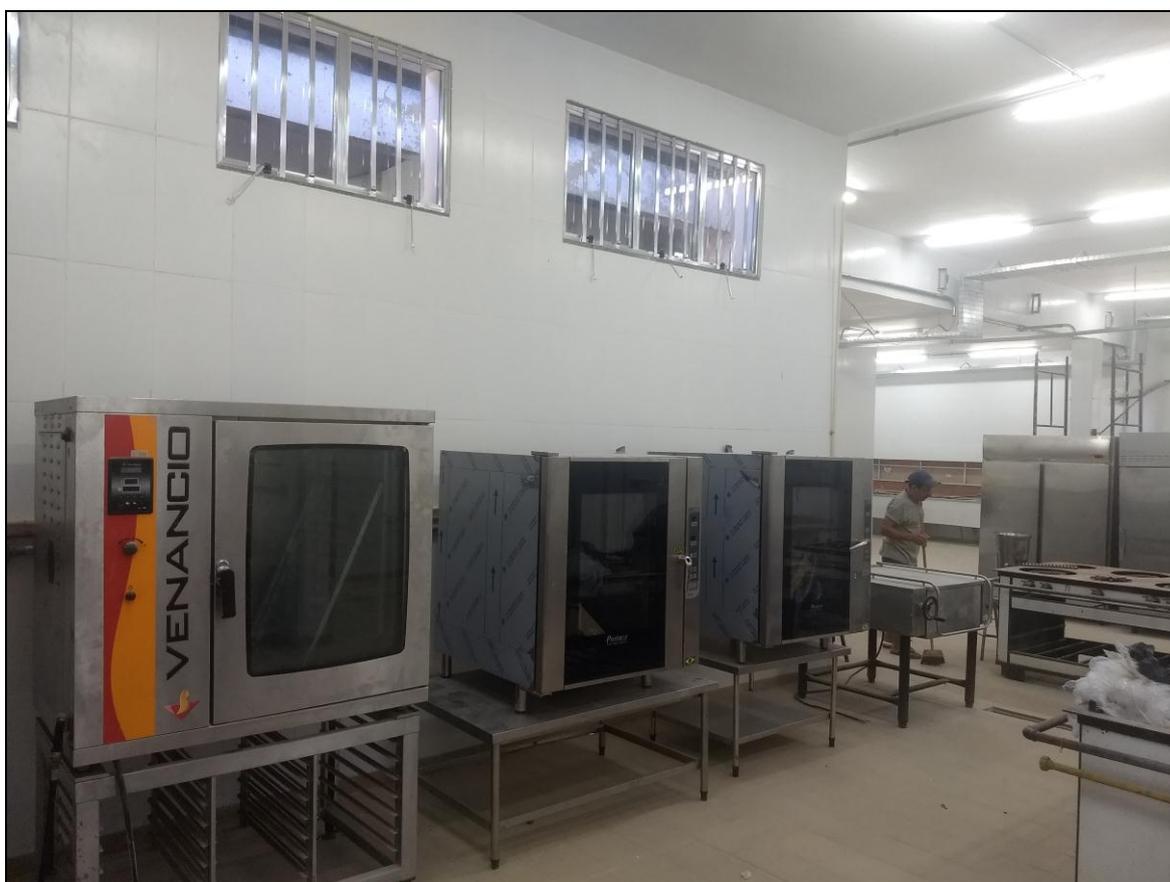
Foto 12 – Vista da área de expansão da cozinha com os equipamentos elétricos posicionados.

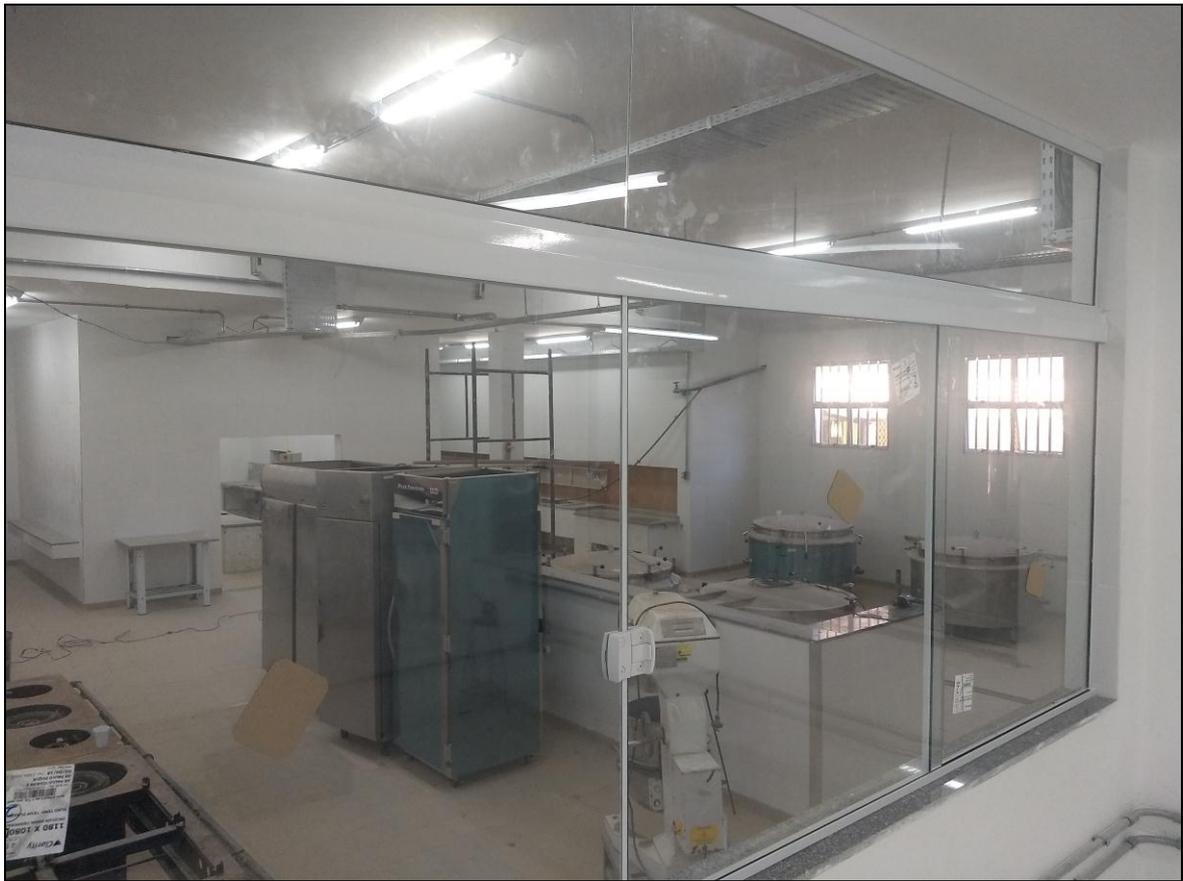
Foto 13 – Vista da área de cocção a partir do visor da sala de supervisão

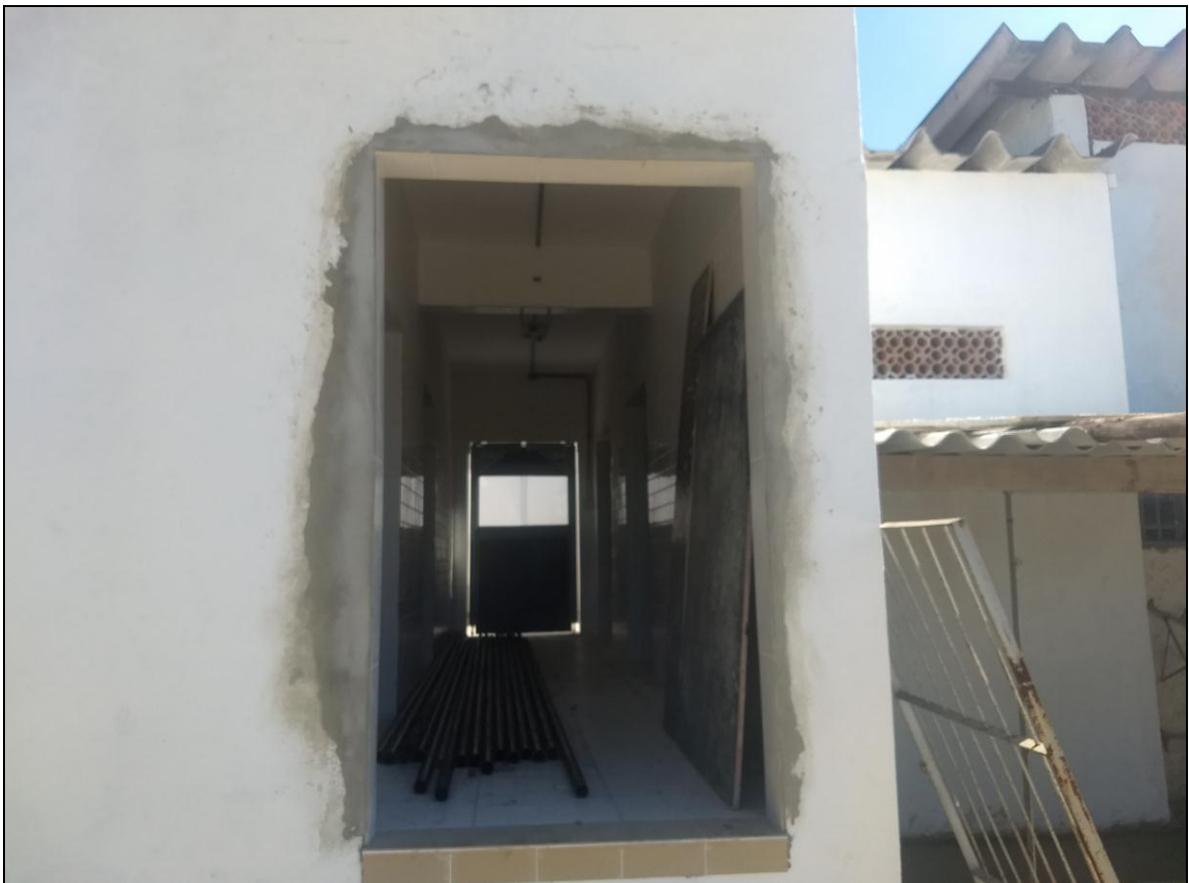
Foto 14 – Vista externa da área das lixeiras climatizadas
