**UNIVERSIDADE FEDERAL RURAL DO
RIO DE JANEIRO
PRÓ-REITORIA DE ASSUNTOS
ADMINISTRATIVOS**

Relatório da quarta vistoria de acompanhamento da execução das obras de reforma da PNR e construção de anexo destinado à Divisão de Atenção à Saúde do Trabalhador do Campus de Seropédica:

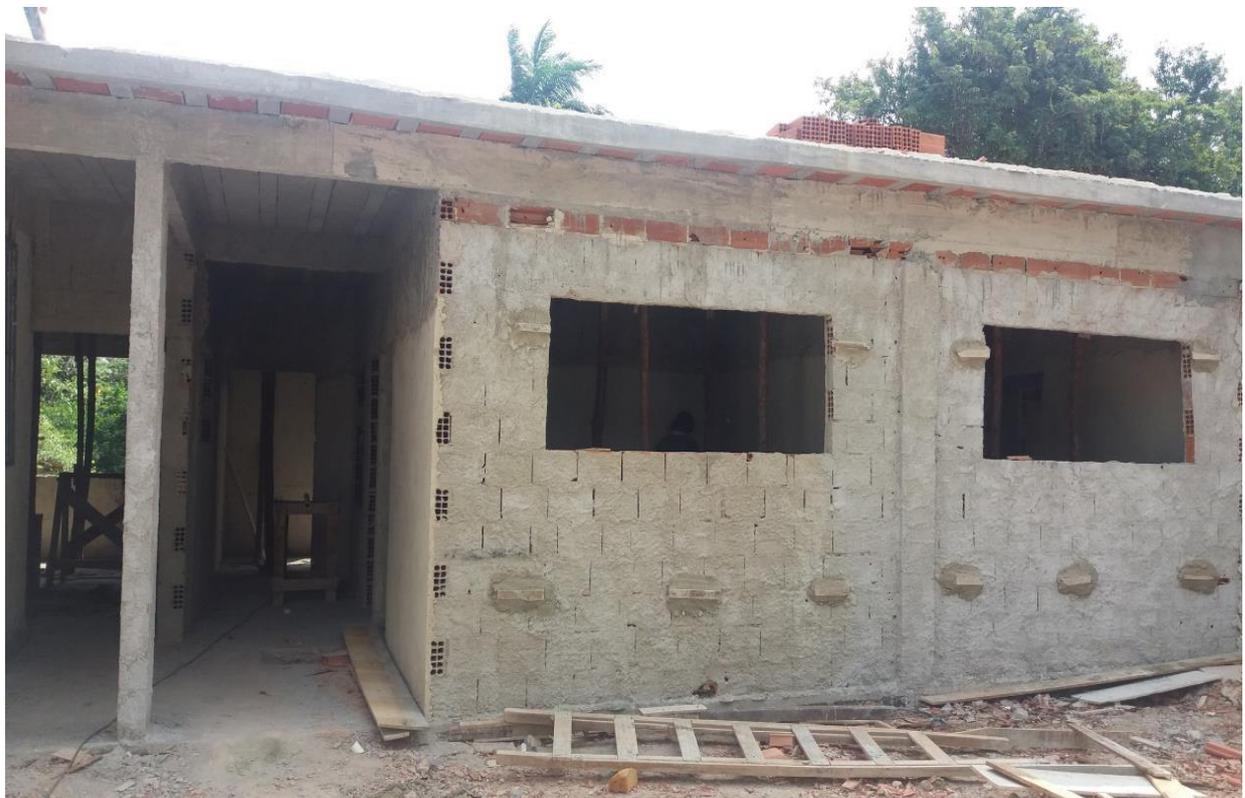
Foto - 1

Lado externo da PNR lateral e fundos emboçados

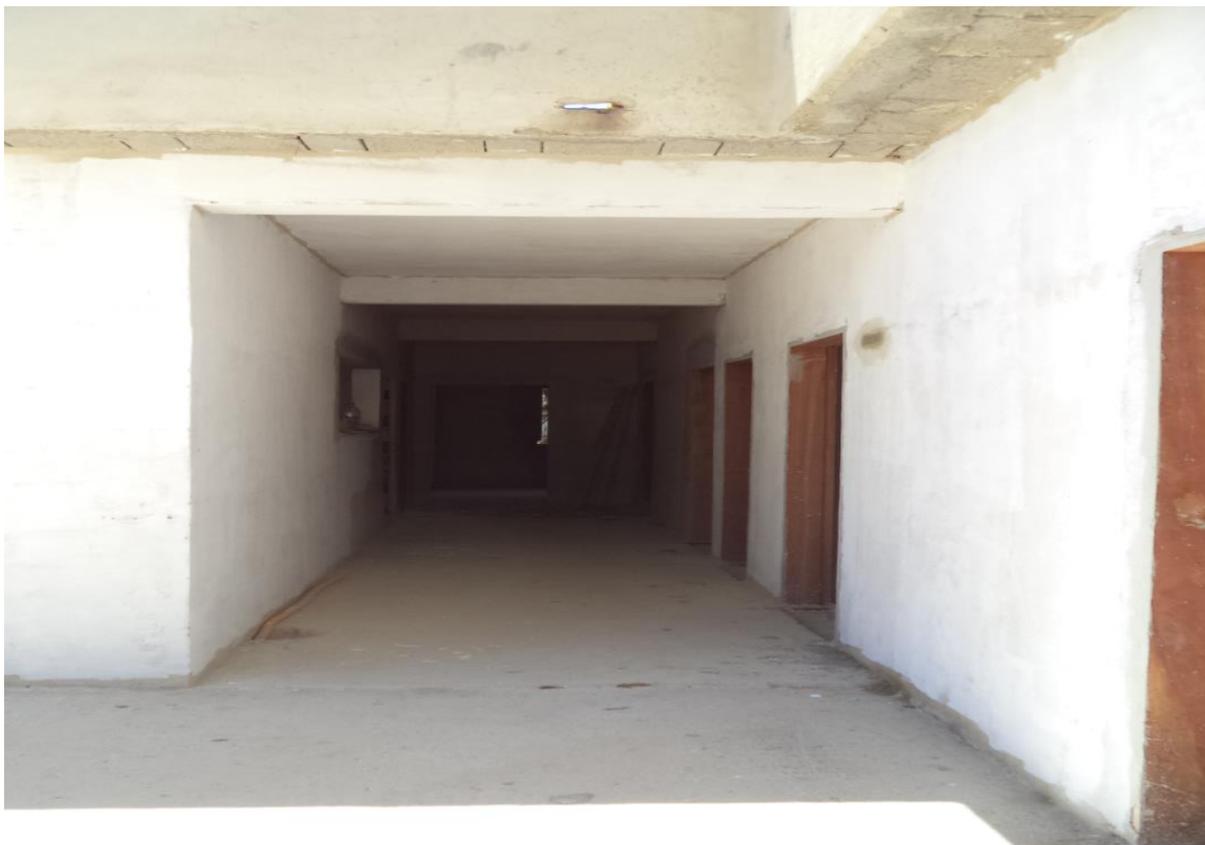
Foto - 8

Paredes interna emassadas

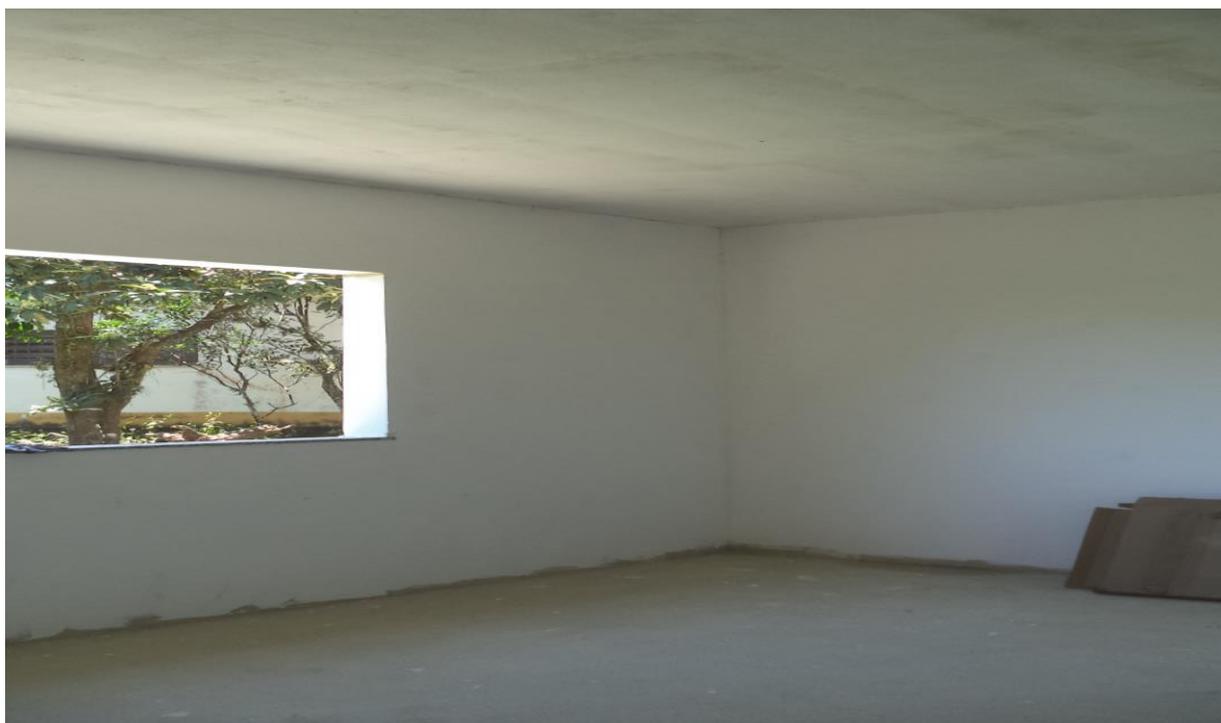
Foto – 9

Colocação de pisos nas salas da PNR

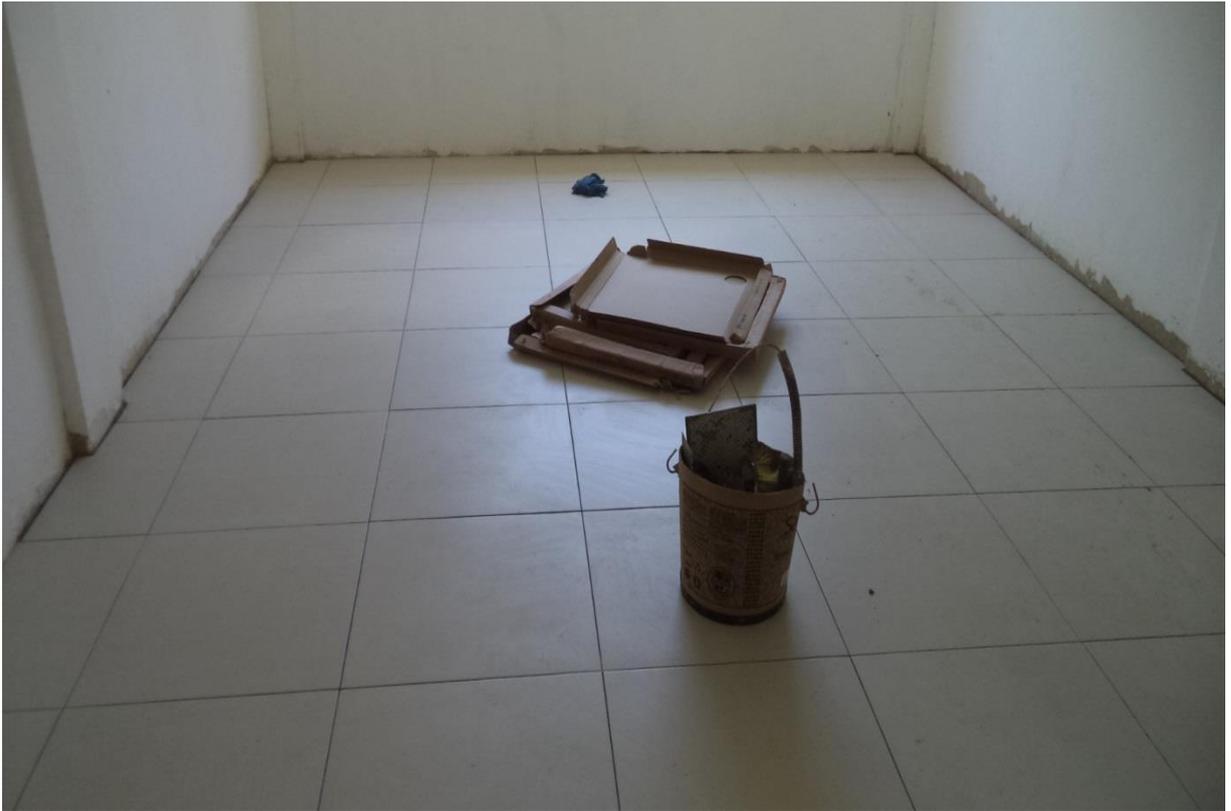
Foto - 12

Colocação de soleiras de granito na entrada das salas
