## UNIVERSIDADE FEDERAL RURAL DO RIO DE JANEIRO PRÓ-REITORIA DE ASSUNTOS ESTUDANTIS – PROAES

### 1. Relatório de acompanhamento da execução dos serviços de reforma e adequação do sistema de exaustão da cozinha do Restaurante Universitário do Campus de Seropédica:

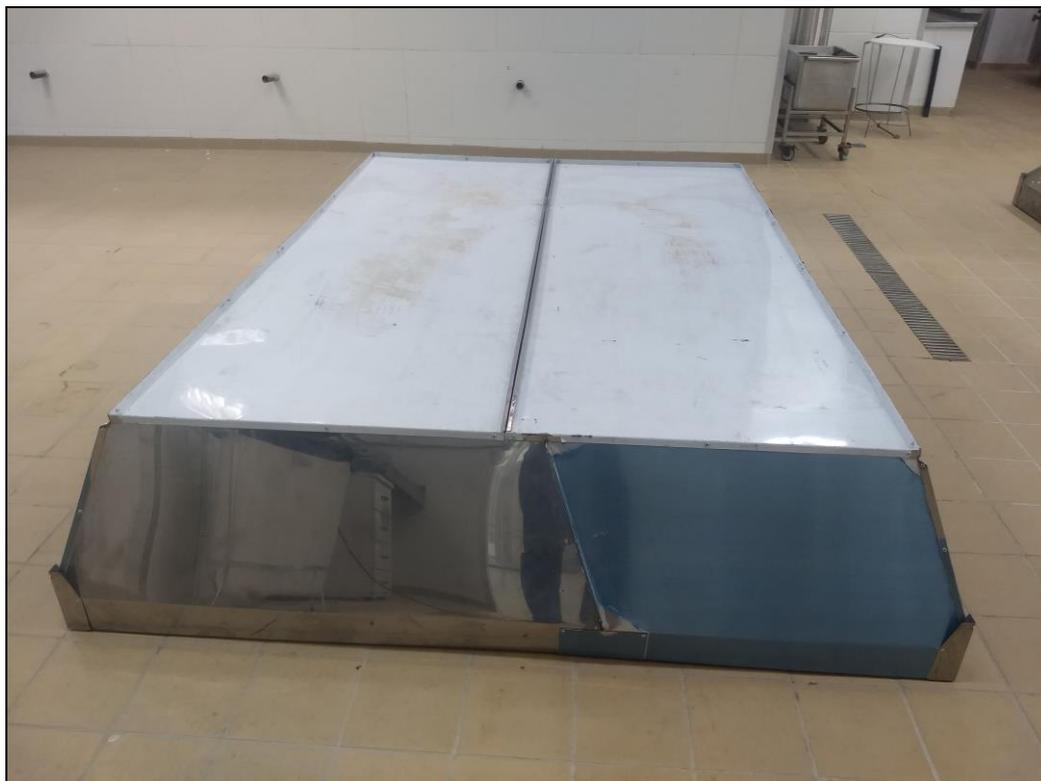
**Foto 01** – Imagem da coifa de aço inoxidável antes de sua instalação

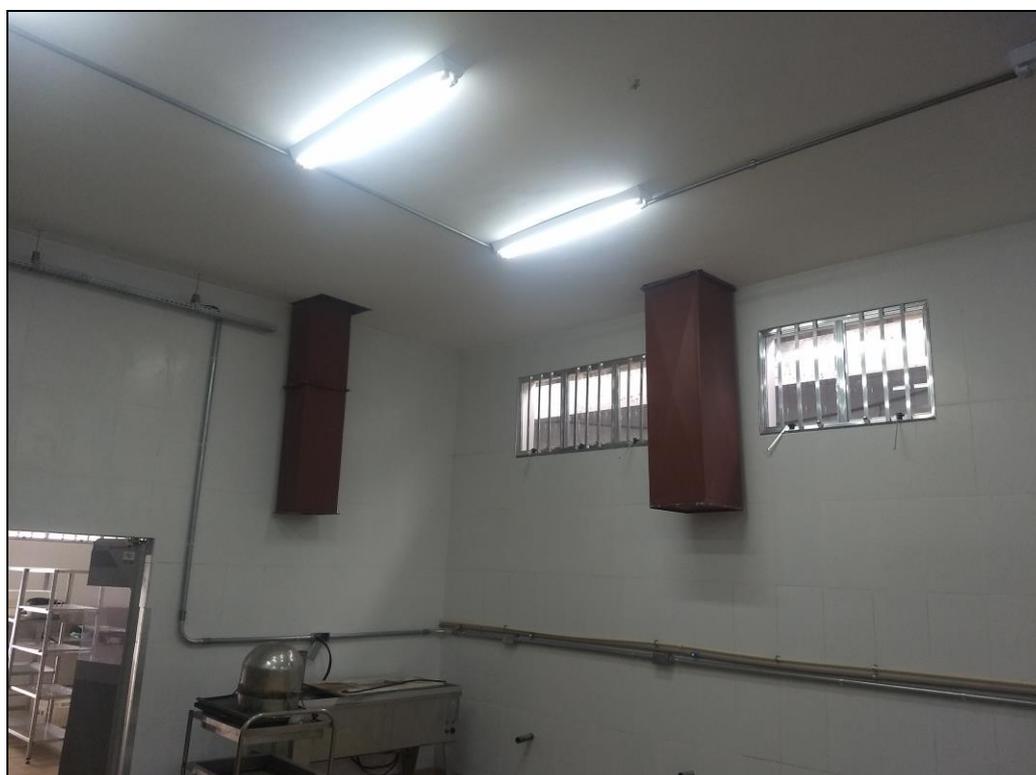
**Foto 02** – Início da instalação dos dutos verticais de exaustão

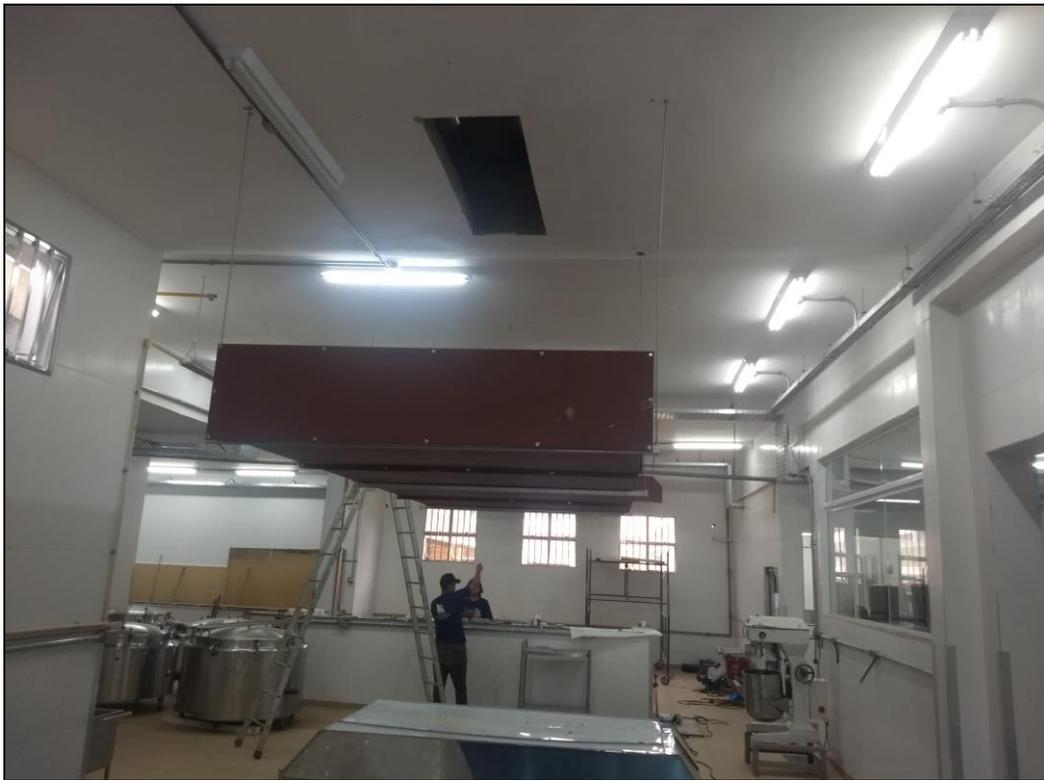
**Foto 03** – Início da instalação dos dutos horizontais de exaustão

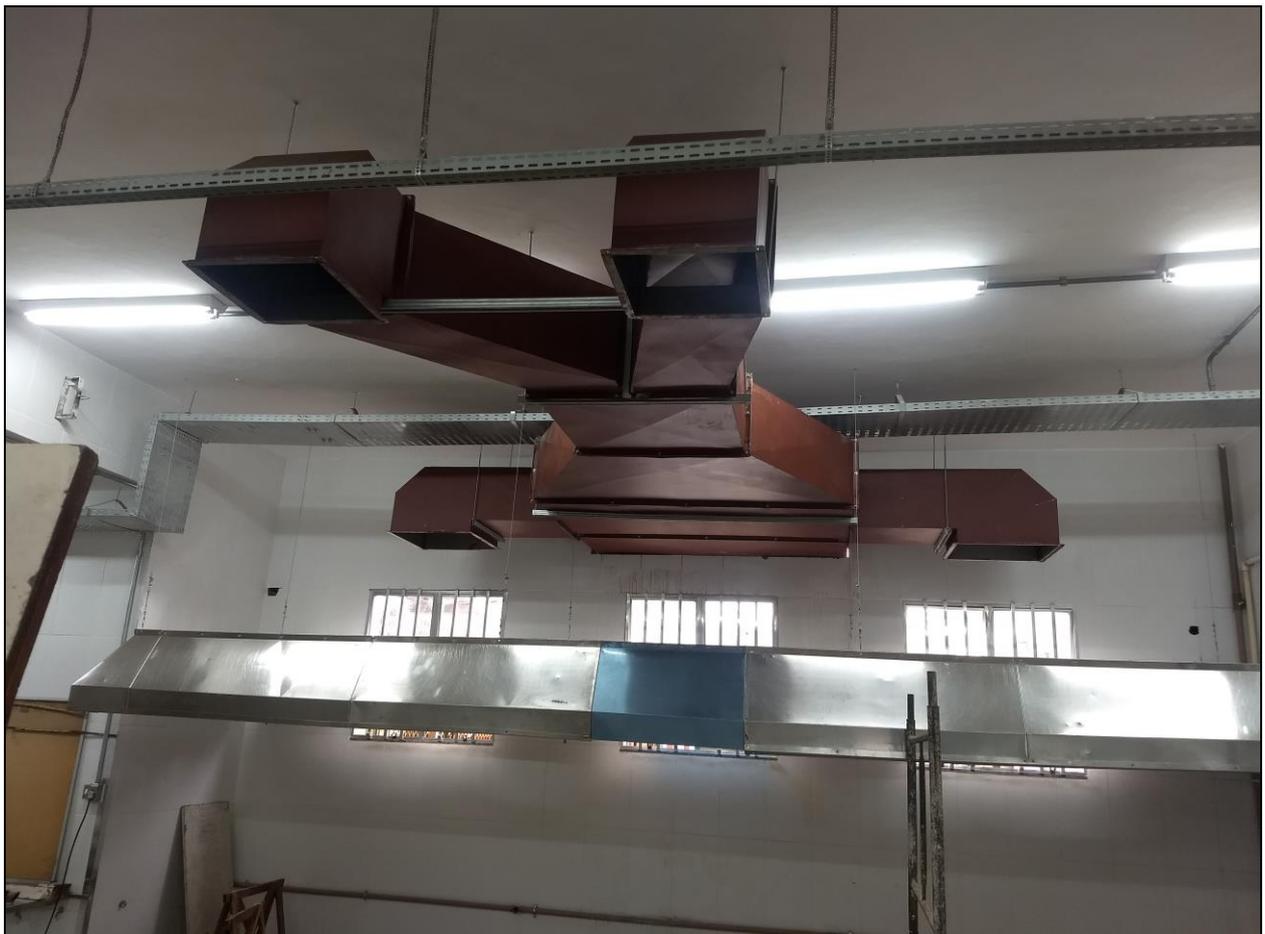
**Foto 04** – Início da instalação dos dutos horizontais de exaustão

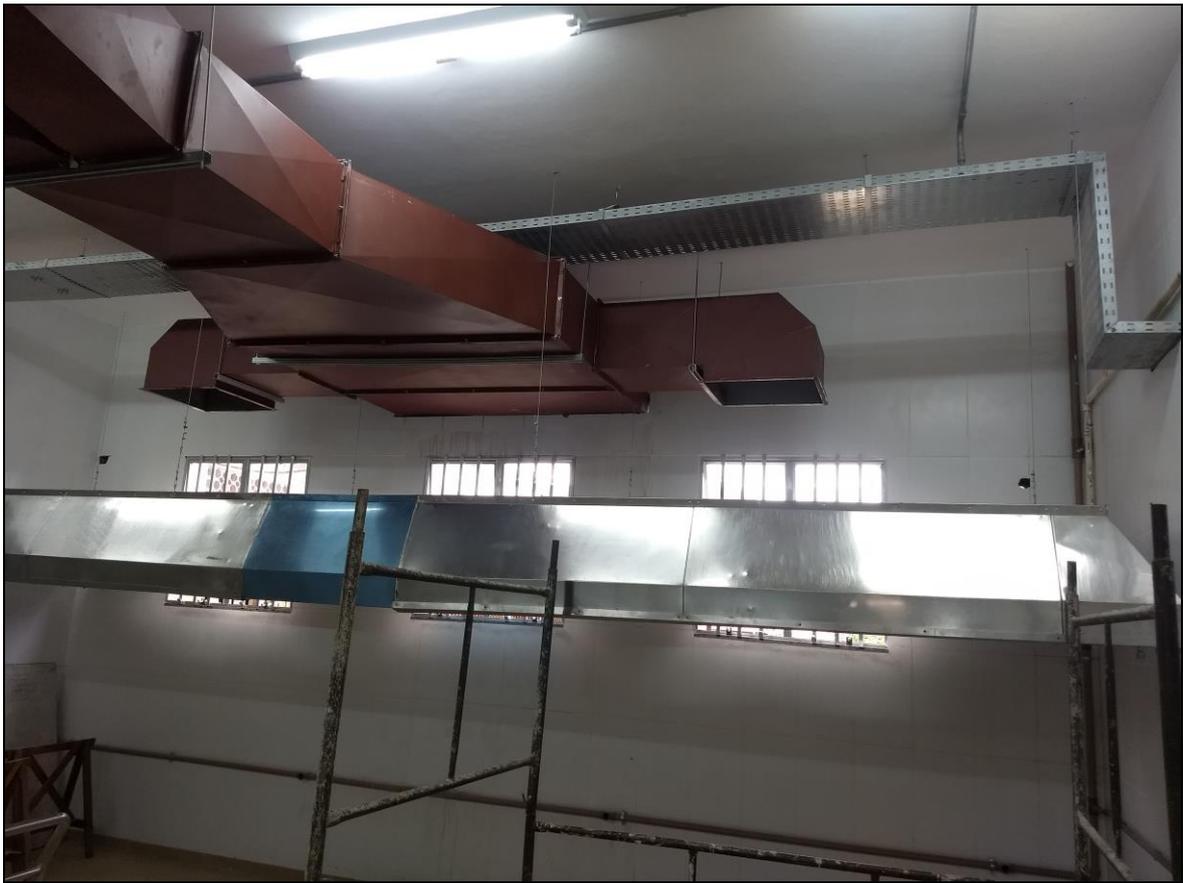
**Foto 05** – Início da instalação dos dutos horizontais de exaustão

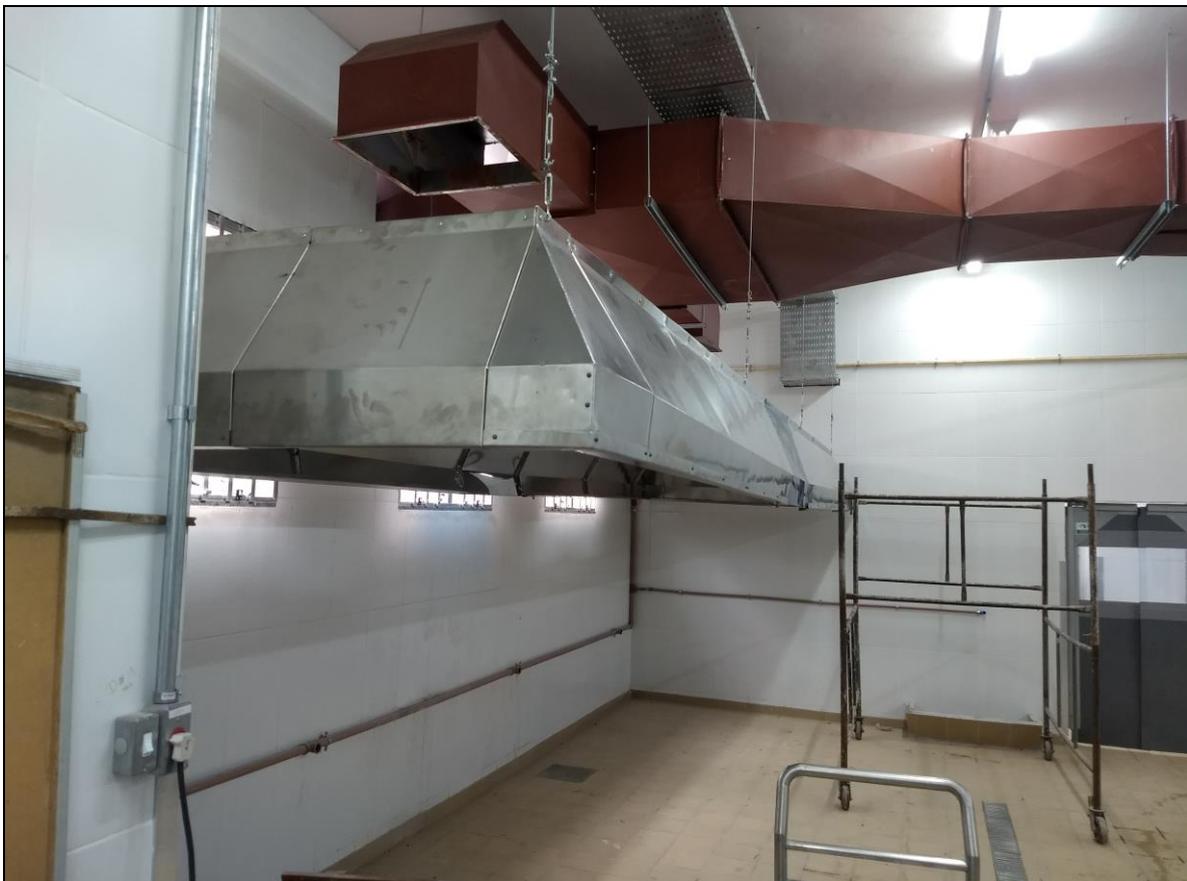
**Foto 06** – Instalação da coifa sobre o local de instalação dos painões autoclavados do RU

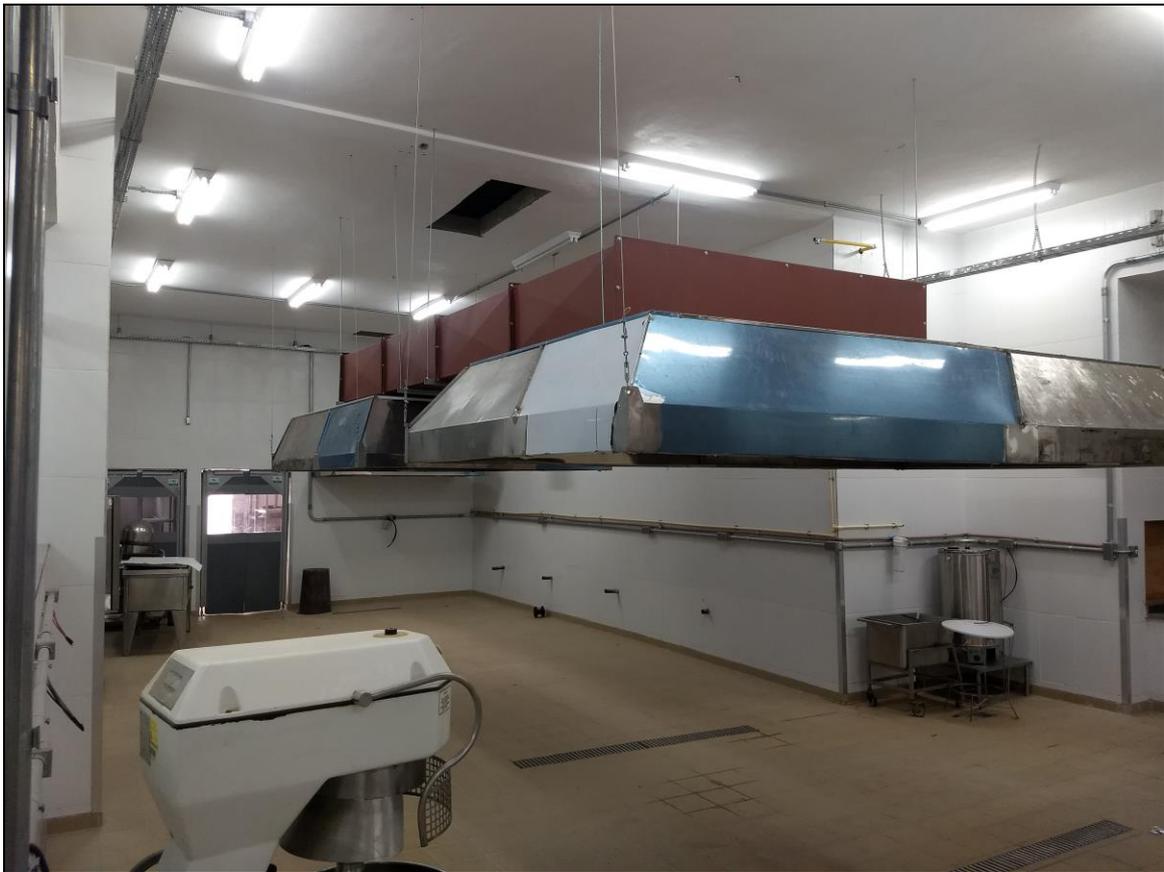
**Foto 07** – Instalação da coifa sobre o local de instalação do fogão a gás do RU

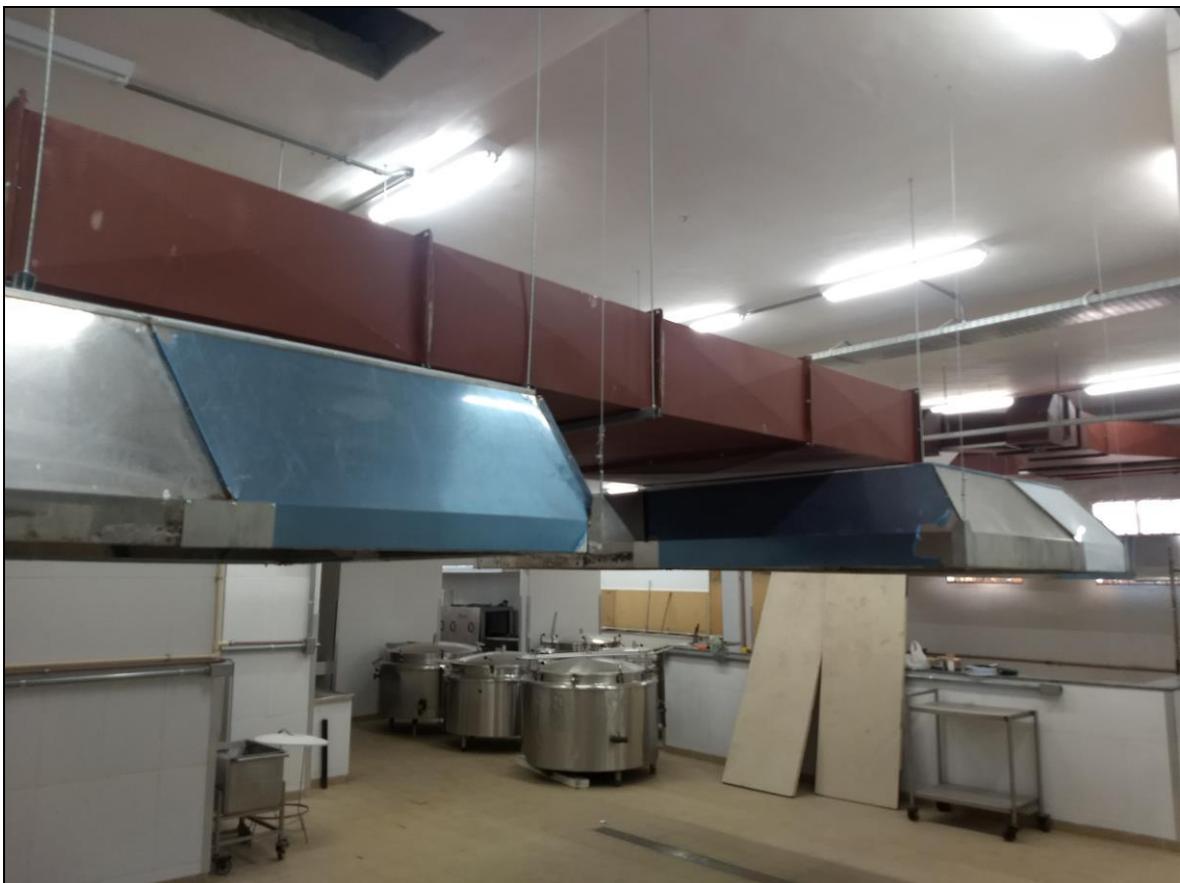
**Foto 08** – Vista lateral da instalação da coifa sobre o local de instalação do fogão a gás do RU

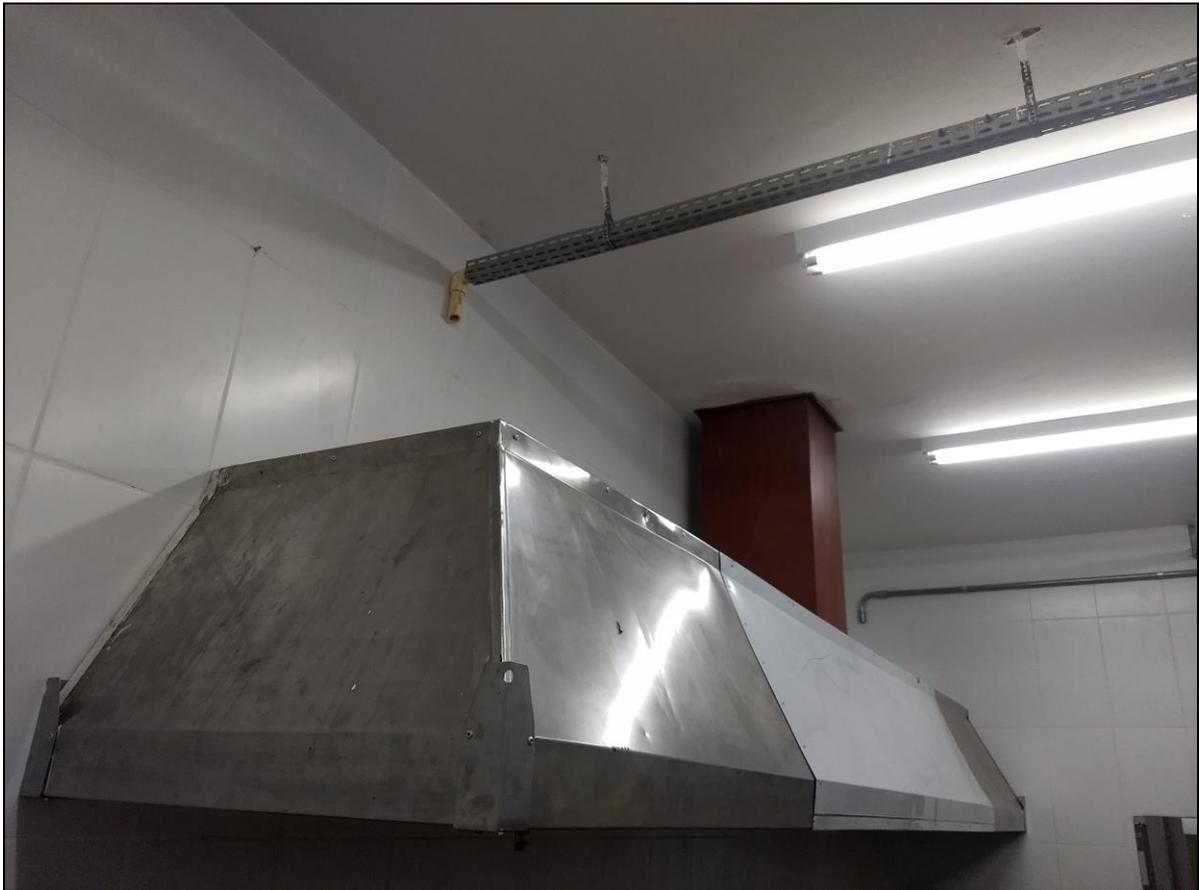
**Foto 09** – Instalação da coifa sobre o local de instalação dos fornos combinados do RU

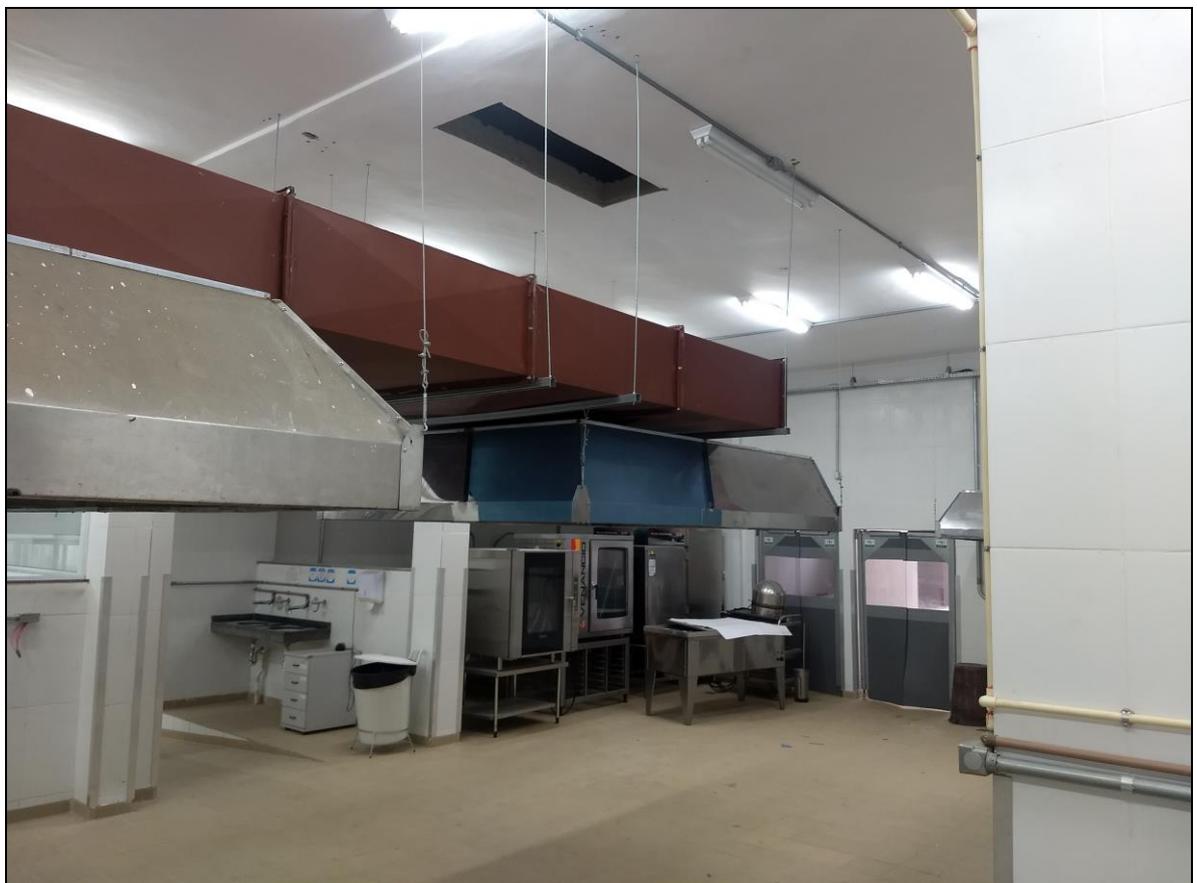
**Foto 10** – Instalação da coifa sobre o local com fornos combinados posicionados

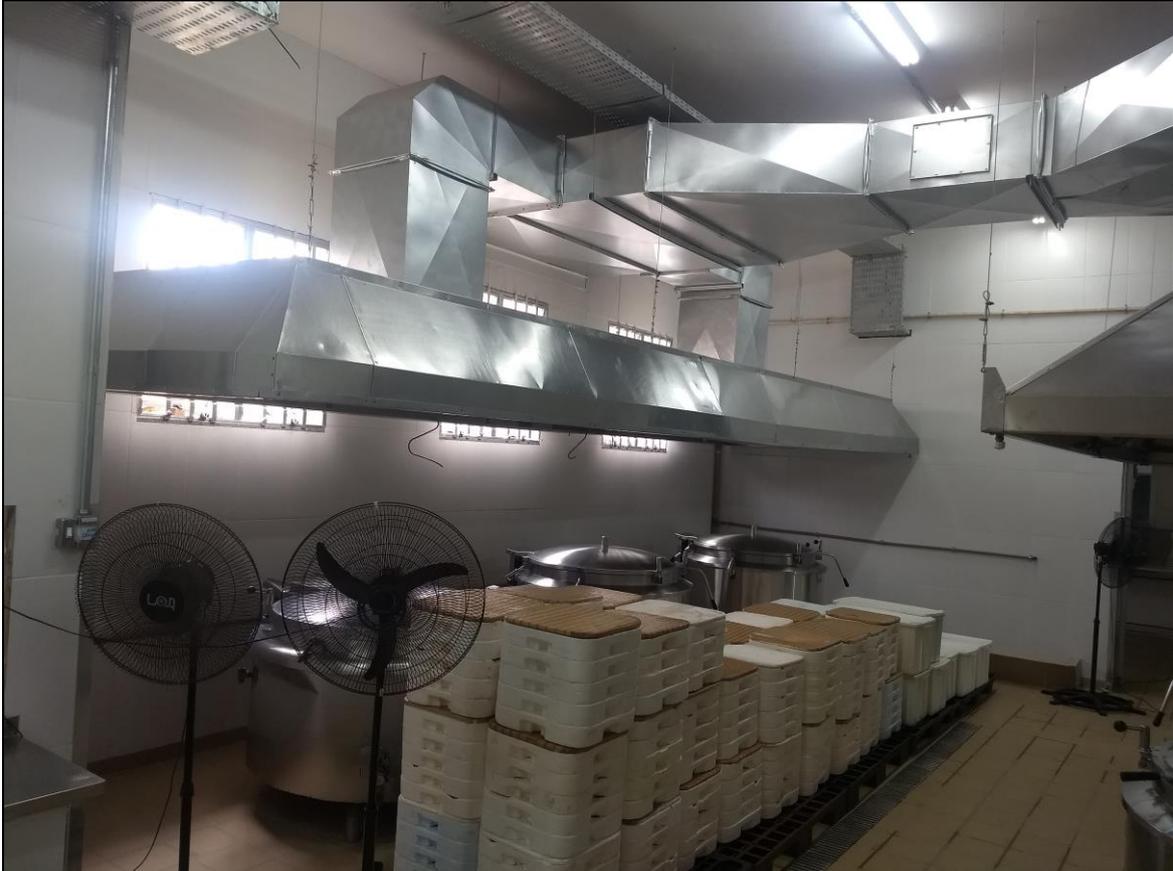
**Foto 11** – Sistema de exaustão instalado com acabamento finalizado

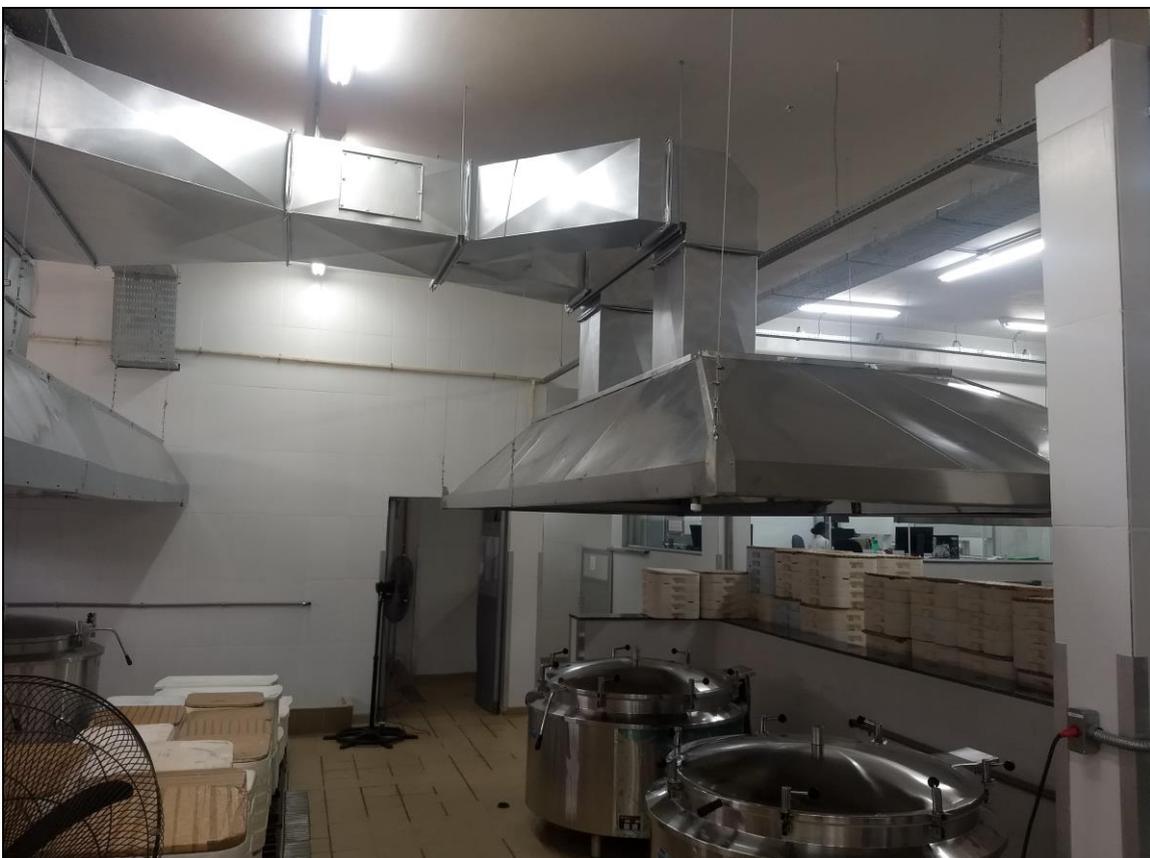
**Foto 12** – Sistema de exaustão instalado com acabamento finalizado

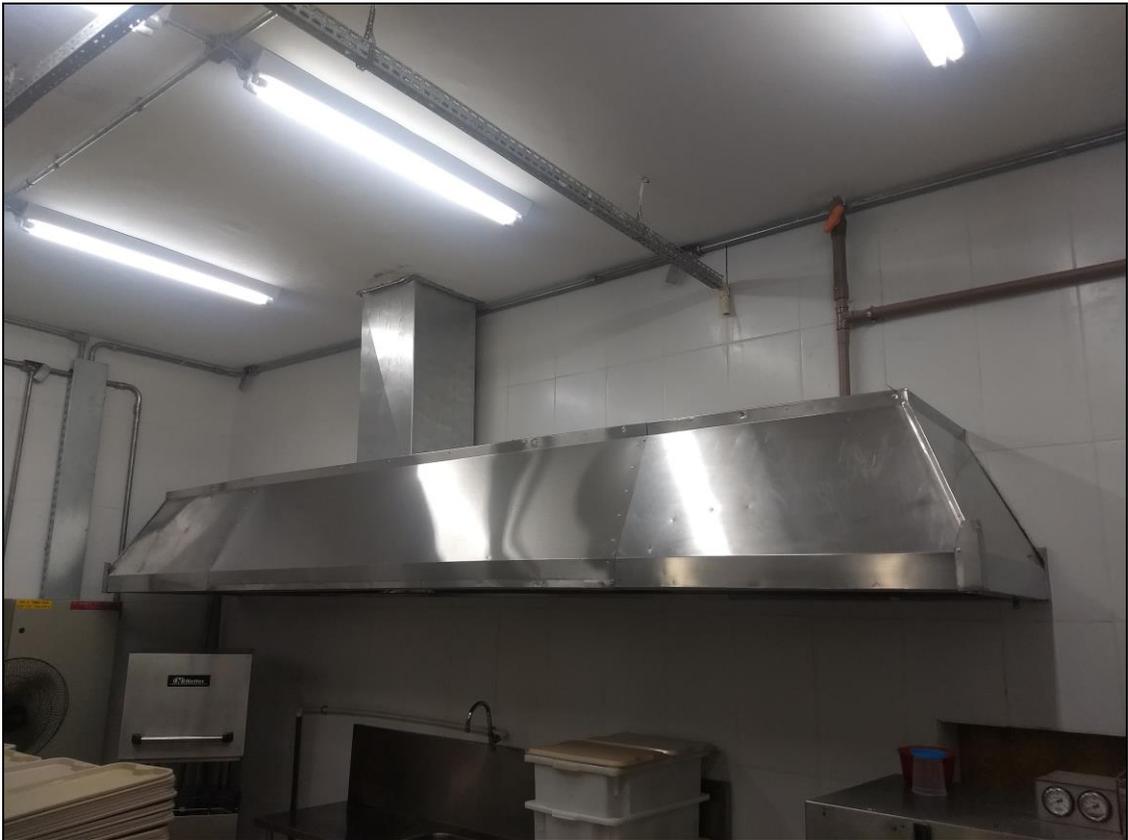
**Foto 13 – Sistema de exaustão instalado com acabamento finalizado**

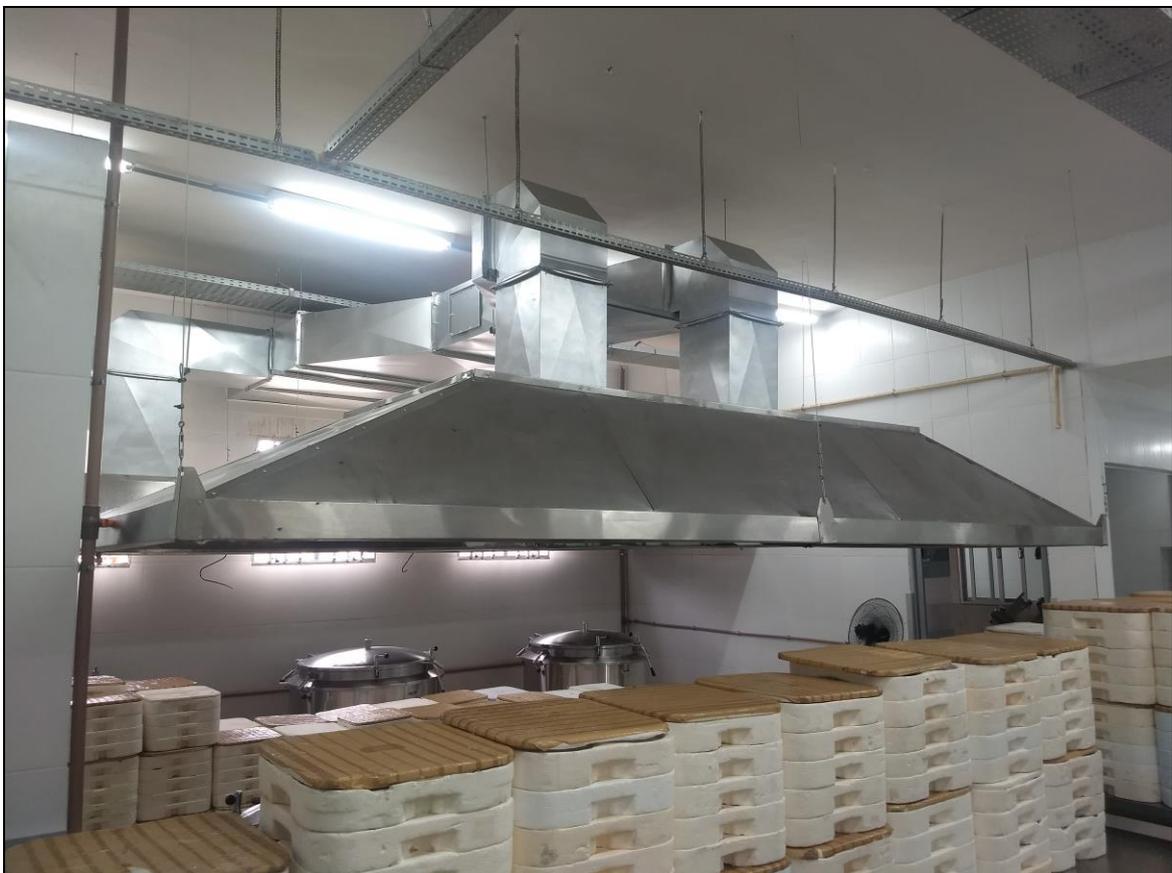
**Foto 14 – Sistema de exaustão instalado com acabamento finalizado**

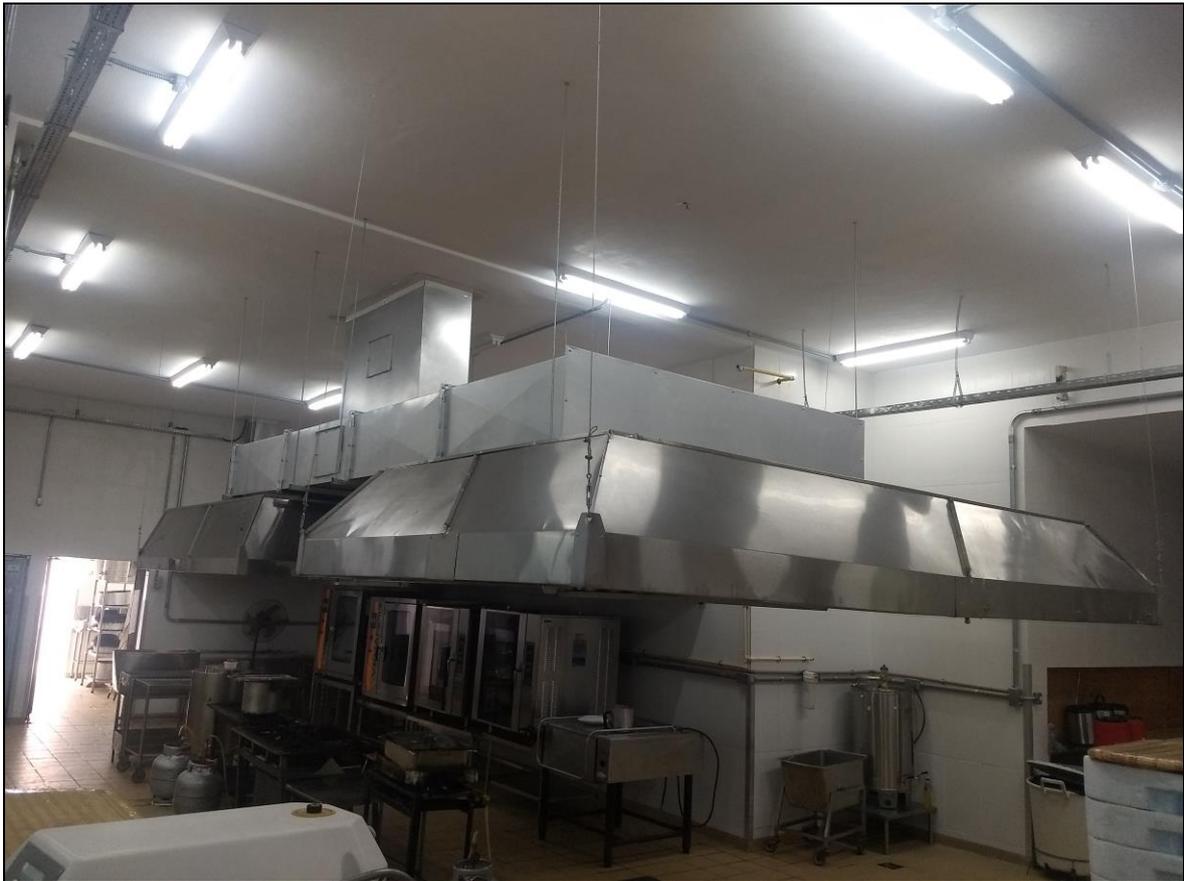
**Foto 15** – Sistema de exaustão instalado com acabamento finalizado

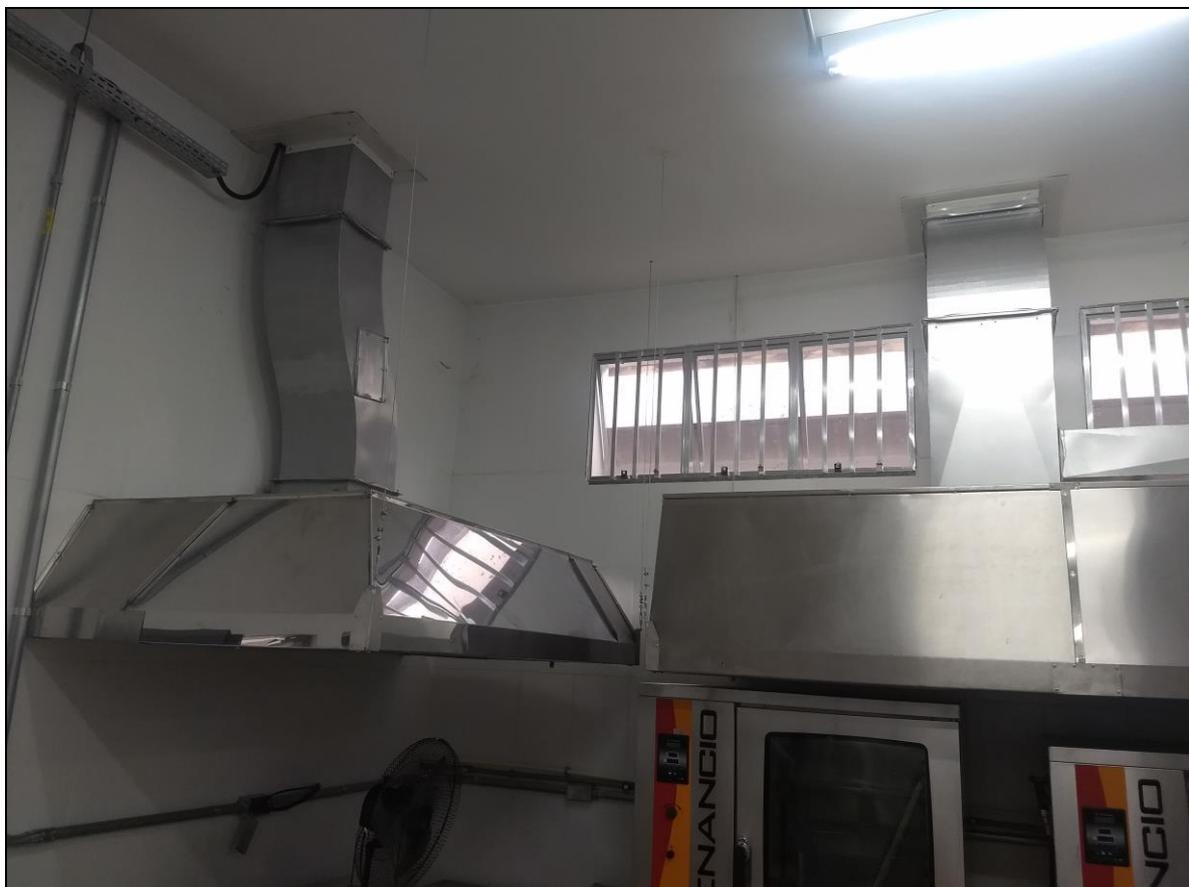
**Foto 16** – Sistema de exaustão instalado com acabamento finalizado

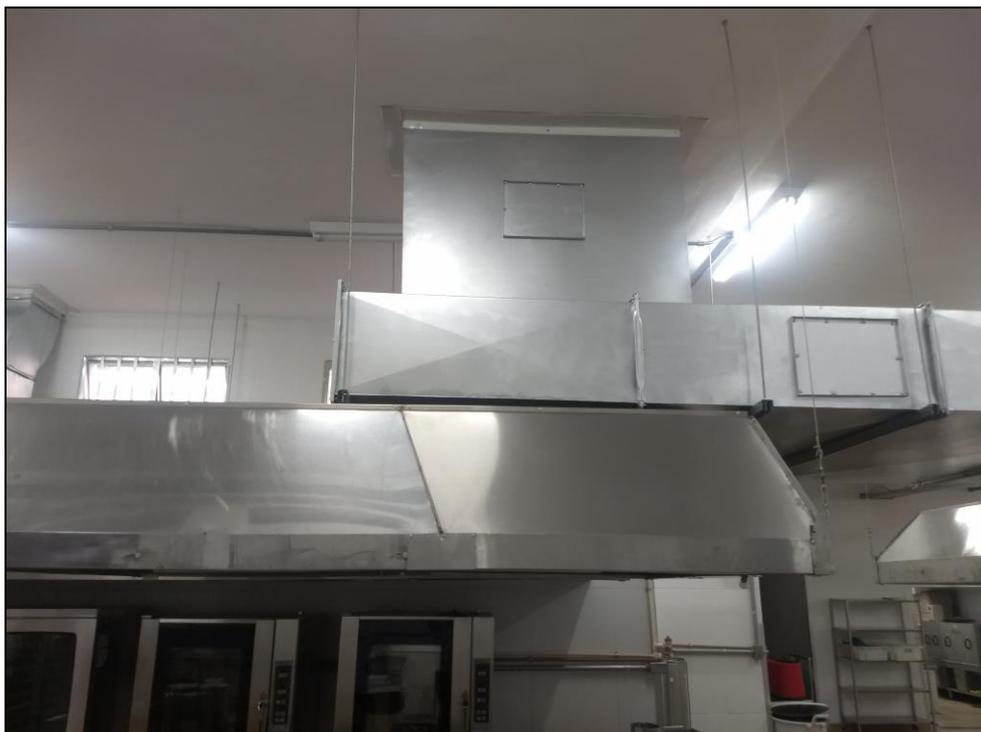
**Foto 17 – Sistema de exaustão instalado com acabamento finalizado**

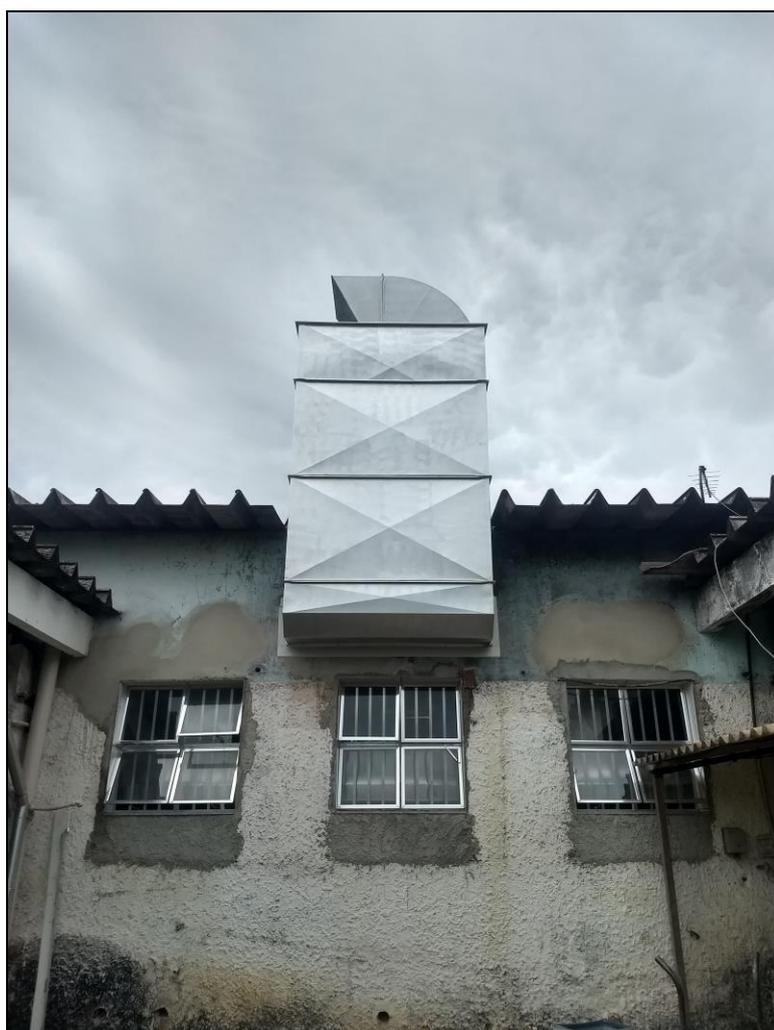
**Foto 18 – Saída da exaustão: parte externa.**
