UNIVERSIDADE FEDERAL RURAL DO RIO DE JANEIRO PRÓ-REITORIA DE ASSUNTOS ESTUDANTIS – PROAES

1. Relatório da 5ª visita de acompanhamento da execução das obras da 2ª etapa da reforma do Restaurante Universitário do Campus de Seropédica:

2. Registro Fotográfico da 5ª vistoria de Acompanhamento da execução da segunda etapa das obras da reforma do RU do Campus de Seropédica:

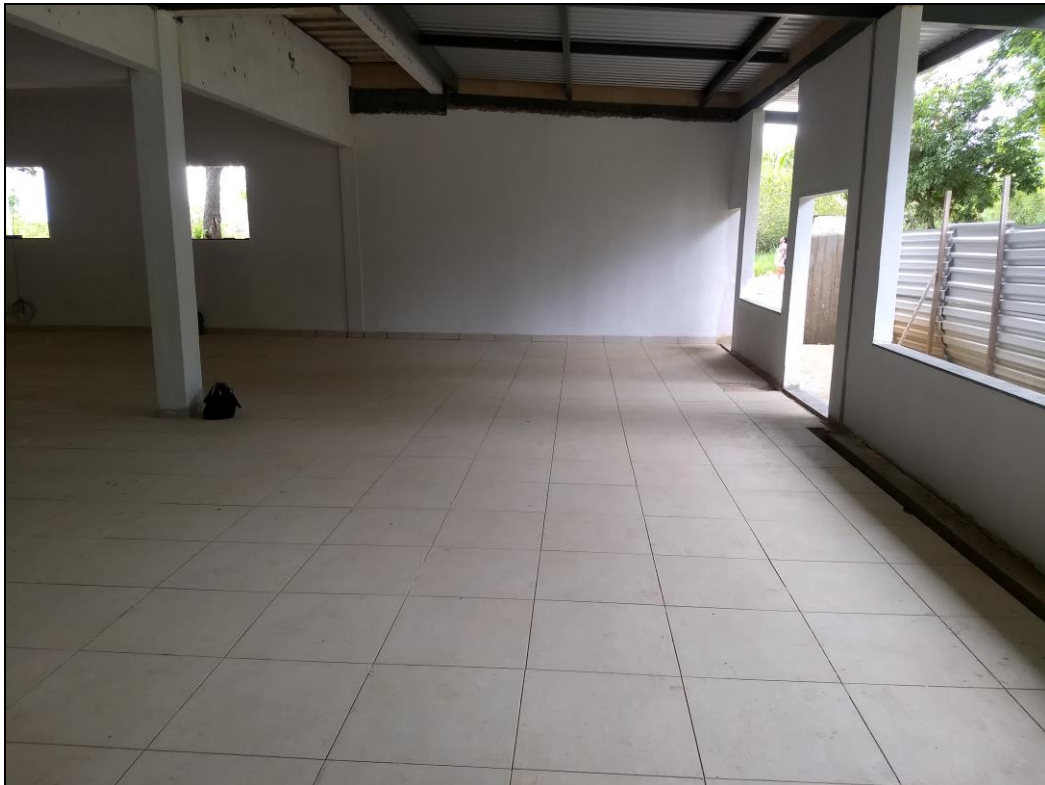
Foto 01 - Finalização da execução do revestimento cerâmico das paredes e do piso do refeitório nº02

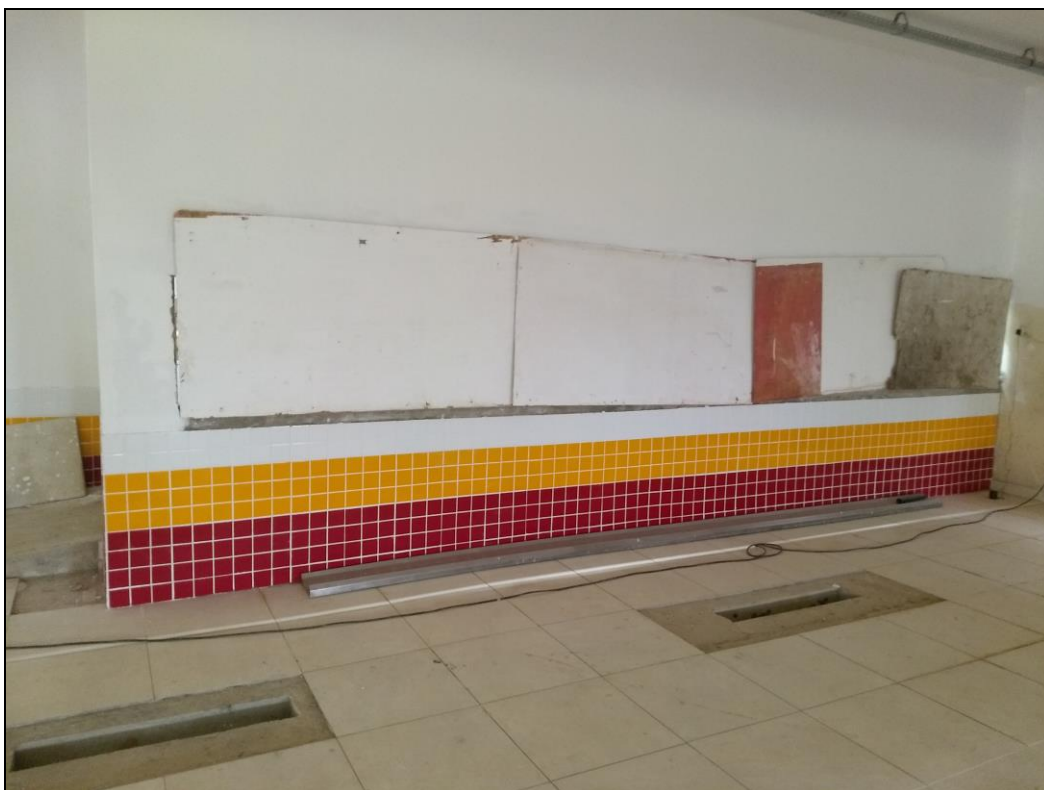
Foto 02 - Finalização da execução do revestimento cerâmico das paredes e do piso do refeitório nº02

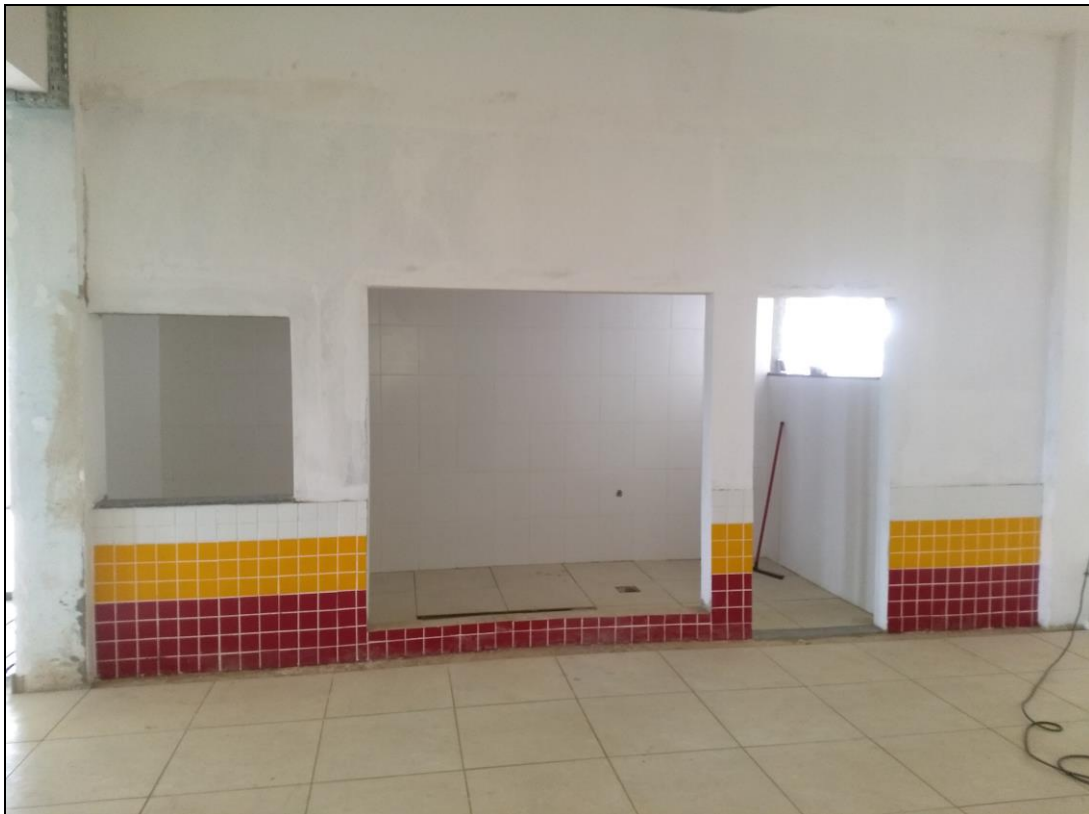
Foto 03 - Execução do revestimento cerâmico das paredes e do piso da área de sucos do refeitório nº 02

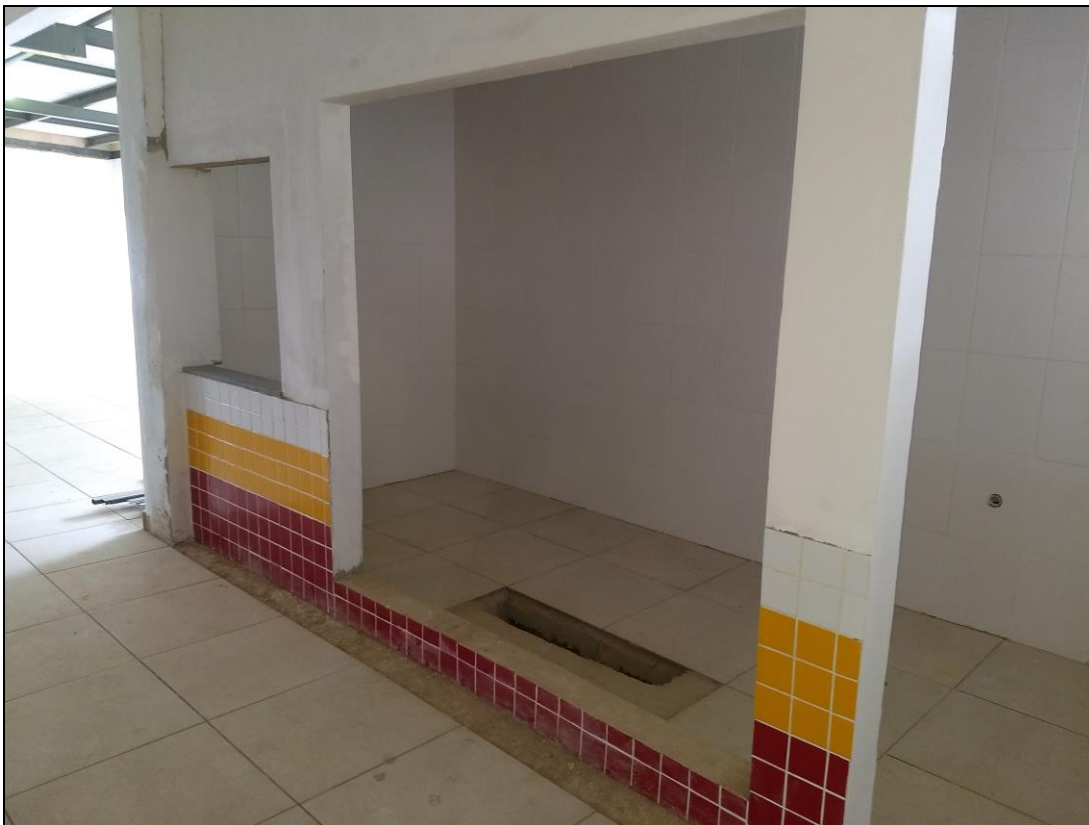
Foto 04 - Execução do revestimento cerâmico das paredes e do piso da área de sucos do refeitório nº 02

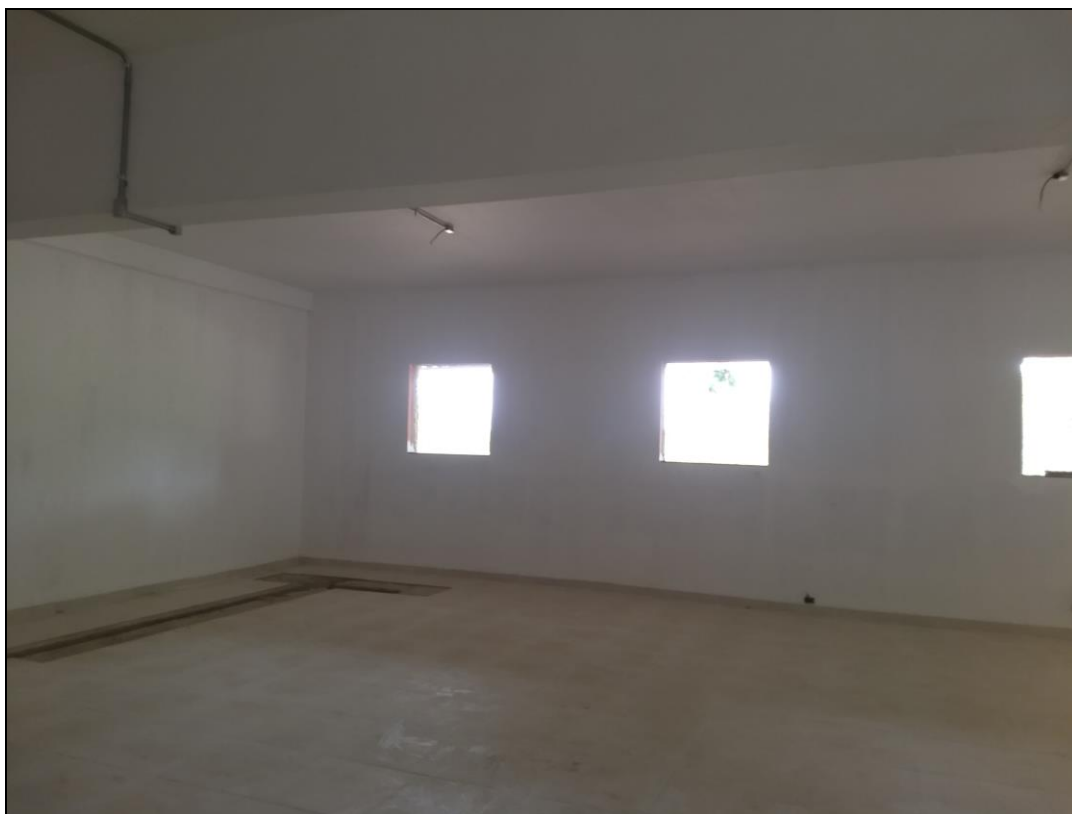
Foto 05 - Início da pintura das paredes do refeitório nº 02

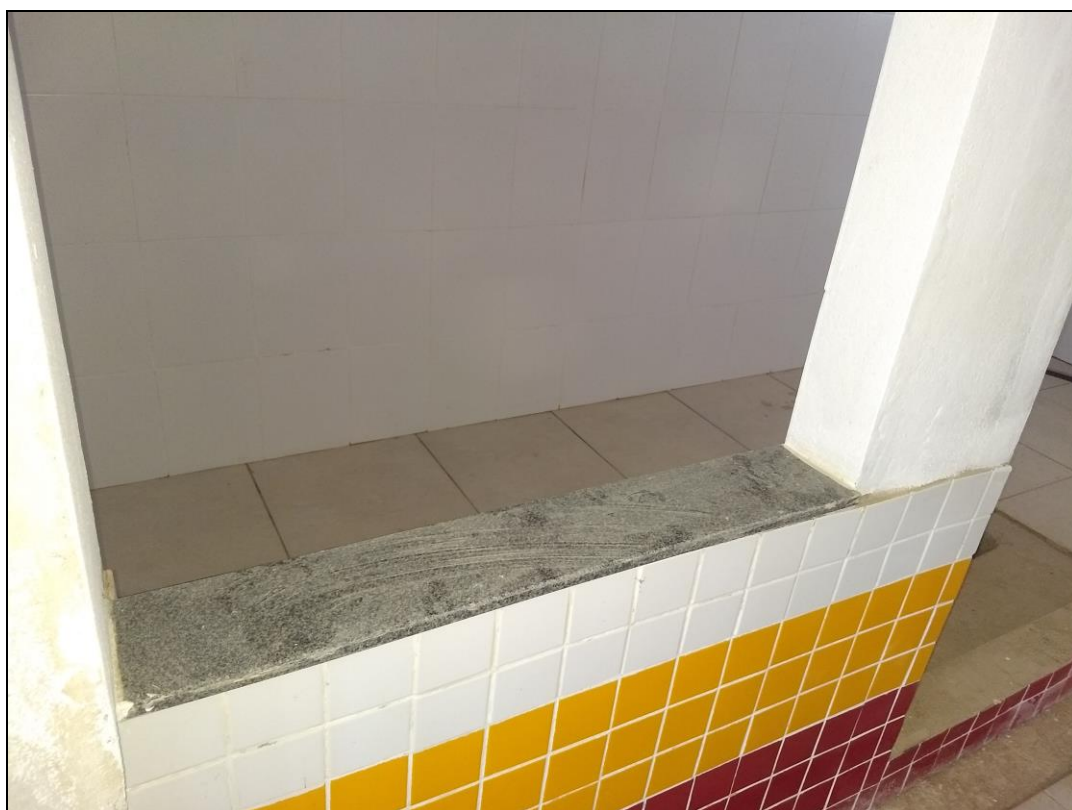
Foto 06 - Instalação de pedras de granito nas soleiras e peitoris dos vãos das portas e janelas do refeitório nº 02

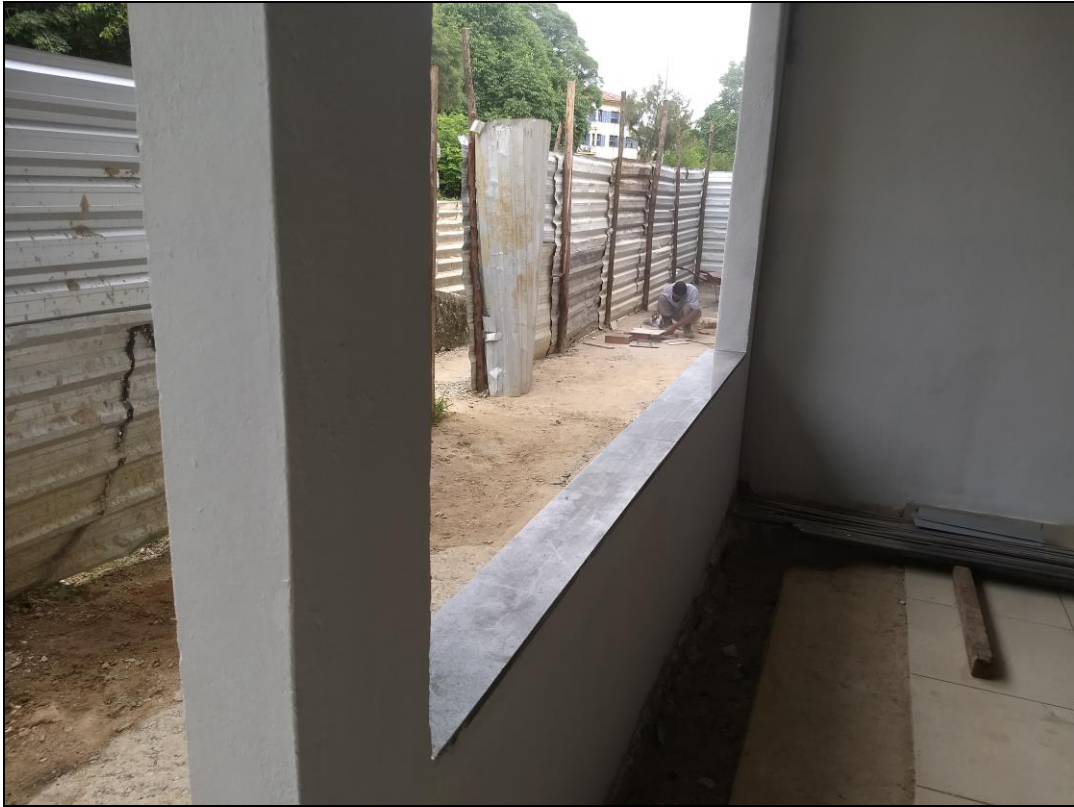
Foto 07 - Instalação de pedras de granito nas soleiras e peitoris dos vãos das portas e janelas do refeitório nº 02

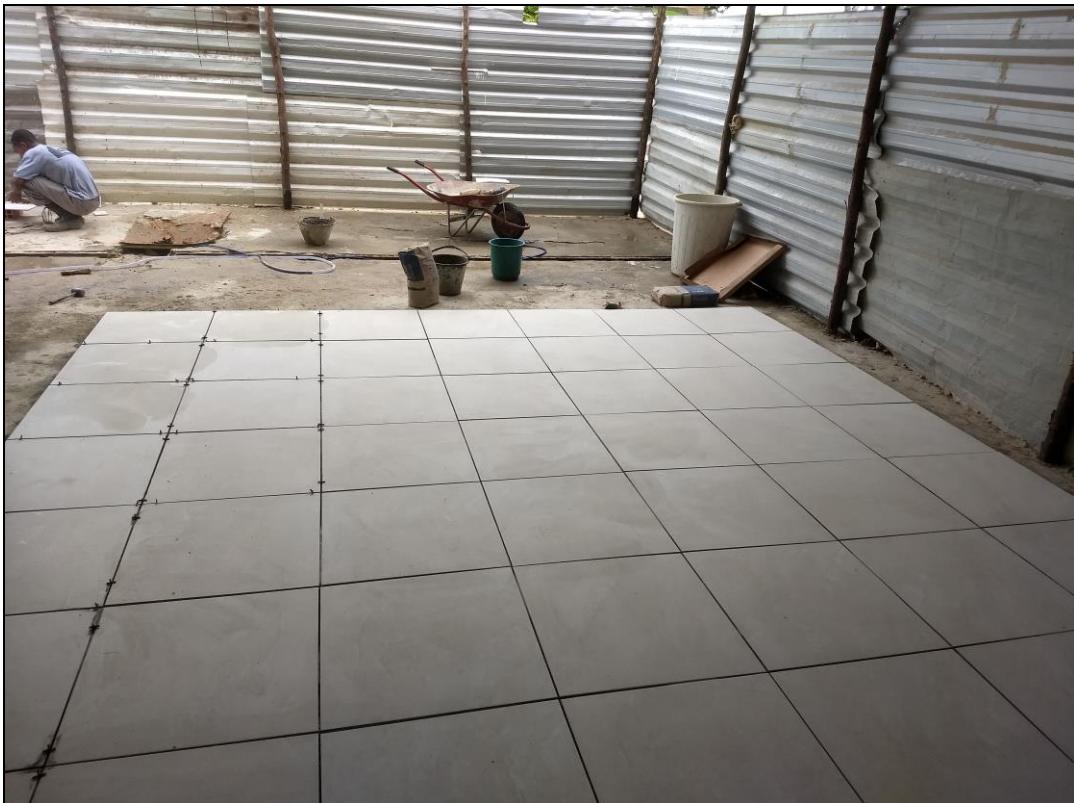
Foto 08 - Início da execução do revestimento cerâmico do piso da varanda entre os banheiros

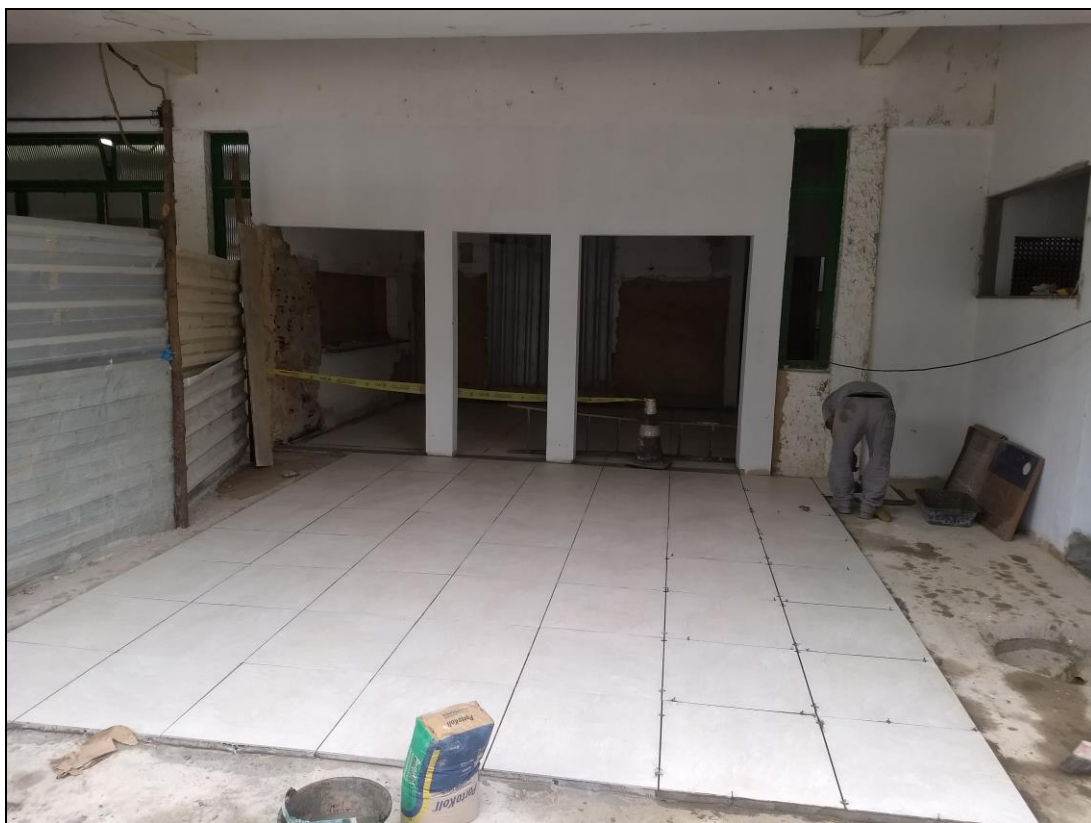
Foto 09 - Início da execução do revestimento cerâmico do piso da varanda entre os banheiros

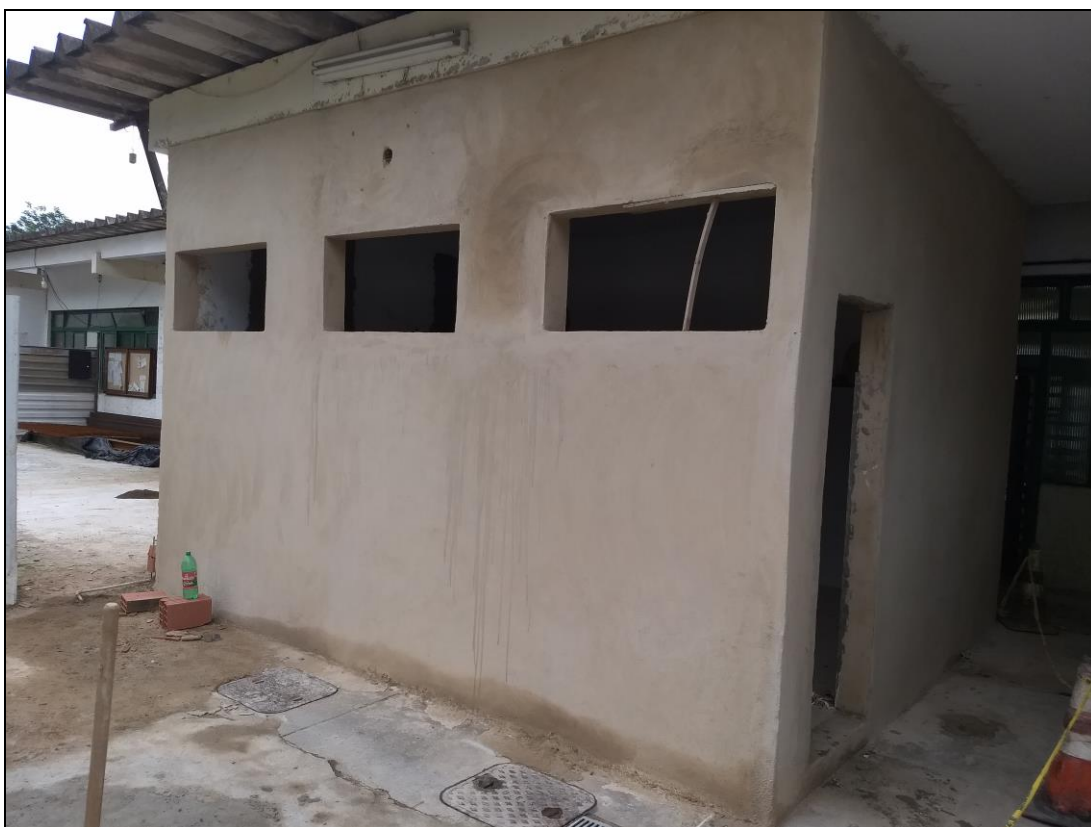
Foto 10 - Execução do emboço nas paredes das fachadas

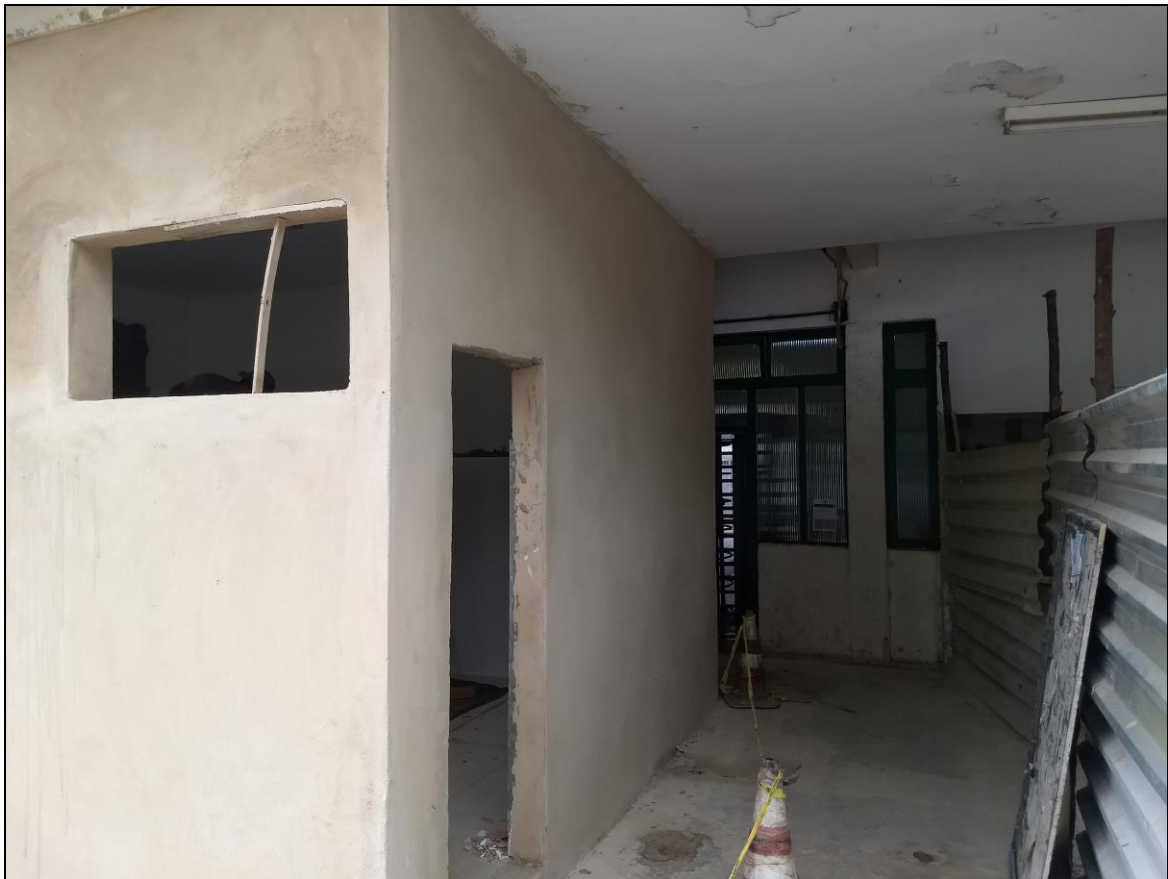
Foto 11 - Execução do emboço nas paredes das fachadas

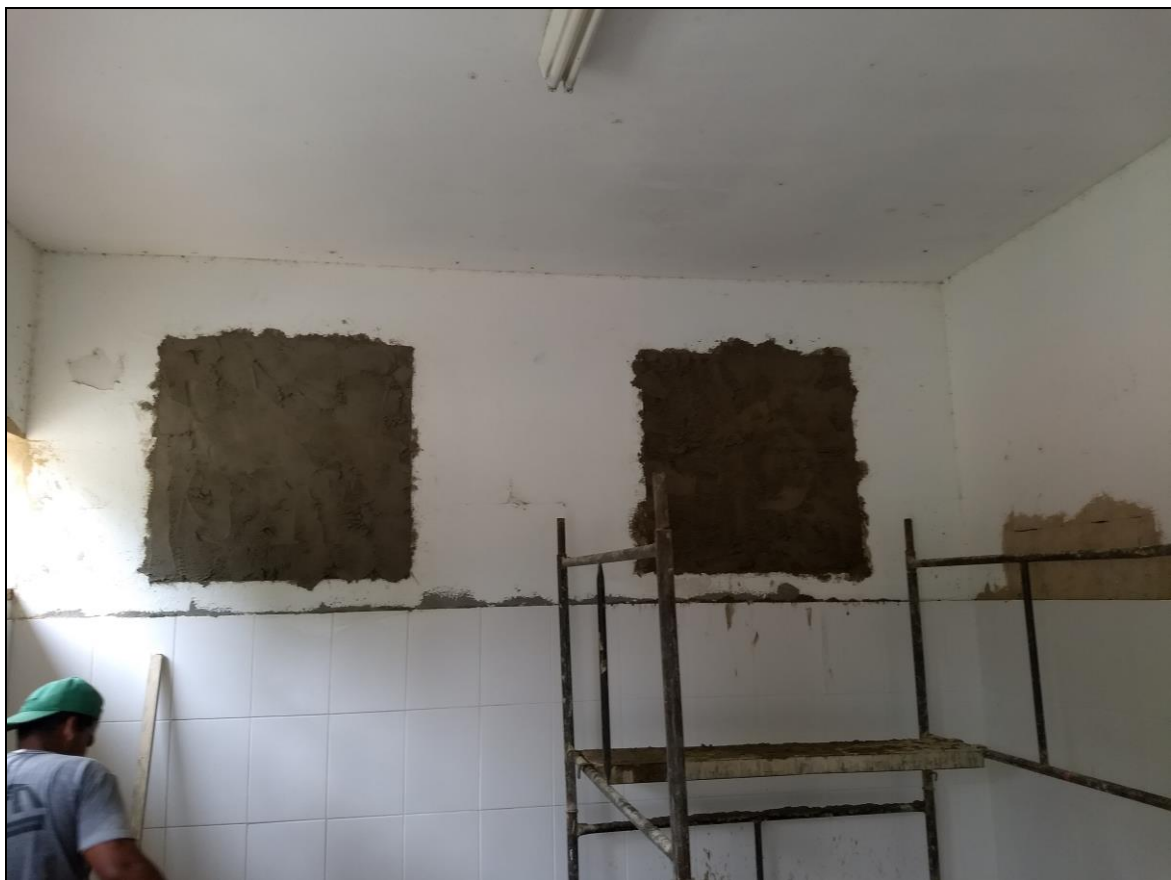
Foto 12 - Fechamento e abertura dos vãos das janelas dos banheiros

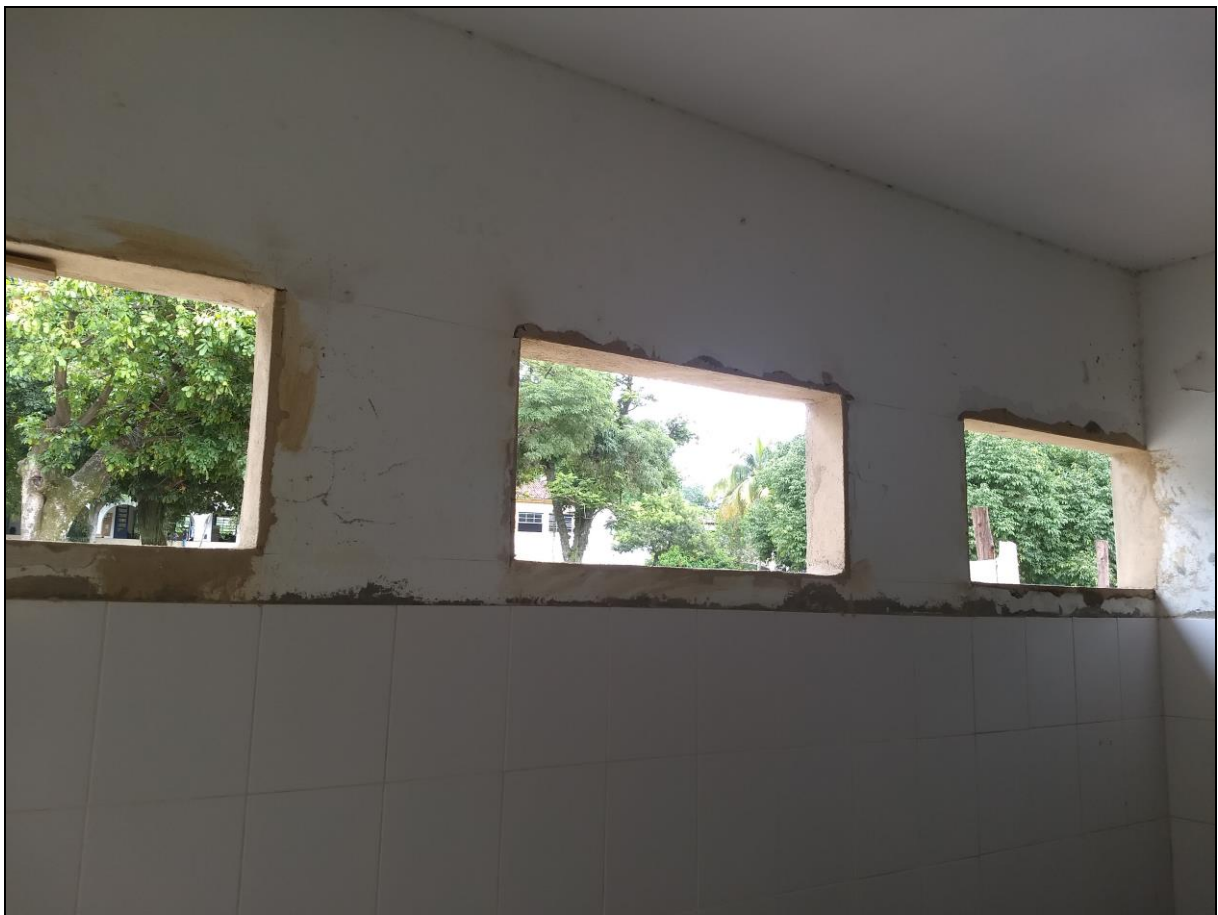
Foto 13 - Fechamento e abertura dos vãos das janelas dos banheiros

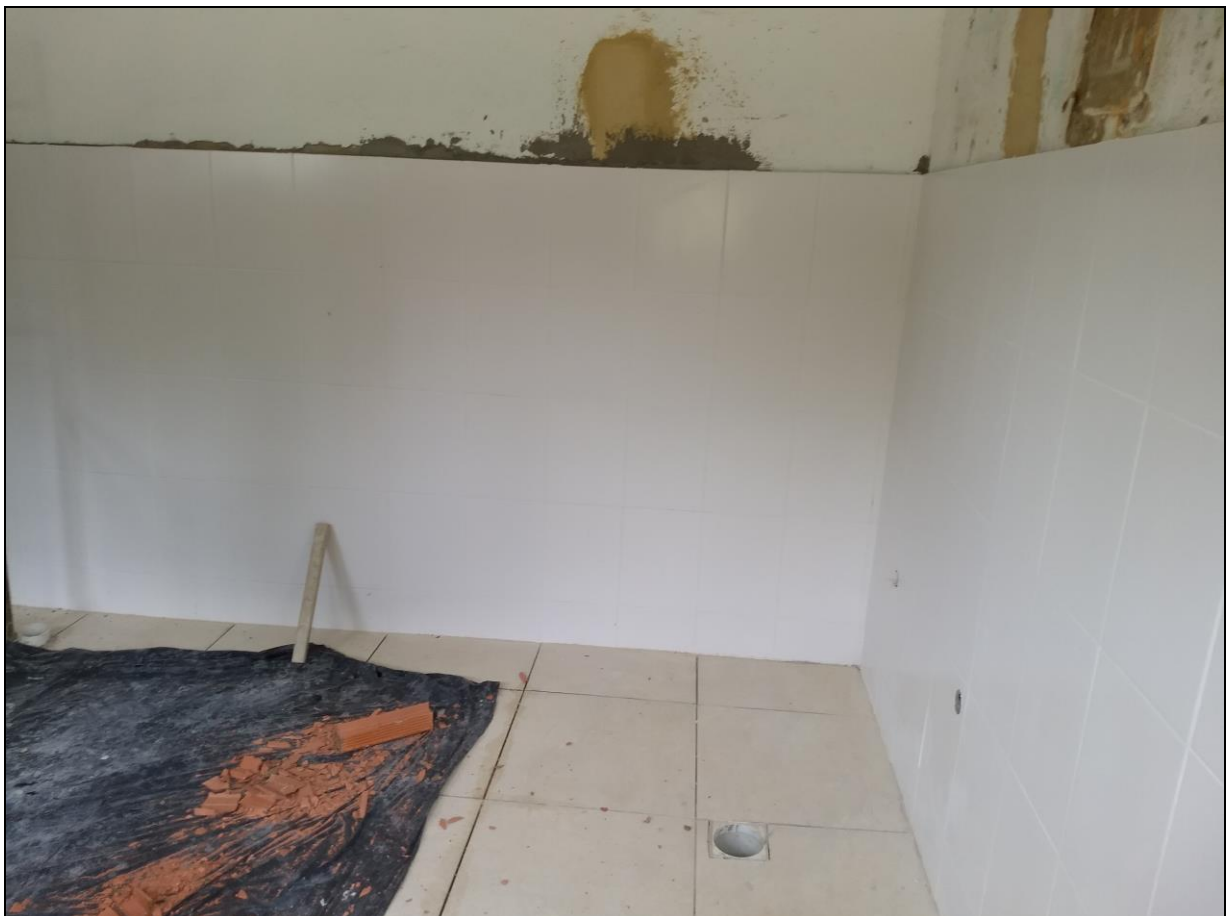
Foto 14 - Execução do revestimento cerâmico do piso e da parede do banheiro feminino

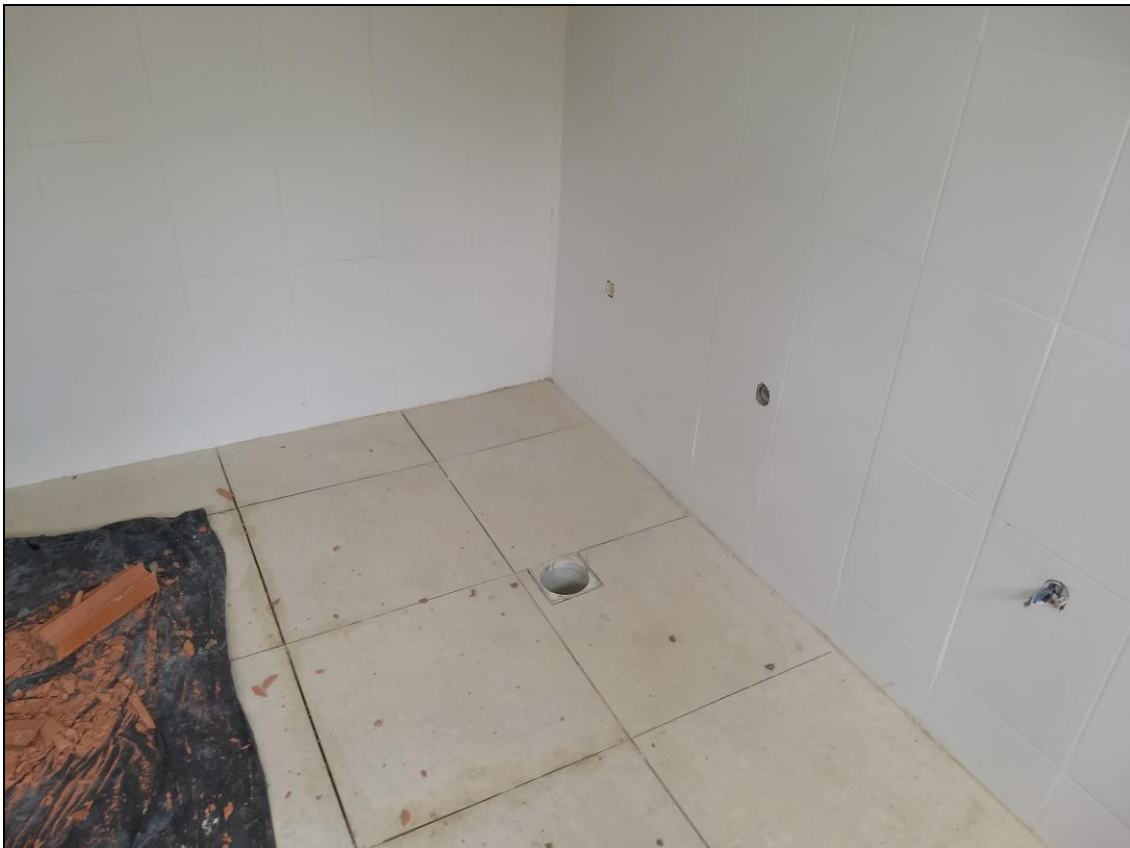
Foto 15 - Execução do revestimento cerâmico do piso e da parede do banheiro feminino

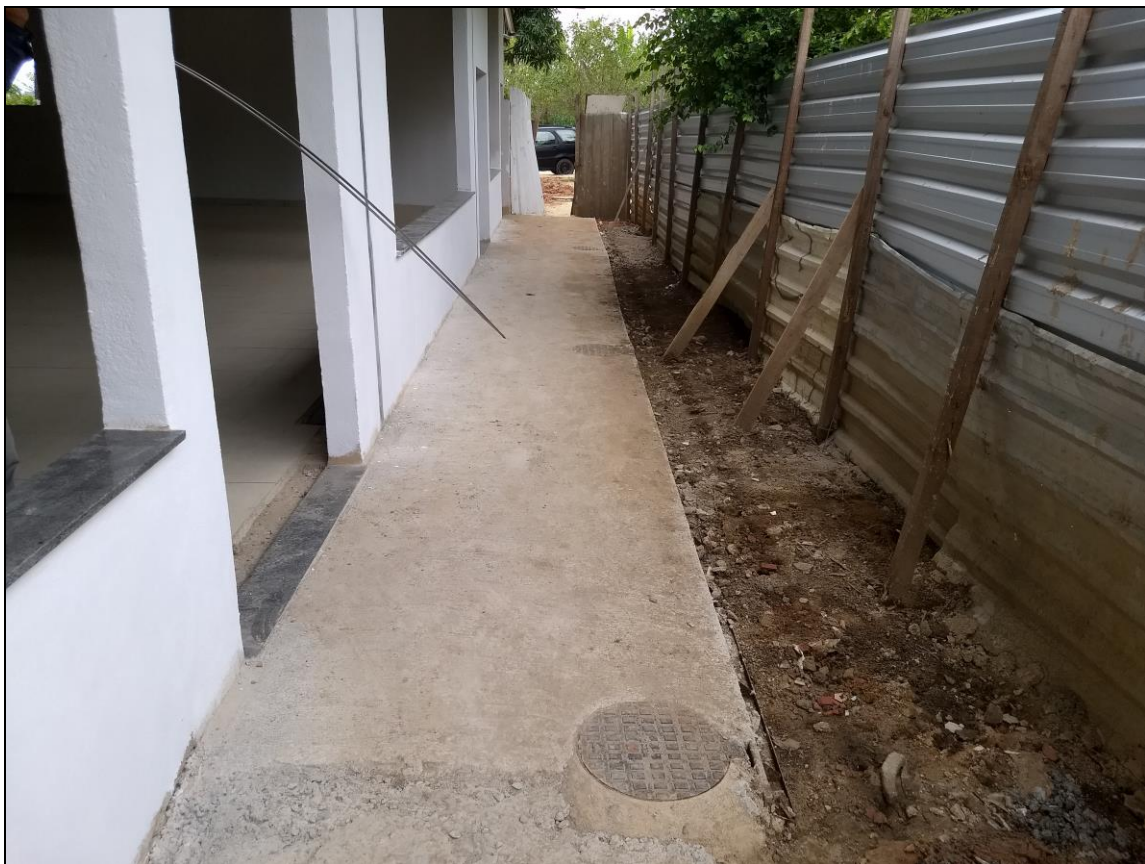
Foto 16 - Execução da calçada frontal do refeitório n° 02

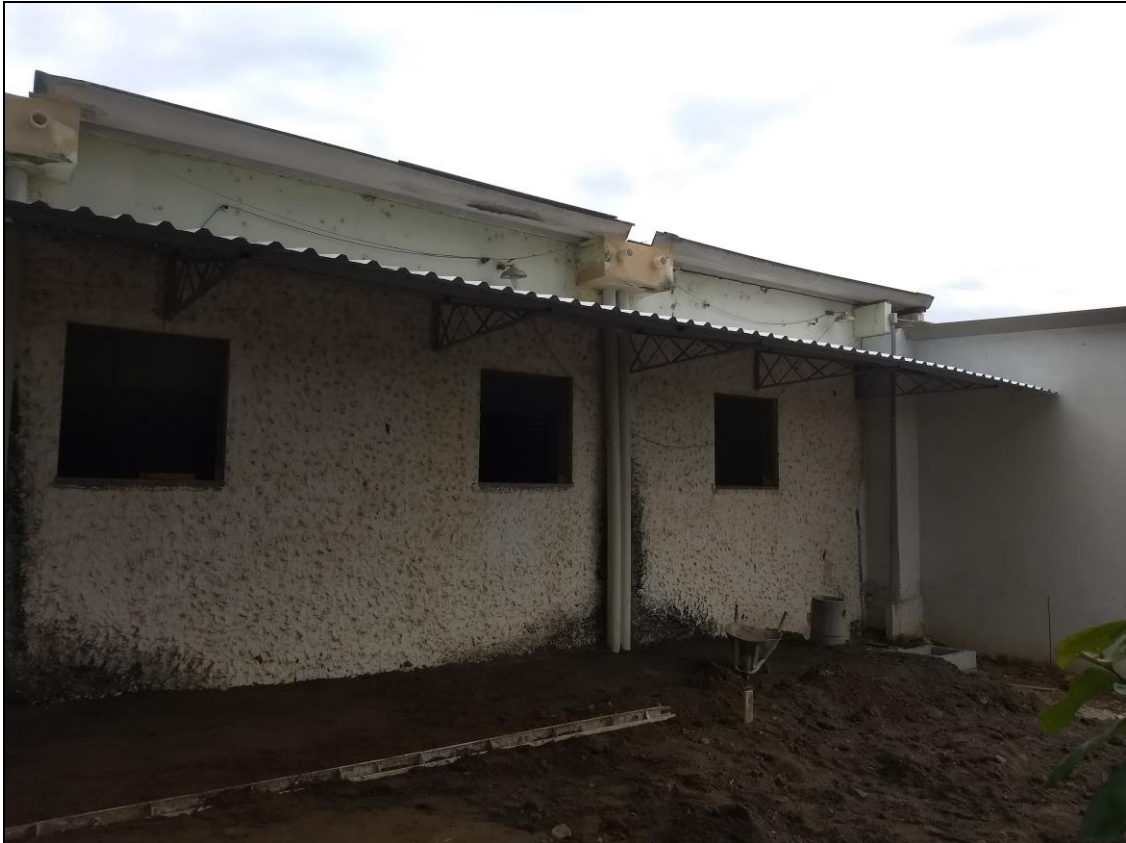
Foto 17 - Instalação da cobertura externa lateral do refeitório nº 02

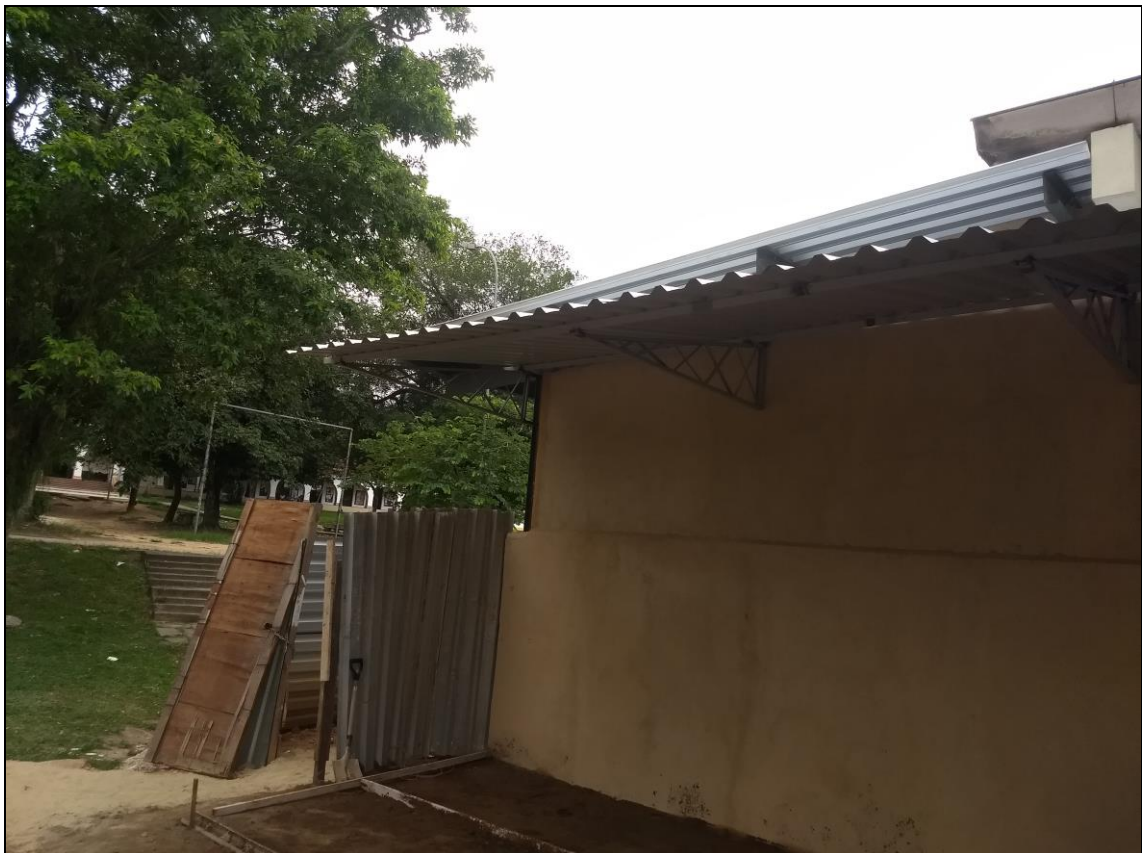
Foto 18 - Instalação da cobertura externa lateral do refeitório nº 02

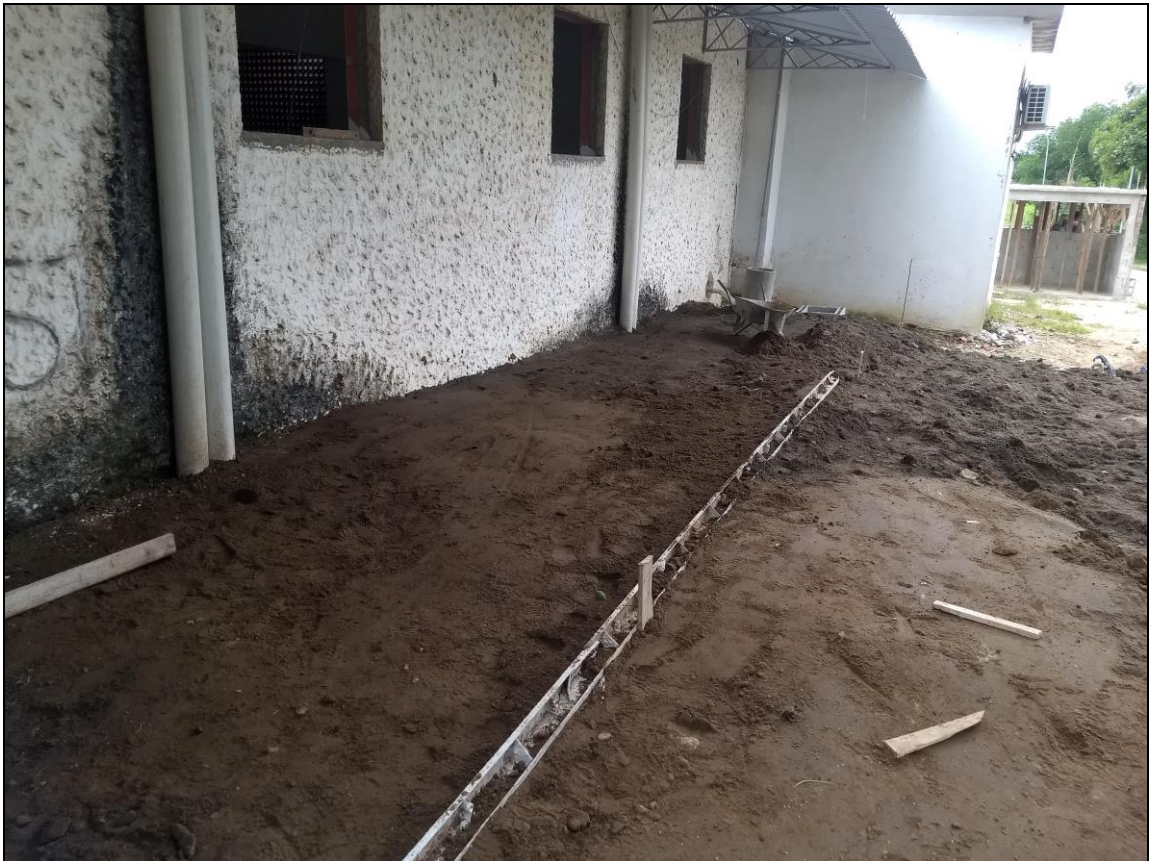
Foto 19 - Aterramento para a execução da calcada lateral do refeitório nº 02

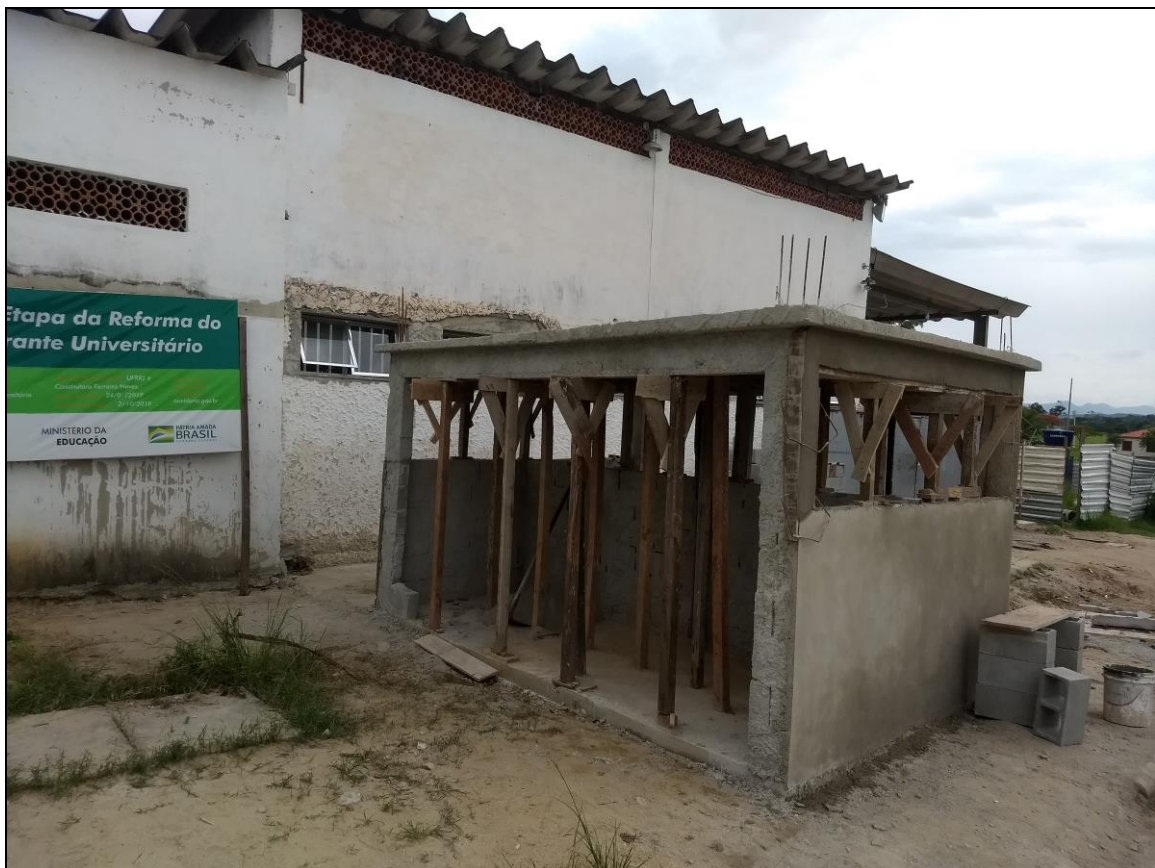
Foto 20 - Construção da casa de gás, mediante a execução da laje do piso, das paredes de alvenaria, da laje de cobertura e chapisco.

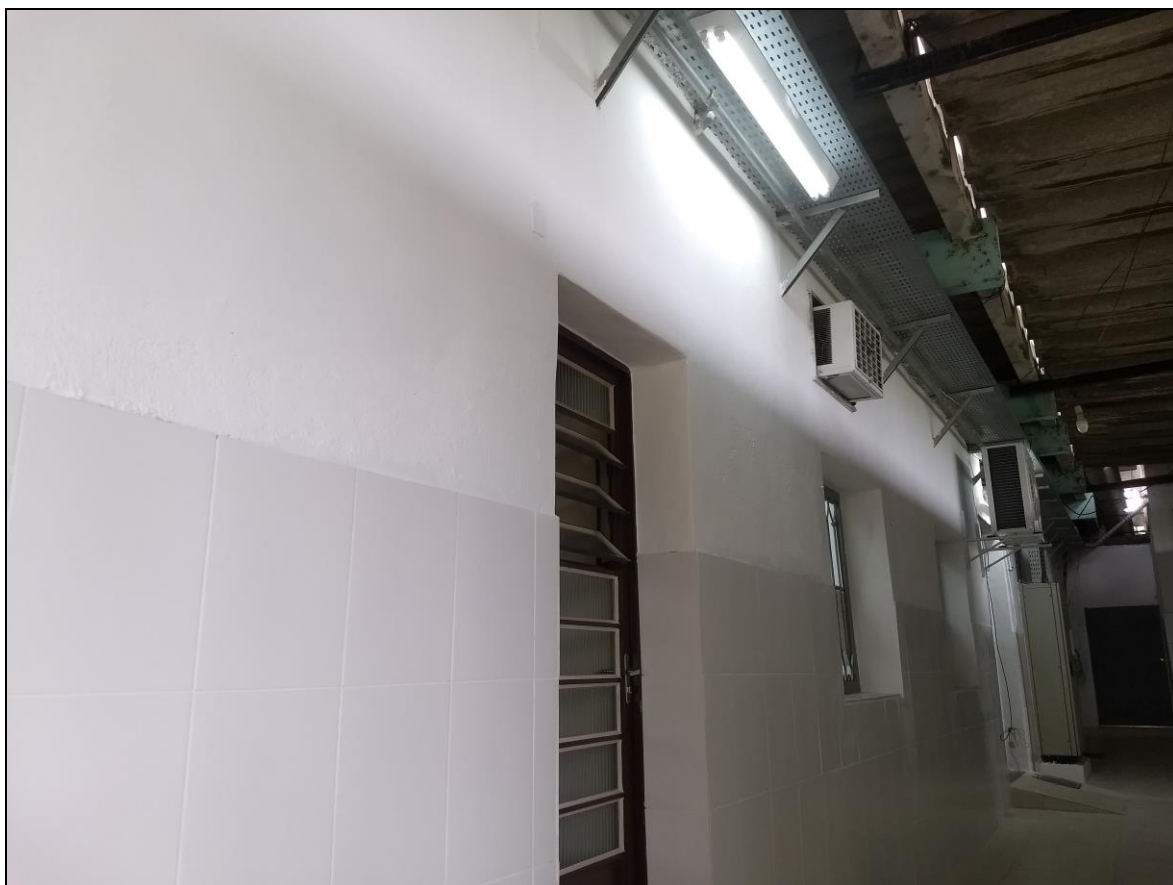
Foto 21 - Pintura do corredor de acesso da área de serviço nos fundos do RU;

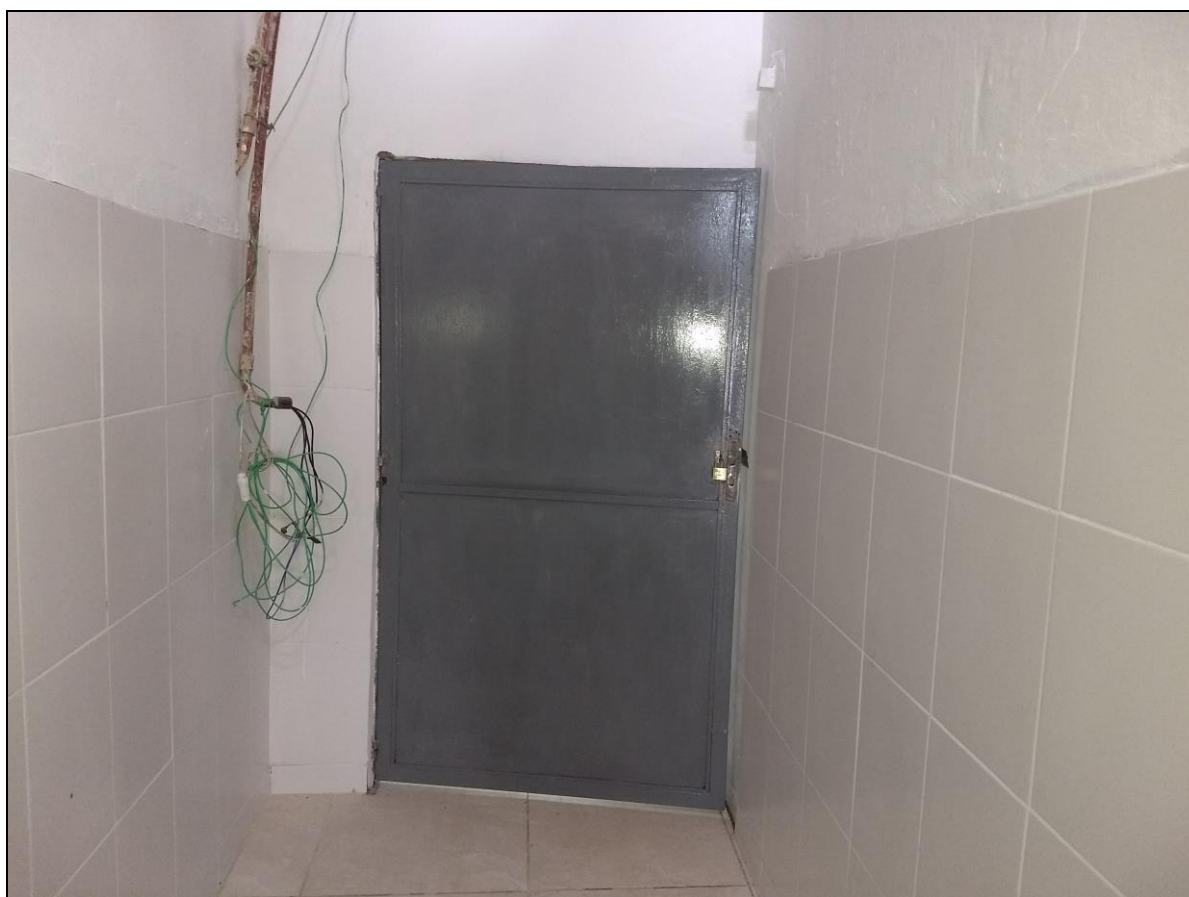
Foto 22 - Reforma das portas de ferro do corredor das câmaras frias do RU

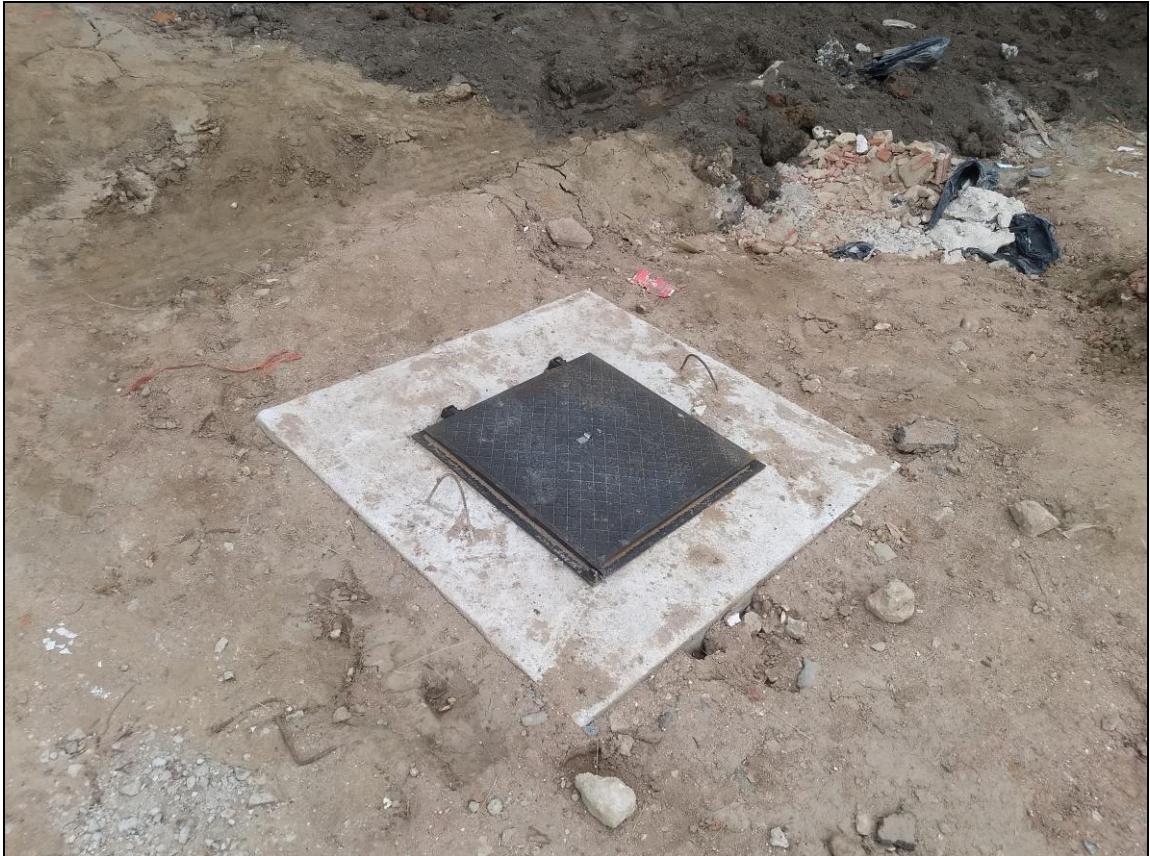
Foto 23 - Instalação de caixas de esgoto junto à lateral do refeitório nº 02
