UNIVERSIDADE FEDERAL RURAL DO RIO DE JANEIRO PRÓ-REITORIA DE ASSUNTOS ESTUDANTIS – PROAES

1. Relatório da 5ª visita de acompanhamento da execução das obras da 2ª etapa da reforma do Restaurante Universitário do Campus de Seropédica:

2. Registro Fotográfico da 5ª vistoria de Acompanhamento da execução da segunda etapa das obras da reforma do RU do Campus de Seropédica:

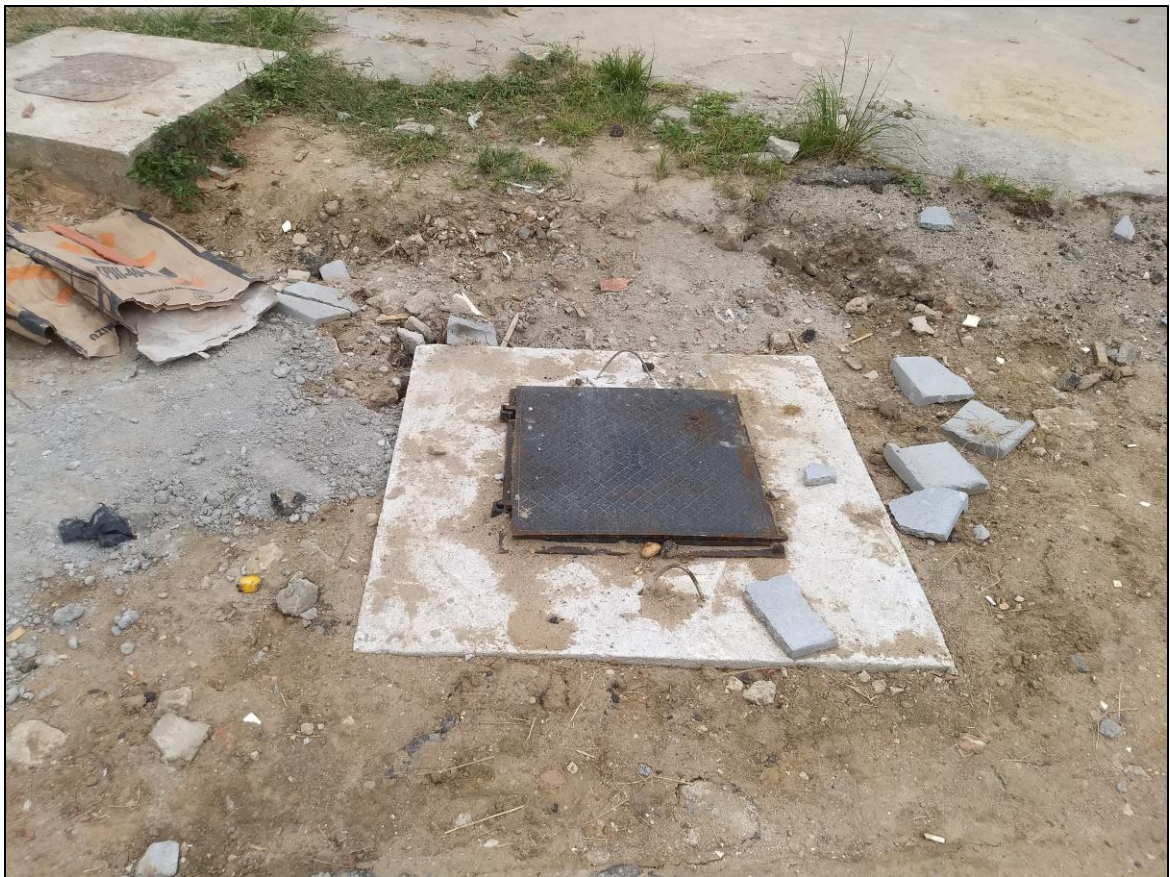
Foto 24 - Instalação de caixas de esgoto junto à lateral do refeitório nº 02

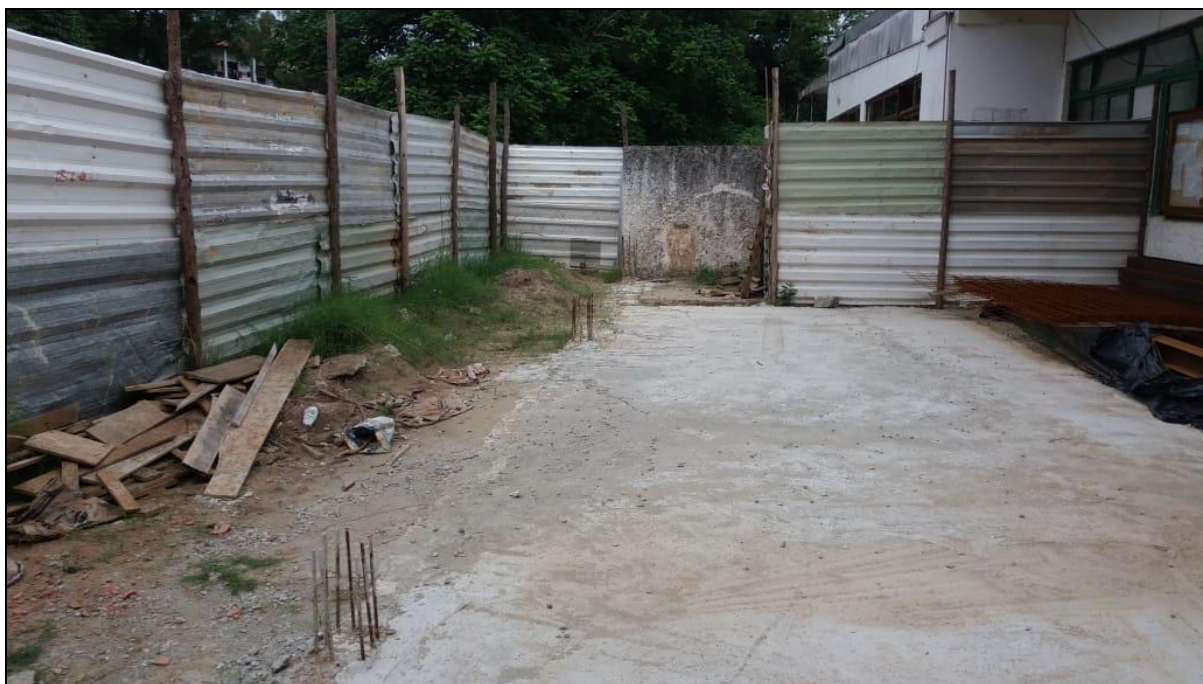
Foto 25 - Execução do contra piso do refeitório nº 01.
